# 윤활유 냉각튜브 이중금속 용접부의 손상원인 분석

GNEC기술사 사무소 · \*한전전력연구원 · \*\*한국수력원자력(주)

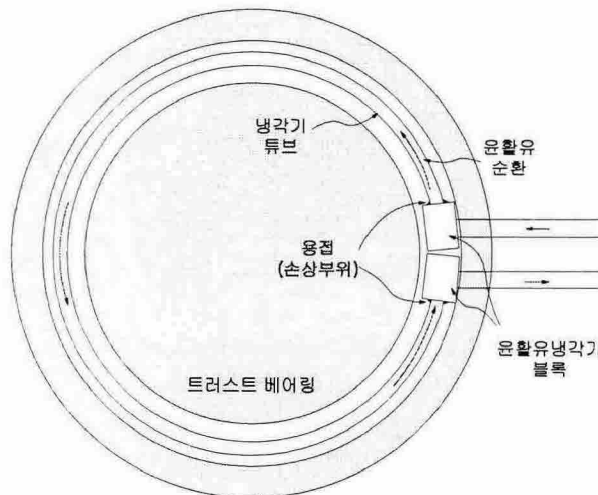
그림 1 트러스트 베어링 및 용접부(손상부위)

윤활유 냉각튜브는 그림 1과 같이 둥근 홀라후프 모양을 하고 있으며, 손상부위는 냉각기 튜브와 블록간의 용접부위이다. 튜브의 재질은 티타늄 계열, 블록의 재질은 황동 계열이라고 보고 되었다. 그림 2에 손상된 윤활유냉각기 용접부의 사진을 나타내고 있다. 외형적 관찰에서 트러스트 베어링과 연결되는 나사산이 있는 부위는 완전히 파손되어 분리되어 있으며, 바깥쪽에는 냉각수 누설에 따른 침전물이 관찰되고 있다.

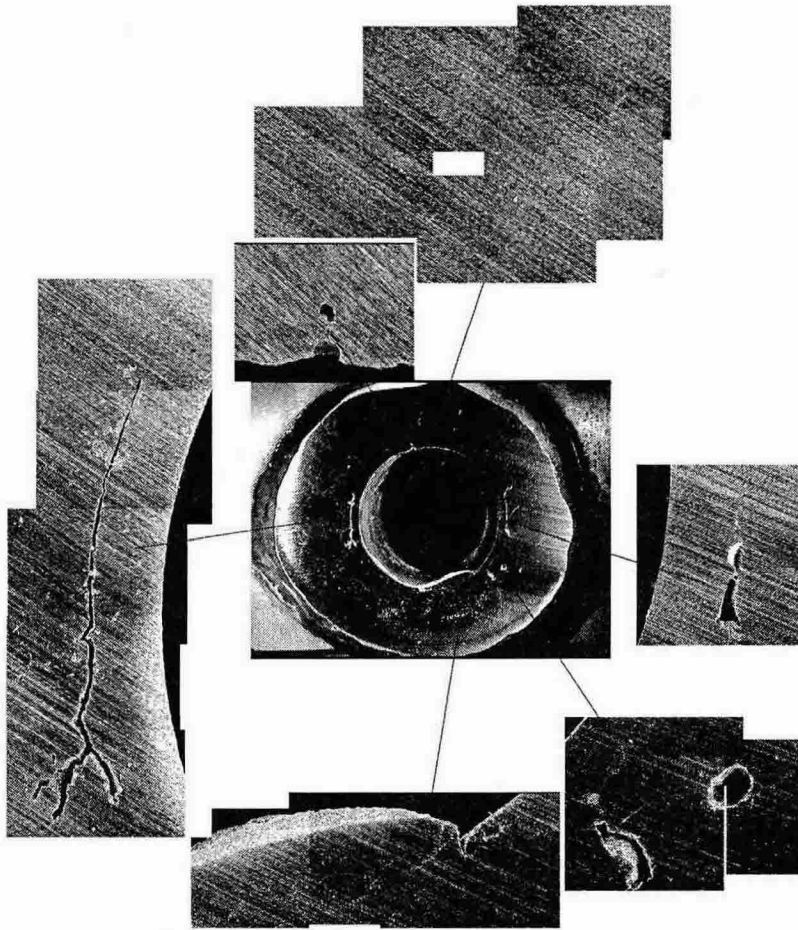
그림 3 용접부 단면의 확대

그림 3은 용접부 단면의 확대사진을 나타낸 것이다. 용접부에는 많은 단면에서의 내부결함이 육안으로 관찰되고 있다. 그림에서 12시 방향으로는 미세균열이, 6시 및 9시 방향에는 기공과 더불어 튜브모재와 용접재의 경계에는 용접후 냉각시 열팽창의 차이에 의한 발생된 것으로 보이는 균열이 관찰된다. 또한 5시에서 6시 방향 범위에서는 튜브의 일부가 용해되어 있는 흔적이 일부 관찰된다. 일반적으로 용접금속균열은 응고온도범위 또는 직하에서 발생하는 고온균열과 300℃이하에서 나타나는 저온균열로 나누어진다. 고온균열은 응고직후 또는 연성이 적은 용접금속이 수축응력에 의해 인장되어 결정입계에서 균열이 발생하며 육안으로 관찰이 가능할 정도로 균열이 벌어지는 것이 보통이다<sup>1)</sup>.

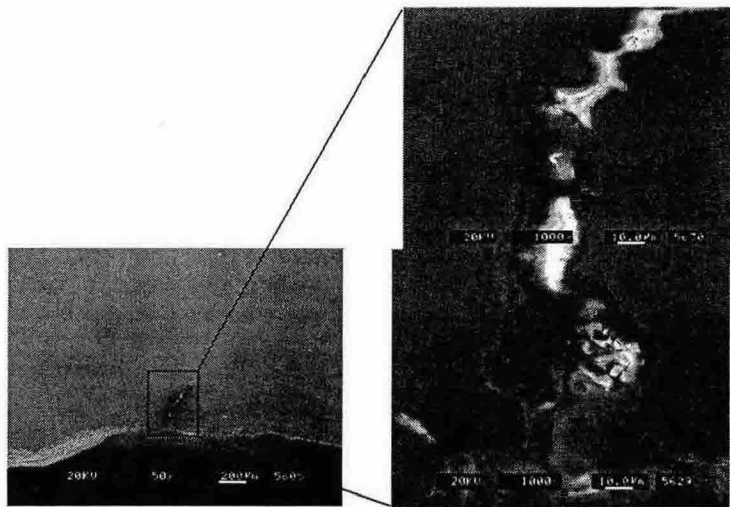
그림 4 용접부 단면의 12시 방향 확대사진(그림 3)

그림 4는 그림 3의 12시 방향을 확대한 사진을 나타낸 것이다. 그림에서 틈새부식이 상당히 진행된 곳으로 파악되며 틈새부식과 함께 흰색의 침전물과 같은 물질이 부착되어 있는 것을 확인할 수 있었다. 그림 4의 침전물을 포함하여 시편 단면에 대한 성분을 확인하기 위하여 각각의 시편에서 3시, 6시, 9시 및 12시 방향에 대하여 튜브 및 용접금속에 EDX(Energy Dispersive X-ray Spectroscopy)로 성분을 분석하였다.

이상의 손상기구에 대한 정보를 바탕으로 볼 때, 미세한 용접균열을 매개체로 바닷물이 틈새로 들어감에 따라 공식(pitting)이 진전되고 이온차에 의해 부식이 진전되어 균열면이 확장되는 과정으로 진전될 수 있음을 알 수 있다. 이러한 시나리오는 틈새부식(crevice corrosion)에 의한 손상기구를 입증할 수 있다.

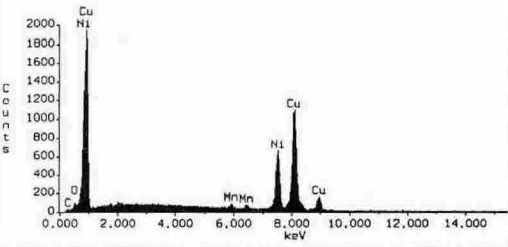
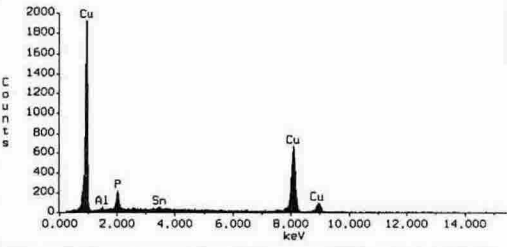
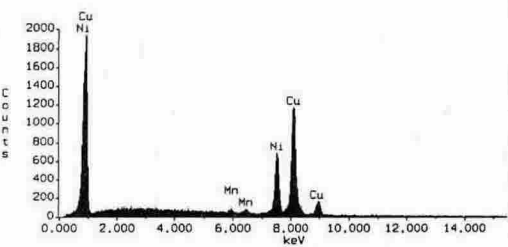
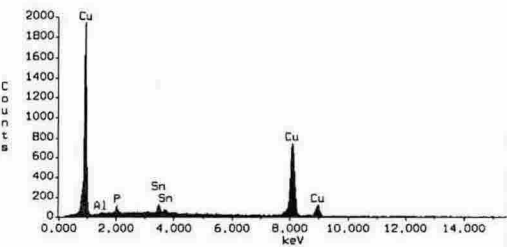
표 1 용접부단면의 EDX 성분분석 결과

표 1은 용접부 단면에 대한 EDX로 분석한 성분의 일부를 나타낸 것이다. 정량적으로 정확한 값은 아니지만 튜브의 경우 약 Cu 70%, Ni 30%의 성분을 나타내고 있으며, 성분분석 결과 튜브의 재질은 NiCu alloy(니켈구리합금, 큐프로니켈)로 추정되며, 제품 사양서와 상이한 것을 확인하였다. 참고로 큐프로 니켈(백동)은 가공성이 좋아서 두께 25mm에서 1mm까지 중간소둔하지 않고 압연할 수 있을 수 있으며, 내식성이 좋고 화폐, 고성능복수기, 열교환기 등에 사용한다.

용접금속의 경우 주성분은 Cu 90%, Sn 18%로 구성되어 있으며, 용접봉의 종류가 용접성격에 따라 다양한 재질의 용접봉이 있기 때문에 정확한 재질은 확인하기가 어려운 실정이다. 튜브재질에 대한 부적절한 정보에 의해 잘못된 용접조건을 설정하게 되었고 이에 따른 용접결합의 발생과 해수에 의한 부식으로 운할유냉각기 용접부에서 누설이 발생한 것으로 판단된다.

<p>Cu 67.71%, Ni 31.05%, Mn 1.25%</p>

<p>Cu 91.69%, Sn 1.25%, P 6.73%</p>
9시

<p>Cu 60.06%, Ni 30.30%, Mn 0.64%</p>

<p>Cu 92.19%, Sn 5.92%, P 1.89%</p>

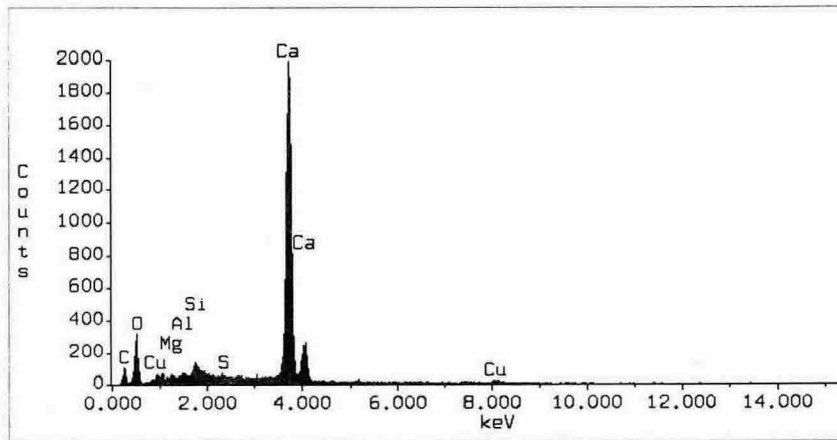
그림 5는 용접부 단면의 12시 방향(그림 4의 흰색부분)의 EDX 성분분석결과를 나타낸 것이다. 용접부 단면의 12시 방향의 침전물의 경우 표 1의 튜브 및 용접부 분석결과와 달리 산소(O), 칼슘(Ca), 탄소(C)가 주성분으로 이루어져 있다.

그림 5 용접부 단면의 12시 방향(흰색부분)의 성분  
(O 49.67%, Ca 38.66%, C 8.73%, Cu 1.35%, Mg 0.38%, S 0.23%)

해수의 염분성분 중 NaCl, MgCl<sub>2</sub>, MgSO<sub>4</sub> 등은 수용성으로 물에 잘 분해 되며, CaSO<sub>4</sub>는 난용성으로 알려져 있다. 용접부에 대한 시편을 제작하기 위해서는 절단, 연마, 세척과정을 거치게 되며, 세척은 주로 증류수와 아세톤을 이용한다. 시편의 세척과정에서 NaCl, MgCl<sub>2</sub>, MgSO<sub>4</sub> 등이 제거되었다고 가정하면 CaSO<sub>4</sub>의 존재는 해수의 누수흔적으로 판단되어 진다.

브레이징의 온도는 용접재에 따라 다르지만 700~800℃로 튜브나 블록이 녹지 않는 온도이며, 튜브의 재질이 티타늄 계열이라는 부정확한 정보에 의해 부적절한 용접 전처리와 용접조건(1000℃ 이상의 고온)에서 용접을 실시하여 그림 5에서와 같이 튜브와 용접금속의 용작불량(기공)과 용접금속균열이 발생한 것으로 판단된다.
