# 차량화재의 원인분석 및 실험적 고찰

진봉걸 · 이정윤 · 정기창 · 김 흥\*

호서대학교 안전공학과 · \*호서대학교 안전시스템공학과

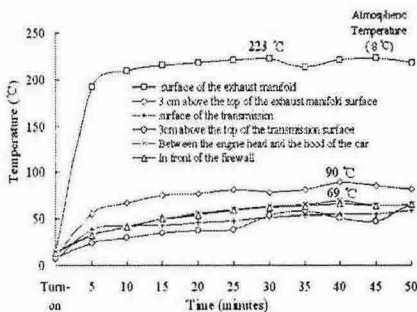
Fig. 2 Temperature distributions in the engine compartment (while idling)

실험은 주위온도 약 8°C의 상태에서 수행되었다. 1번 조건에서의 실험을 한 경우 Fig. 2와 같은 결과를 나타내었다. 매니폴드위치에서의 5분정도 까지 온도가 급격히 상승하였으며 실험 시작 후 30분경에 최고 223°C가 측정되고 실험종료까지 일정한 온도가 유지되는 것으로 나타났다. 다른 위치에서는 온도가 서서히 증가하였으며, 40분이 경과되었을 때 최고온도를 나타내었다. 다른 측정위치와 비교하여 매니폴드 앞에서의 온도가 다른 위치에서 보다 약 30~40°C 높게 측정되었다.

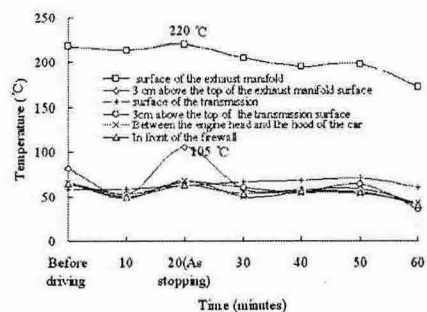
Fig. 3 Temperature distributions in the engine compartment while the car was in heavy downtown traffic.

Fig. 3은 2번 조건에서 정상주행을 하던 중 약 20분경부터 교통체증지역에 진입을 하여 엔진이 정지 후 냉각이 시작되었음을 알 수 있다. 배기 매니폴드의 경우 가열과 냉각이 빠르게 되어 엔진정지 후 실험종료 시까지 온도가 하강하는 것을 볼 수 있다. 20분이 경과되었을 때 배기매니폴드 앞 3cm 지점의 온도가 급격히 올라간 것을 확인할 수 있는데 이는 외부에서의 주행풍이 유입이 정지함으로 인해 배기 매니폴드에서의 대류가 원인이 되어 온도의 급격한 상승을 보이는 것으로 사료된다.

이 외에 다른 위치에서의 온도변화는 거의 없는 것으로 보아 정상상태를 유지하는 것으로 확인되었다.

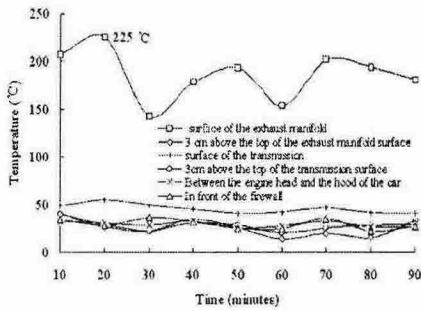
Fig. 4 Temperature distributions in the engine compartment while the car was driving on an expressway.

Fig. 4는 3번 조건에서의 실험 결과로 그래프의 변화폭이 심함을 보였다. 정속주행을 하였기 때문에 풍속이 일정할 경우 외부에서 엔진룸 내부로 유입되는 공기의 양은 일정하다고 할 수 있다. 이 경우 변화폭이 심하게 나타난 원인은 외부공기의 풍속이 일정한 것이 아니라 변화가 심하여, 엔진룸 내부로 유입되는 외풍의 양이 증감에 따라 배기 매니폴드의 온도변화가 심한 것으로 사료된다. 하지만 다른 위치에서는 온도변화가 적은 것으로 보아 엔진룸 안쪽으로는 공기의 유입이 원활하지 않은 것으로 보인다.

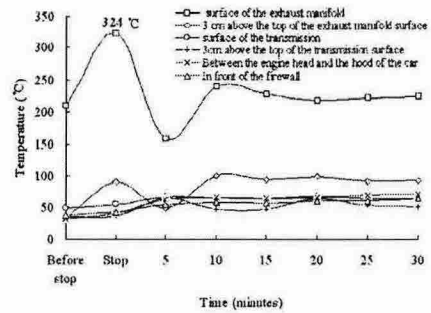
Fig. 5 Temperature distributions in the engine compartment when the car was stopped after 150minutes driving.

Fig. 5는 실험조건 4에서의 실험 결과 그래프로 주행 후 정지 시 온도상승이 급격하게 이루어짐을 볼 수 있었고, 정지 후 5분까지는 온도가 급격히 하락되었으나 10분 후 다시 매니폴드에서 약 230°C까지 상승하는 양상을 나타내었다.

차량의 엔진이 정지한 후 제네레이터의 가동과 냉각수의 순환이 약 5분경까지는 이루어져 온도가 급격히 감소하였으나 이들 장치의 가동이 정지된 후 다시 엔진룸 내부의 온도가 상승하는 경향을 보였다.

위에서 확인된 바와 같이 엔진룸에서 매니폴드 표면의 온도는 주행 초기(Fig. 6)와 장시간 주행 후 정지 시 320℃ 이상 되는 온도를 나타내었다. 차량에 사용되는 오일류(Air Compressor oil, Antifreeze, Brake fluid, Automatic Transmission Fluid, Power steering fluid)들이 이상상태로 인하여 매니폴드에 접촉되었을 경우 이들 오일류의 발화점보다 높기 때문에 인화되어 화재가 발생할 수 있음을 확인하였다.

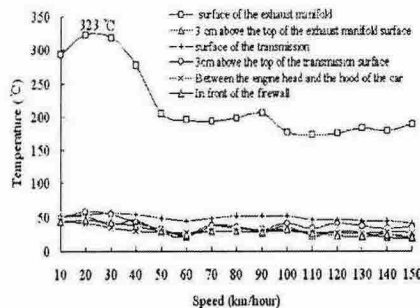
Fig. 6 Temperature distributions in the engine compartment depending on the driving speed of the car.

Fig. 6은 일정한 가속력으로 150km/h까지 가속하는 동안의 엔진룸 내부의 온도변화를 측정된 결과로 배기 매니폴드에서의 측정값은, 20km/h때 323°C를 기록하였다.

50km/h까지 일정한 기울기로 감소하여 약 200°C까지 감소하다 90km/h에서 다시 약 20°C정도 감소되어 약 180°C로 유지되는 것을 보였다. 반면에 매니폴드 이외에 위치에서는 50°C를 넘지 않는 값을 나타내었다.

이 실험으로 엔진룸 내부온도는 차량의 주행속도에 영향을 받는 것으로 나타났다.

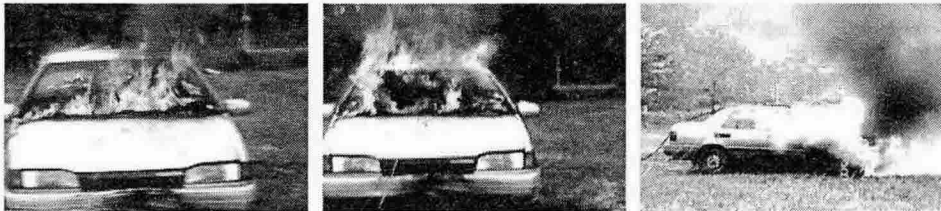
Fig. 7 The picture of engine room fire

화재초기 화염은 전면 유리부로 전파되고 전면 유리부에 화염이 완전히 전파된 후 차량의 하단부로 전파되며 앞쪽 타이어가 폭발하는 현상을 나타내었다. 실험종료 후 화염이 차량내부로 전파되어 앞좌석 시트가 연소되어 있는 모습을 확인할 수 있었다.

차량의 엔진룸과 차량내부 사이에는 방화벽이 설치되어 있어 차량 전면부에서의 화재 발생시 차량내부로 화재전파를 차단할 수 있도록 설계되어있다. 그러나 차량내부까지 화염이 전파가 되어있었다. 이는 환기구, 배선 등이 차량내부의 장치와 연결될 수 있도록 개구부가 존재하고 있다. 이 개구부가 화염전파통로로 사용되어 차량내부로 화염이 전파된 것으로 사료된다. 따라서 엔진룸(Engine room)과 실내(Passenger room)를 분리하는 방화벽(Fire wall)의 기능을 하지 못함을 확임함.

앞에서 언급한바 있지만 차량의 엔진룸과 실내 사이에는 방화벽이 설치되어 있다. 그러나 앞서 실험에서 확인한 것과 같이 엔진룸에서 발생한 화재도 내부로 전파된 것을 보았다. 이는 차량의 배선이나 호스 또는 이를 덮고 있는 커버들이 절연체인 고무나 플라스틱류로 구성되어 있고 이 물질들은 가연성 물질이다.

방화벽 중간에 배선 등이 차량 내부로 연결되기 위하여 구멍이 뚫려 있다. 이 배선 등이 화재시 연결통로가 되어 차량 내부로 화재가 전파되고 내부의 가연성물질에 착화되면서 화재가 급속히 진행된다.

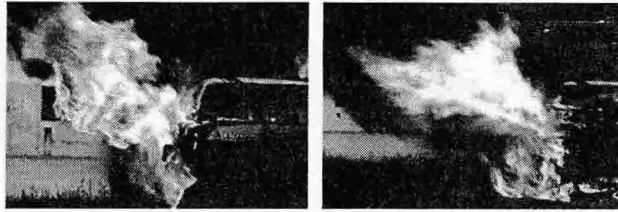
연료탱크부에서의 화재는 착화 직후에는 특별한 양상을 보이지 않았으나 곧 연료주입구의 캡이 이탈되는 현상을 보였다. 이후 화재는 급속히 진행되어 차량의 좌측후면부로 화재전파 후 뒷좌석과 트렁크부분으로 화재가 전파되는 현상을 보였다.

이러한 결과를 나타낸 것은 착화 뒤 연료탱크 내에서 화재가 형성되던 중 탱크 내부의 압력이 급격히 증가하면서 연료탱크의 가장 약한 부분인 연료주입구 쪽으로 압력이 방출되고 이로 인해 산소의 공급이 원활해지면서 연소가 활발해진 것으로 사료된다.

Fig. 9 Blowtorch effect caused by the release of gasoline vapor from the vent hole and cap hole of fuel tank.

연료탱크에서의 화재시 연료탱크자체의 폭발은 없었다. 하지만 연료탱크 내부의 압력에 의한 Jet 화염이 발생이 되었는데 이로 인해 주위의 다른 가연물에 의한 2차 화재가 발생할 위험성이 있다.
