지상변압기 안전성 향상을 위한 전기적 특성 분석

한운기 · 길형준 · 김향곤 · 최충석

한국전기안전공사 전기안전연구원

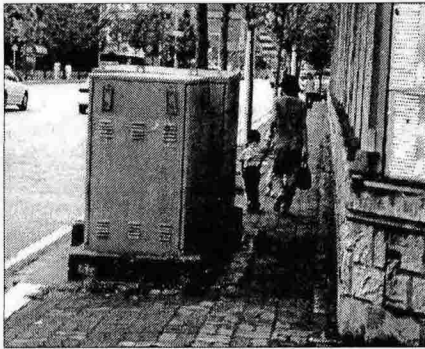
(a) 국내(광주)

그림 1(a)는 국내에 설치된 지상변압기이다. 지상변압기 뒤편에 충분한 설치공간이 있음에도 불구하고 도로에 인접하여 설치하였으며, 도로에 근접하여 설치함에 따른 차량 등 외부의 충격에 대한 보호장치가 마련되어 있지 않다. 그리고 보호대 및 울타리 등에 대한 실태조사 결과 대부분의 지상변압기가 보호울타리 없이 외부 충격에 노출되어 있었다. 일부 보호울타리를 설치한 경우 정면충돌에 대한 보호는 불가능한 실정이

다. 그러나 일부 지역에 설치된 철재 펜스의 “L” 형식의 보호울타리는 차량에 의한 충돌은 어느 정도 예방할 것으로 판단된다.

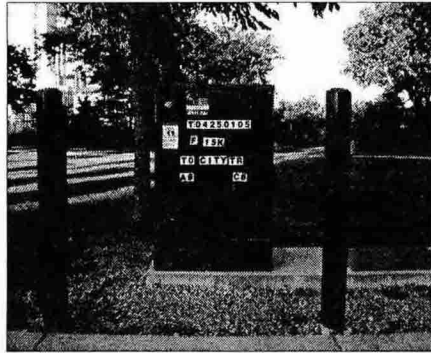
(b) 국외(미국 시카고)

그림 1(b)는 미국 시카고에 시설된 지상변압기의 설치상태를 나타낸 것이다. 사진에서 알 수 있듯이 도로에서 떨어진 곳에 시설되었으며 외부의 충격에 의한 기기 손상을 방지하기 위한 보호조치로서 충격을 받을 수 있는 방향에 원기둥 형태의 보호대가 설치되어 있다. 이 형태는 아직 우리나라에는 시설되지 않은 형태이다. 또한 지상변압기 주변 바닥에 자갈을 성토하여 접촉·보폭전압에 대한 위험성을 예방하였다.

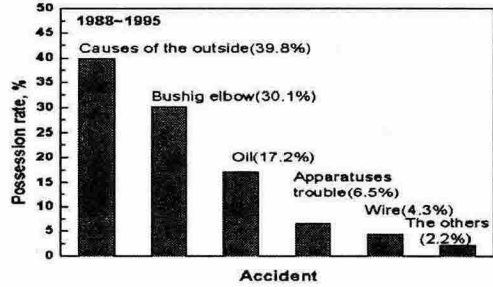
그림 3. 지상변압기 사고원인 통계

그림 3은 지상변압기의 1988년부터 1995년까지의 사고원인을 분류하여 그 점유율을 표시한 것이다. 가장 높은 점유율은 차량 충돌 등 외부적 요인에 의한 사고가 39.8%, bushing elbow의 고장이 30.1%를 점유하는 것으로 조사되었다. 외부적 요인과 엘보우의 절연파괴 등에 의한 고장이 전체의 70%를 넘고 있어 주 사고원인이 되고 있다. 이외에 변압기 내부의 누유 및 절연유의 분출, 제작 불량, 자연열화 등에 의해 사고가 발생한 것으로 나타났다. 외부요인에 의한 경우 차량충돌에 의한 사고가 가장 많았으며,

주변 공사나 낙하물에 의한 충돌 등이 주를 이루었다^{2,3)}.

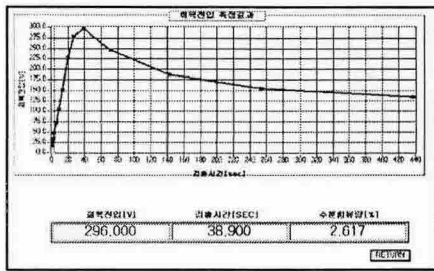
그림 5. 회복실험 결과

그림 5는 지상변압기 침수전의 절연지내 수분 함유량에 대한 회복전압 실측 결과이다. 측정에 관련된 조건들은 프로그램을 이용하여 자동입력 되도록 하였다. 이때 주변 온도는 15℃였다. 실험결과, 회복전압은 296V이고, 검출시간은 38.9sec, 수분함유량은 2.617%로 나타나 변압기 내부의 절연지 특성은 정상임을 알 수 있었다.

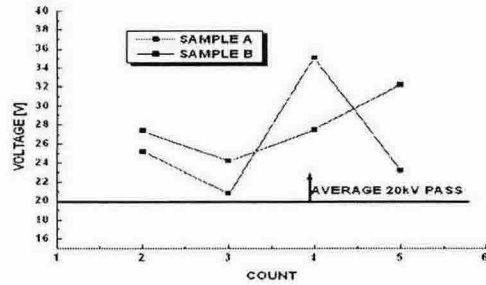
그림 6. 절연유 내압실험 결과

그림 6은 침수전의 내전압 실험결과이다. 각 시료의 실험차수의 첫 번째 결과값은 버린 각 2회 이상의 실험결과이다. 실험결과, 평균 26.9kV의 값이 나와 정상적인 것으로 판정되었다.

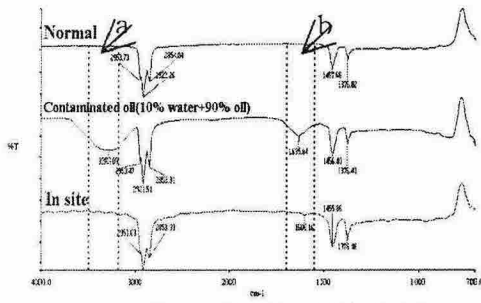
그림 7. 절연유 화학적 구조

그림 7은 적외선분광분석기(FT-IR, Spectrum-GX, Perkin-Elmer, USA)를 이용하여 변압기 절연유의 화학적 구조를 분석한 것이다. 정상 상태(normal)의 시료는 설치전의 지상변압기 절연유이고, 오염된 절연유(contaminated oil)는 물(10%), 기름(90%)의 비율로 교반시킨 것이다. 그리고 In Site Oil은 현장에 설치되어 사용되고 있는 절연유이다. 그림 7의 a와 b 대역의 오염된 절연유는 약 3283 cm^{-1} 에서 산소(oxygen)와 수소(hydrogen)의 단일결합 구조로 보이는 흡광피크가 나타는 것을 확인할 수 있었다. 또한 약 $1,635\text{ cm}^{-1}$ 에서 탄소(carbon)와 탄소(carbon)의 이중결합구조로 보이는 흡광피크가 검출되었다. 이는 절연유 내부의 탄소 구조가 물분자와 공기 중의 여러 물질과 교반되면서 화학적 결합이 이루어진 것으로 보인다. 현장에서 채취한 절연유에서도 약 1606 cm^{-1} 에서 탄소와 탄소의 이중결합구조를 가진 흡광피크가 나타나는 것을 확인하였다. 따라서 절연유는 공기 중의 수분과 쉽게 반응을 일으킬 수 있음을 알 수 있었다.

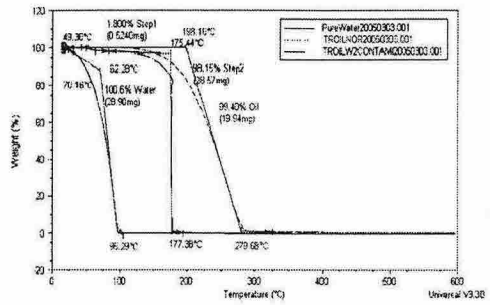
그림 8. 절연유의 열중량 분석

그림 8은 변압기 절연유를 열분석기(SDT-2960, TA.Ins., USA)를 이용하여 상온에서 600°C 까지 $5^{\circ}\text{C}/\text{min}$ 의 속도로 온도를 상승시키면서 온도에 따른 절연유의 열중량 변화를 분석한 것이다. 순수물(pure water)의 경우 정제되지 않은 상태의 불순물을 이용하였고, 정상절연유(Tr Oil Nor)는 지상변압기의 절연유이다. 그리고 열화된(Troilw2contani) 절연유는 물 10%, 기름 90%의 비율로 교반시킨 것을 이용하였다. 순수물은 70.16°C 부터 95.29°C 에서 100% 열중량 감소가 나타났다. 정상상태(Tr oil Nor) 절연유는 198.16°C 부터 279.63°C 사이에서 대부분의 절연유로 보이는 99.4%의 열중량 감소가 나타났다. 오염된(Troilw2contani) 절연유의 경우에는 49.28°C 부터 62.28°C 까지 1.8%의 열중량이 소량 감소하였고, 이후 175.44°C 까지 98.15%의 급격한 열중량 감소가 나타났다. 이는 절연유 내부에 수분이 침투하여 화학적 결합을 한 상태에서 정상 절연유와는 다른 형태의 절연유로서 200°C 미만에서 강한 발열피크를 확인할 수 있었다. 따라서 절연유가 수분에 노출되면 상당 부분 저하되는 것으로 확인되었다.
