강진 무위사극락전 내벽 사면벽화 보존처리

한경순 · 이화수*

건국대학교 회화보존전공, *한림보존테크

Conservation of Murals of Amitabha Hall at Muwi-sa Temple of Gangjin

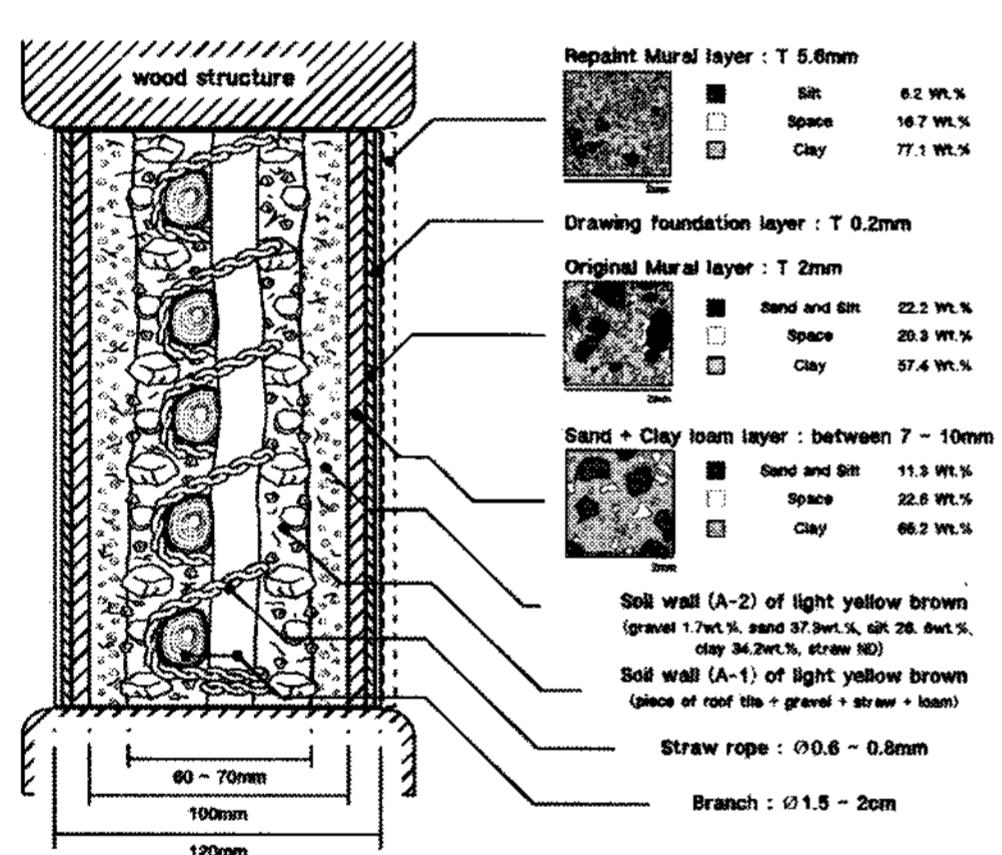
화벽층 시료에 대한 분석조사결과 두 개의 화벽층 중 위에 존재하는 화벽인 a층위의 두께가 약 5.7mm를 내외이고, 아래 존재하는 화벽인 b층위의 두께는 2mm를 내외이다(그림1).

각 층위에 대한 clay와 silt의 구성입도는 a층위가 silt 6.2wt%, clay 77.1wt%, space 16.7wt%이며 b층위는 silt 22.2wt%, clay 57.4wt%, space 20.3wt% 이다. 초벽층 시료 20g에 대한 침강분리 및 토성분류에 따른 분리 결과 gravel 1.78g, sand 5.39g, silt 4.91g, clay 6.26g이고 이들의 부피는 gravel 1.7wt%, sand 37.3wt%, silt 26.6wt%, clay 34.2wt%를 나타냈다. 1.66g 차이는 채질 과정의 손실과 계량치 못한 혼합 볏짚 등이다.(그림2)

그림1. 벽체단면상태 및 입도분석 결과

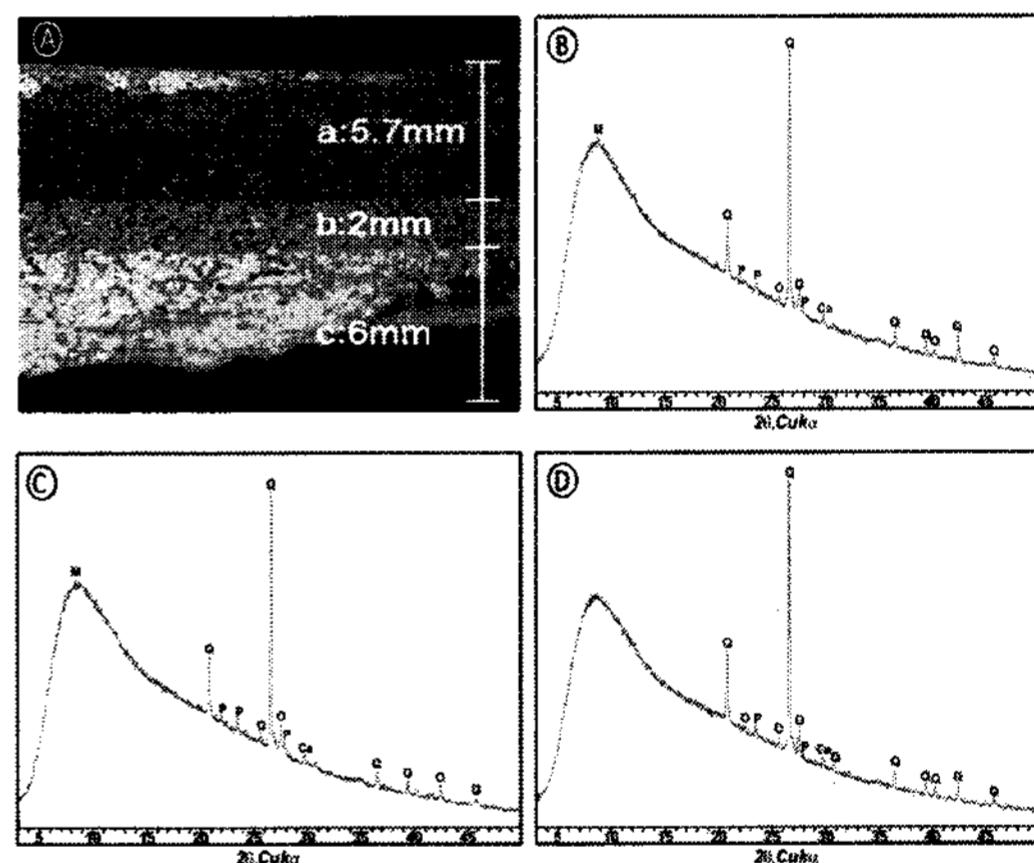
화벽층과 벽체층 시료에 대하여 X-선 회절분석을 실시한 결과, 모든 시료에서 석영(Quartz), 정장석(orthoclase), 사장석(plagioclase), 방해석(Calcite), 점토광물(mica-group)이 공통 조성광물로 나타났다(그림1).

그림2. 벽체시료 XRD분석결과. A:시료단면, B:A의a , C:A의b, D:A의c

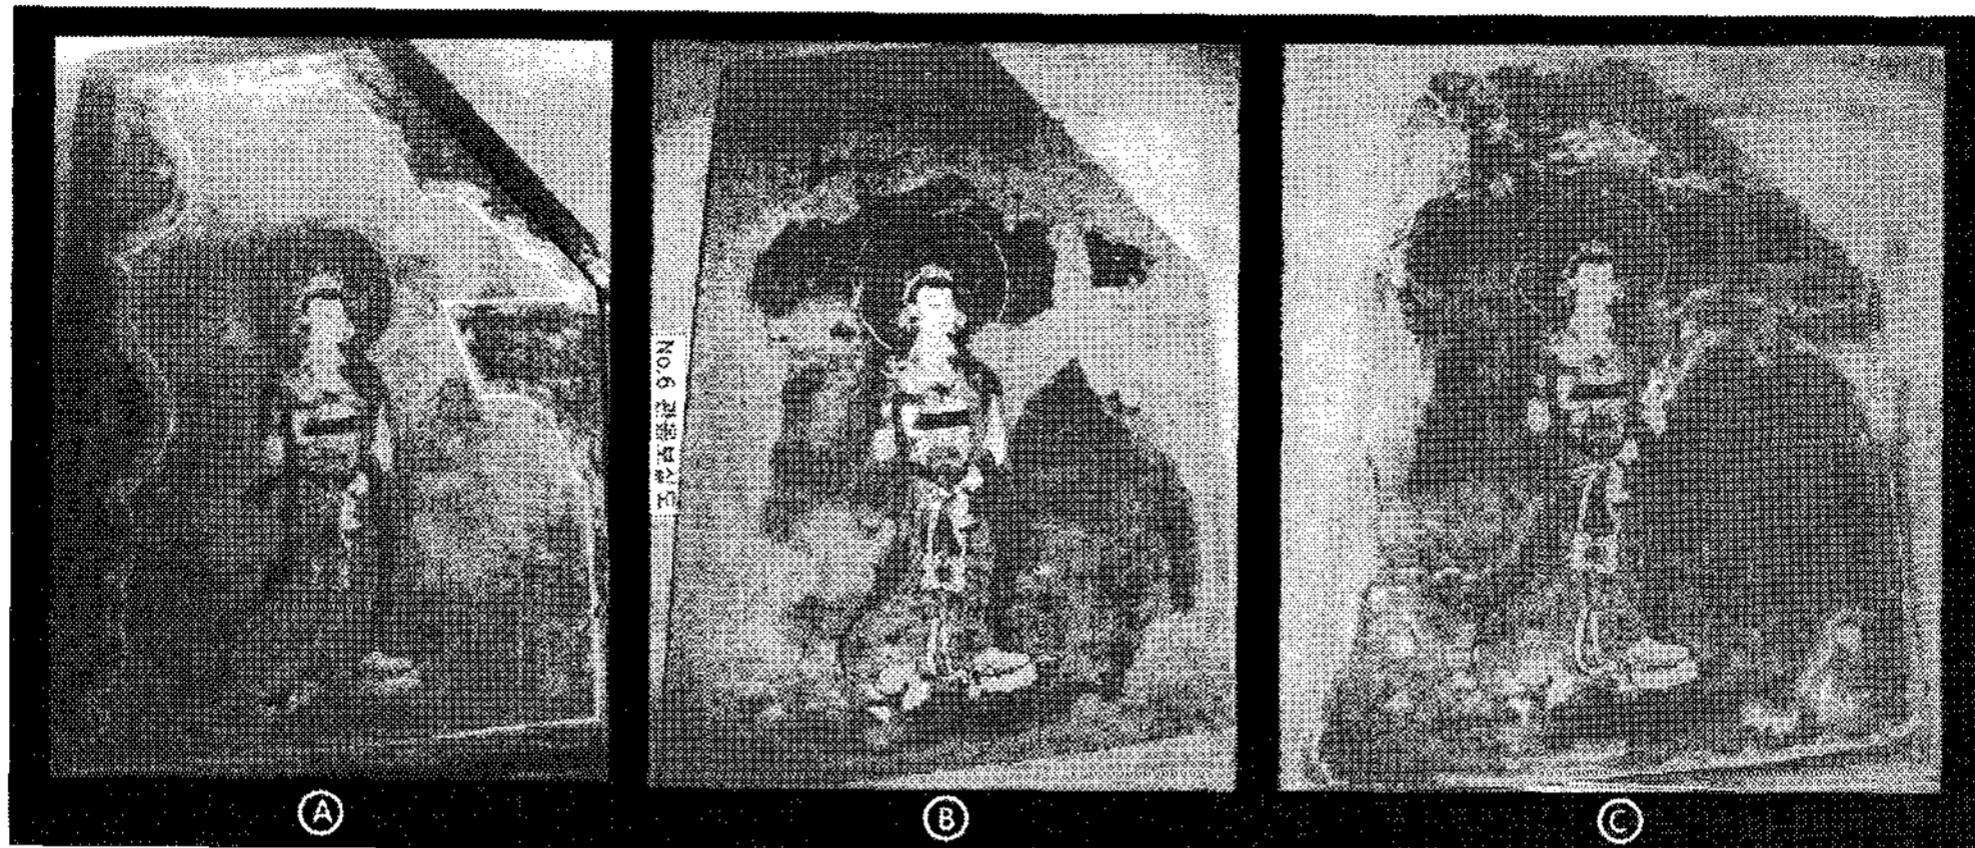
기존 벽화에 대한 보수작업은 벽체에서 발생된 파손부위를 모르타르로 보강조치 후, 각재와 합판으로 제작한 보호틀에 벽화를 보관하였다. 보호틀과 벽체에 발생된 공극부위는 석회 모르타르를 사용하여 충전되었으며, 이러한 충전 모르타르는 벽체의 균열 및 파손부위 등 벽화에서 발생된 손상부위 전체에 사용되었다. 충전된 모르타르는 벽화 표면 높이에서 마감되어 단색으로 색맞춤 되었다. 이러한 충전물은 치밀하게 처리되어 현재까지 잘 남아있는 경우도 있으나, 부분적으로 자체적 손상 또는 분말화, 파손 등으로 보강된 벽체로부터 분리되거나, 화벽에서 박락 또는 채색층과 함께 이탈되는 현상을 나타냈다. 또한 사각의 보호틀에 맞도록 보수된 벽화 형태 왜곡과 함께 보수부위에 대한 덧칠작업으로 일부 원래의 채색층이 가리어진 경우도 있으며, 덧칠된 부위의 안료가 분말화가 진행되어 묻어난다.

그림3. a:1956년 1차 보수상태, b:1984년 2차 보수상태, c:2005년 보수부위 제거상태

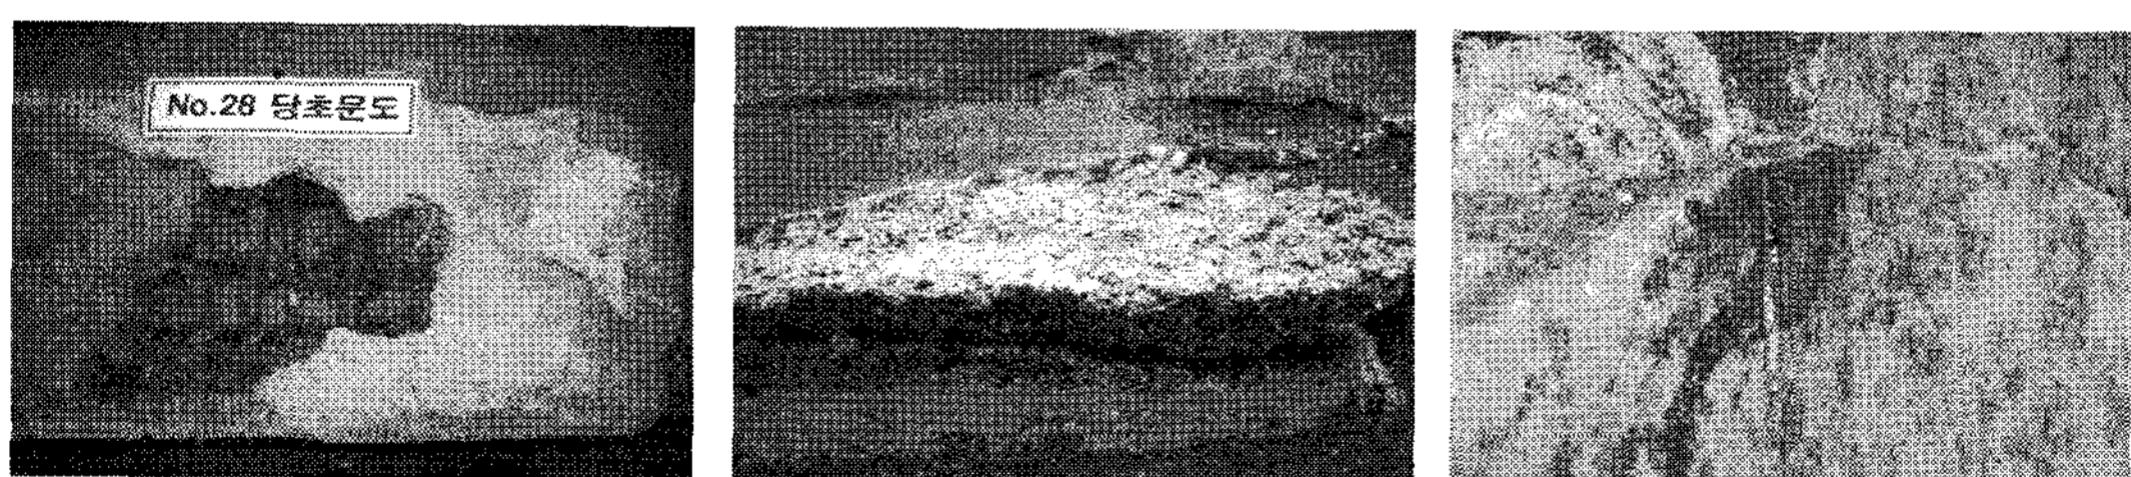
벽화에서 문제가 발생되고 있는 벽체 내부의 균열 등 미세공극에 사용된 모르타르의 제거는 원 벽체에 손상을 미칠 우려가 있으며 주로 벽체 표면 마감을 목적으로 사용된 석회 모르타르는 벽화의 채색층 까지 바름이 되어있어 채색층과 강하게 접합되어있는 부분은 제거가 용이치 못하다(그림5).

기존 보존처리 시 고착을 목적으로 사용된 약품은 1979년도에는 Acryl Emulsion SB 510, Cyano Acrylate, Three Bond, Epoxy Dremer RA-21이, 1984년도에는 Acryl Emulsion, Isocyanate PSNY-6, Acrylic Type PO2가 사용된 기록이 남아있고, 이러한 고착제는 부분적인 광택과 함께 벽화면에 흘러내려 고착된 상태로 남아있다(그림6). 보수된 모르타르 중 박리된 부위를 접합한 경우 접합부위의 들뜸과 같이 고착제의 강도가 원 벽화의 재질보다 높기 때문에 생기는 변화들을 발견할 수 있다.

그림4. 벽체에 사용된 보수 모르타르 제거

그림6. 화벽에 부착된 모르타르(1984)

그림5. 고착제 사용 혼적(1979~1984)

보호틀 제거와 함께 충전되었던 모르타르는 대부분 제거되었고 일부 벽체에 고착된 잔여 모르타르도 쉽게 제거되었다. 벽체 보강을 목적으로 사용된 모르타르 중 분말화 및 이탈 등의 손상된 부분에 대한 제거작업도 함께 진행되었다. 손상된 모르타르가 제거 된 벽체의 공극부위는 증류수로 희석한 Poly Vinyl Acetate (Caparol 3% in Water)를 모르타르 제거부위에 분사, 건조시켜 강화처리 하였다. 강화처리가 완료된 이후 원 벽체의 각층에 해당하는 벽체에 가까운 재료를 사용하여 모르타르가 제거된 부위에 충전·보강하였다.

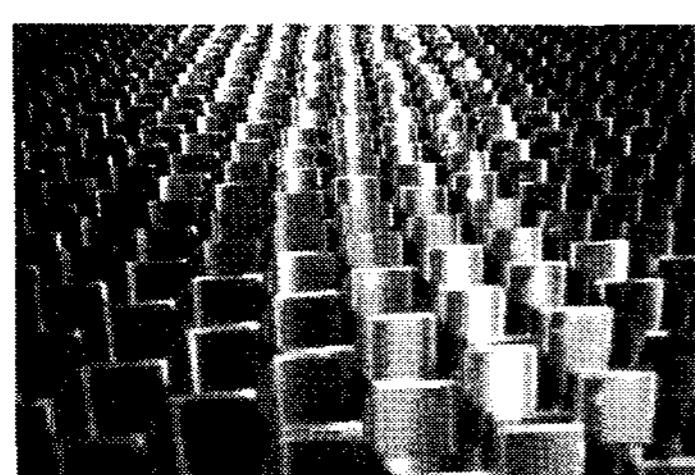
그림7. Honeycomb 내부 Core 구조

벽체에 대한 구조보강작업은 벽체 충간 발생된 손상부위에 대한 충전보강 작업 선에서 마무리한 후 벽체 전반에 대하여 Honeycomb Aluminum panel을 접합하였다. 본 작업은 벽체에 있어 국소부위에 대한 보강작업만 처리한 후 벽체의 원형을 보존하면서 벽체의 구조적 안정성을 증가시킬 수 있었다. 사용된 Honeycomb Aluminum panel은 육각구조의 Honeycomb을 Core재료로 사용한 Sandwich 구조체로서 뛰어난 강도와 함께 평활성, 경량성, 내구성 등 벽화의 구조를 안정화시키는 지지체로서 매우 우수한 조건을 갖는다.

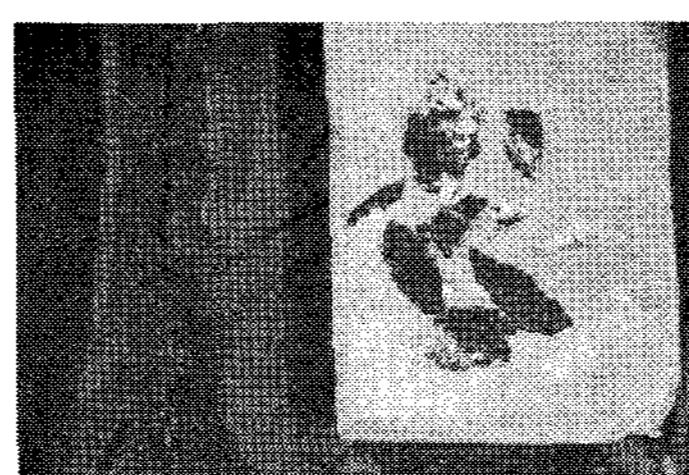
그림8. 몰탈 제거 후 드러난 균열부위

기존 보수작업 당시 벽화면에 마감 처리된 모르타르 부위에 대한 제거작업을 실시하였다. 벽체의 상태에 따라 보수부위가 많은 벽화도 있었으나 벽화에 있어 모든 모르타르 부위를 제거하는 것은 벽화 상태에 영향을 미칠 우려가 있어 처리당시 문제가 발생되었거나 균열 및 들뜸 현상으로 인해 향후 채색층과 함께 이탈현상이 우려되는 부위에 대한 제거작업을 실시하였다. 벽화면에 마감된 모르타르는 대부분 보수 당시 공극부위에 모르타르를 채워 넣은 후 그 위에 마감제로 마감한 부위로서 균열 및 들뜸 현상이 나타난 부위는 메스 및 소도구를 사용하여 수작업으로 제거하고 그 아래로 충전 된 모르타르는 Vibrotool을 사용하여 제거한 이후 흡입기를 사용하여 잔류된 모르타르를 모두 제거하였다. 화벽에 강하게 고착되어진 모르타르층은 제거치 않고, 모르타르층 위로 채색된 부분은 에탄올을 증류수에 희석한 세척액(Ethanol 3~15% in Water)을 사용하여 제거 후, 주변 색상과 이질감이 생기지 않도록 보채처리 해주었다.

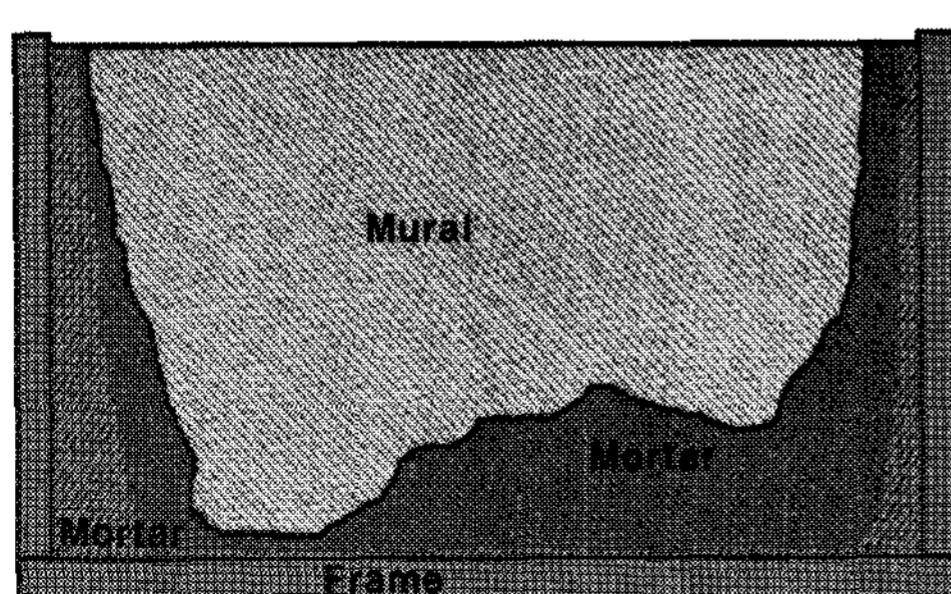
그림11. 이전 보수 당시 벽체 보강상태

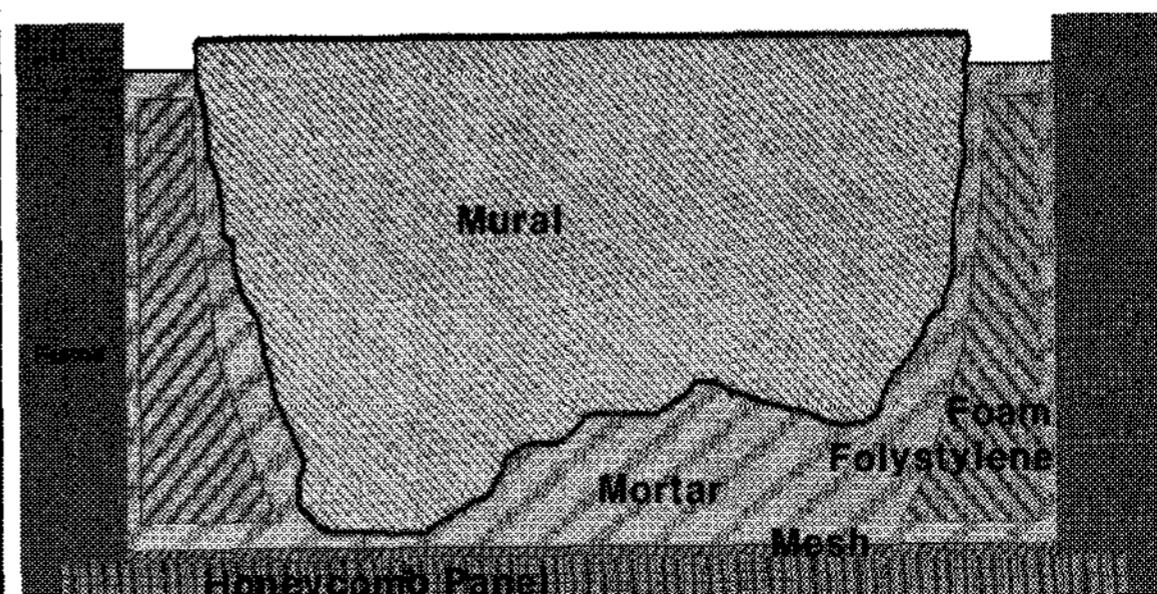
그림10. 보존처리 후 벽체 구조보강상태

벽화 지지체는 Honeycomb Aluminum Panel로 외곽 프레임은 증기 건조 및 가공된 소나무를 접합하여 제작하였다. 처리된 벽화는 1차 황토와 아크릴 에멀젼(Primal Acrylic Emulsion)이 혼합된 모르타르로 측면을 보강하고 사각의 벽화 프레임과 다양한 형태의 벽화 사이에 압축 발포 폴리스틸렌판(Extruded foam polystyrene board)을 완충제로 삽입하였다. 프레임과 벽체 사이의 충전물은 벽화 두께보다 12~15mm가량 낮게 마감 처리하였다. 이러한 이유는 벽화의 형태를 정확히 알 수 있으며 채색 층과 충전물의 접촉을 피하기 위한 방법이다.
