電氣事故와 設備故障 事例

作業者 感電死亡事故

事業所 鋼板製造工場
事故發生場所 200V 屋內配線

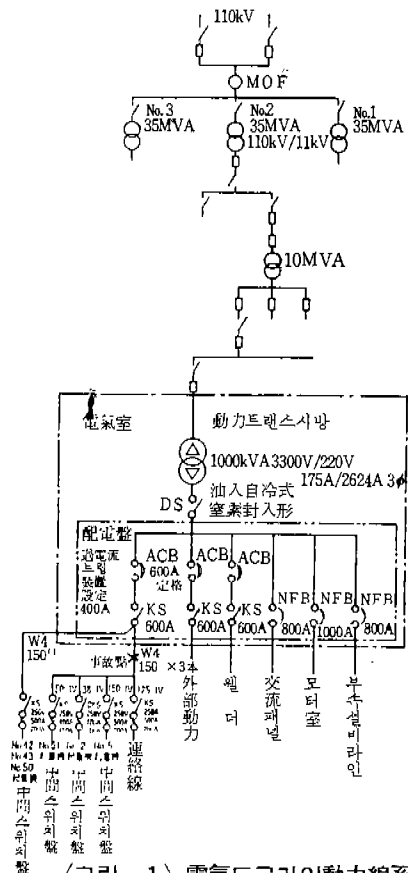
〈그림-1〉 電氣도금라인動力線系統圖

구내의 전력계통은 그림 1의 단선결선도와 같으며 사고원인의 전기공작물은 저압 220V 옥내배선(크레인용 동력선)이다. 피해자는 공사시행을 맡은 전기공사사업자의 종업원으로서 19년간의 작업경험을 가진 베테랑이었다.
