케이블移設工事 感電死亡事故

本協會 技術部 제공

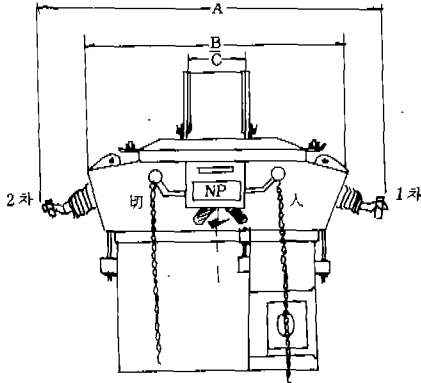
〈그림-1〉 접지보호부 고압유입개폐기 동작상태

투입조작레바(사진)를 잡아당겨 동작표시부가 그림과 같이 수직에서 15°정도 좌측으로 이동되었을 때는 투입조작 로프를 붙잡아 매었기 때문에 1차단자와 2차단자는 통전되었음.

했으며, GOS조작자는 스위치를 개방시킨 후 개로용 끈을 붙잡아 매어 고정시킬 때 착각하여 투입용 끈을 붙잡아 맴으로서 GOS가 통전상태가 되어 변전실에서 케이블 절단작업을 하던 작업자는 6.6KV 고압에 감전되어 사망케 된 것으로 판단된다.

사망자가 감전시 지락되었을 때 G.O.S는 완전투입이 안되면 동작되지 아니하며 (GOS 동작시험내용 참조) 설정 동작되었다 하더라도 스위치 끈이 매어져 있어 개로되지 아니 하였을 것으로 본다.

작업자는 작업착수전에 항상 점검기를 사용하여 전로의 사활여부를 확인하고 개폐기와 차단기류의 동작상태를 정확하게 재확인하여야 했으며 특히 전기공사업체는 시공관리 책임자(전기기술자)를 선임 파견하여 시공 안전관리를 철저히 함은 물론, 공사 착수전에 시공관리책임자가 공사에 대한 안전교육을 실시하여야 함에도 사전에 안전조치를 취하지 않은데 문제가 있었다.

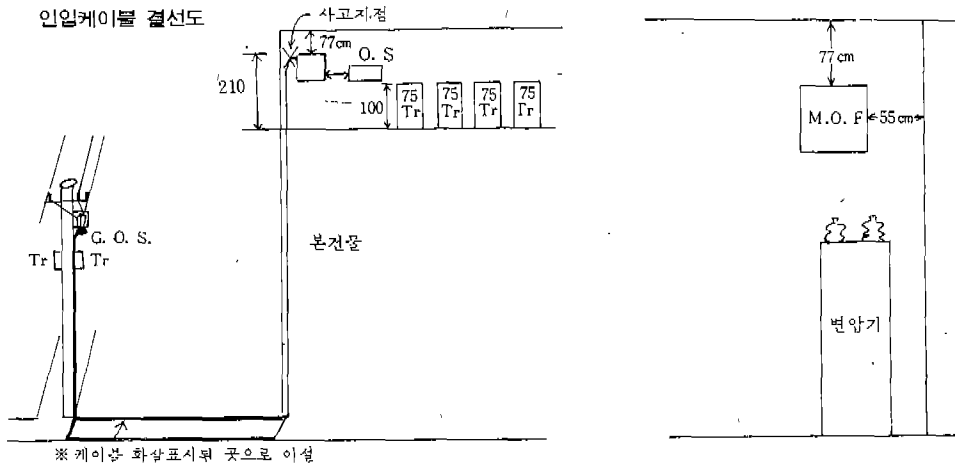
〈그림-2〉 사고지점표시도

(1) D빌딩은 전기설비용량 275KVA인 자가용전기 공작물 설치 업체로서 빌딩으로 부터 약 30m 떨어진 한전 콘크리트전주에 설치된 G. O. S로 부터 인입용 케이블을 지하매설하여 6.6KV의 전압을 수전 받고 있는 설비로서 서울시의 하수구 보수공사관계로 기 매설된 인입용 지하케이블을 이설하기 위해 전기공사업 2종업체인 성동구 광장동416-1소재의 S 전기(주)에 공사를 발주하여 시공케 하였다.

(2) 이 공사는 인입용 케이블 이설공사로서 부득이 빌딩에서 약 30m 떨어진 한전 콘크리트 전주 위에 있는 G. O. S를 개방시켜야 하므로 G. O. S를 개방시키는 작업조와 변전실에서 MOF 1차측 전선을 절단하는 작업조로 분리하여 작업을 실시하는 것으로서 빌딩변전실에서 대기중인 작업조는 건물 옥상에서 G. O. S 개방 여부를 중계하는 작업조의 통보를 받은후 정전이 된것을 확인하고 MOF 1차측 전선을 절단하는 작업에 들어갔는데 전선절단 작업조의 작업자(사망자)가 전선절단기로 전선을 자르

는 순간 6.6KV의 고압에 감전되어 사망하게 되었다.
