# 원자력 1차계통 열이송펌프의 고진동

이 병 준

(한국전력공사 정비기획실)

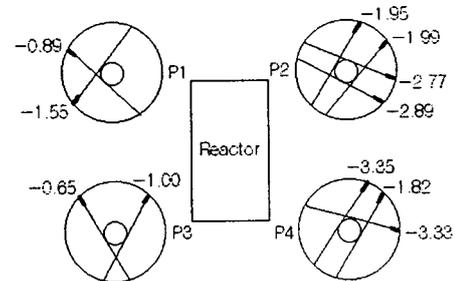
그림 2 펌프별 전동기 지지대 상부면 수평도 측정

① 전동기 지지대 상부 기계가공면 수평도 측정 Straight edge(2 m)를 사용하여 전동기 지지대 상부 기계가공면에서 수평상태를 측정한 결과 그림 2에서와 같이 #2, 4 펌프에서 각각 2.89 mm, 3.35 mm 기울어졌으며, 제작자의 설치기준치(1 mm/m)보다 훨씬 초과되었다.

앞에서 1차 부하시험 결과를 검토한 결과, 펌프의 주진동 원인은 전동기 지지대 수평도 불량으로 판단되었으나, 전동기 지지대 수평도 수정은 펌프 구조상 모터를 제외하고 펌프 흡입배관에 국부적인 열을 가하여 수행해야 하므로, 작업이 어렵고 소요기간이 길어 아래 조치사항에 따른 변화를 점검후, 그 결과에 따라 조치키로 하였다.

4.1 #4 펌프 전동기 지지대 수평도 교정 전동기를 취외하고 펌프 흡입배관을 가열 하여 표 2와 같이 전동기 지지대의 수평도를 교정하였다.

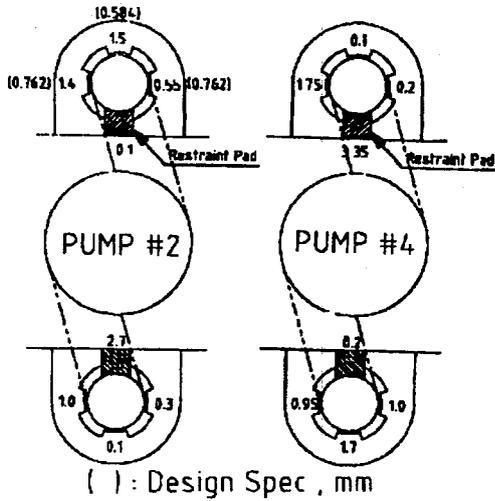
그림 3 #2, 4 펌프 출구측 배판과 restraint 간극측정 자료

② 펌프 출구배관 restraint 간극 측정 펌프 출구측 배관의 과도한 이동을 억제하는 restraint의 간극(설계치 5.8 mm)을 측정한 결과, 그림 3에서와 같이 #2, 4 펌프에서 간극이 각각 1.5/0.1, 0.1/1.7 mm 로서 설계치보다 훨씬 작았다. 이 값은 온도상승시 열팽창을 수용하기 어려운 상태이나, 당시

온도(40℃)가 완전 냉각상태가 아니므로 냉각 후 재측정하여 그 결과에 따라 추후 조정하기로 하였다.

그런데, 도면상에 펌프 출구측 배관 restraint 설계간극은 0.23" (0.58 mm)로 표기되어 있었고, 위의 열팽창 계산치를 고려하여도 0.23" (5.8 mm)가 정확한 값인데, 건설시 도면치수 확인시 오류로 인해 간극을 0.58 mm로 조정 설치되어 있었다.

그림 3에서 온도가 40 °C 일 때 #4 펌프의 restraint gap은 큰쪽이 1.5 mm 이며, 작은쪽은 0.1 mm 이었다. gap이 큰쪽과 작은쪽이 열팽창으로 접촉하는 펌프 내부의 온도는 각각  $1.5/4.6 \times (265 - 15) \text{ } ^\circ\text{C} + 40 \text{ } ^\circ\text{C} = 121.5 \text{ } ^\circ\text{C}$ ,  $0.1/4.6 \times (265 - 15) \text{ } ^\circ\text{C} + 40 \text{ } ^\circ\text{C} = 45.4 \text{ } ^\circ\text{C}$ 이며 양쪽 gap이 zero가 되는 온도는  $(1.5 + 0.1) / 9.21 \times (265 - 15) \text{ } ^\circ\text{C} + 40 \text{ } ^\circ\text{C} = 83.4 \text{ } ^\circ\text{C}$  이다.

는 것으로 나타났으나, 실제로는 온도의 증가에 따라 양쪽으로 팽창하여 한쪽이 먼저 접촉할 경우 다시 반대방향으로 팽창하므로 83℃ 부근에서 접촉되므로, 123℃~130℃ 부근에서 진동이 급변한 것은 간극부족에 의한 열팽창 구속이 주원인이 아닌 것으로 판단되었다.

로 판단되었지만, 설계치보다 훨씬 적게 되어 있어 배관 및 restraint에 과도한 응력이 걸리지 않도록 하기 위해 설계치인 0.23"(5.8mm)로 조정함.

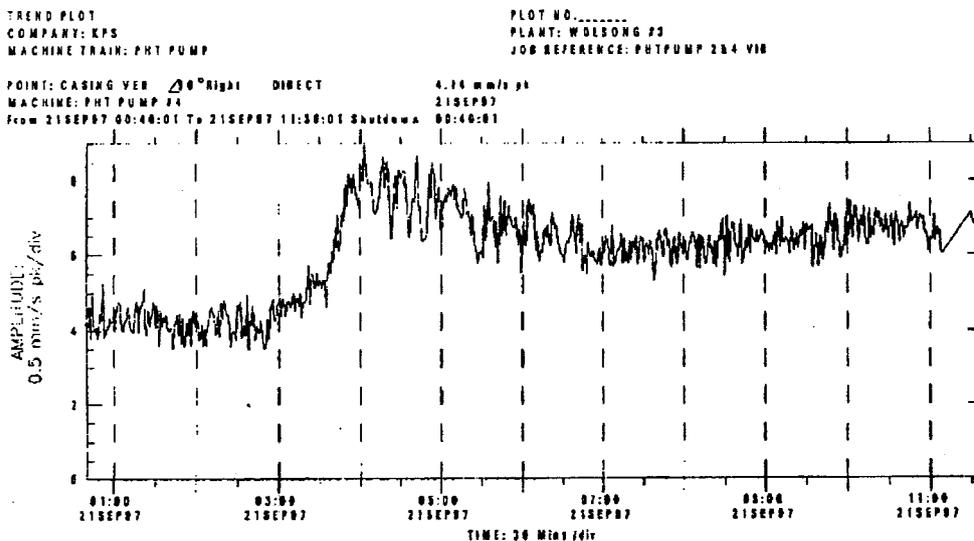
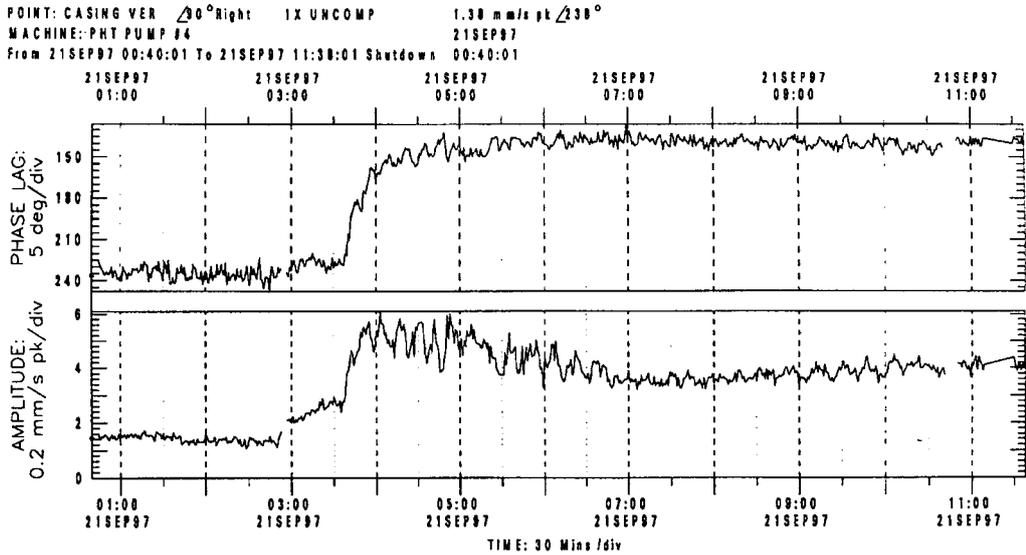
③ 그림 4에서 보는 바와 같이 1차계통의 온도상승 후(260℃) 다른 펌프들의 진동은 큰 변화가 없었으나, #4 펌프 미케니컬 실 하우스징(펌프 출구측 방향)의 진동은 123℃ 부근에서 크게 변하기 시작하여, 계통온도가 130℃ 부근에서 기준치(5.5 mm/s)를 초과한 9.3 mm/s 까지 상승, 최고치를 나타냈다가 시간경과에 따라 약간 감소되어 안정되는 추세였으나, 지속적인 진동 hunting이 심하게 나타났다.

그림 4 (a) #4 펌프 기동후 과도상태에서의 overall 진동 trend plot

그림 4(b) #4 펌프 기동후 과도상태에서의 1X 진동 trend plot

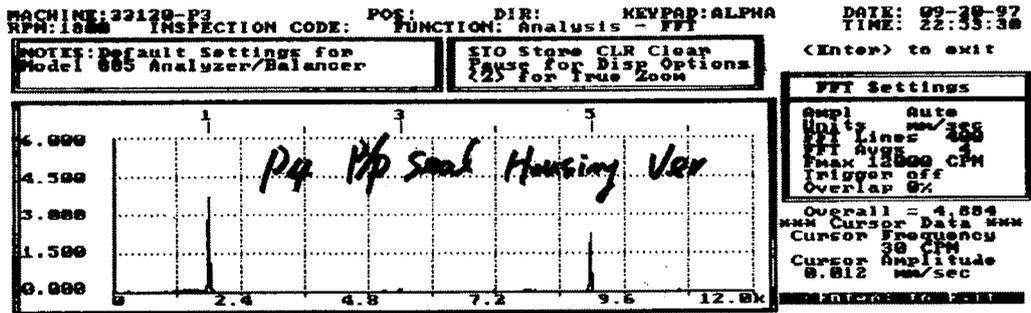
④ 그림 5에서와 같이 축진동 및 케이싱진동 주파수분석 결과, 운전주파수 성분인 1X 진동이 가장 크게 나타났으며, 상온상태에서부터 크기는 다르지만 5X(impeller blade passing frequency) 진동이 전 펌프에서 두

그림 5 #4 펌프 미케니컬 실 하우스징 진동 주파수분석 결과

드러지게 나타났다.

(3) 유체에 의한 unbalance 영향 검토  
주파수 분석결과, 모든 펌프에서 상온상태부터 크기는 다르나 5X (impeller blade passing frequency) 성분이 나타나는 것은 현재 원자로 내부에 구조물이 없는 상태이므로 저항이 적어 유량이 설계치보다 많아(약 120%) 가진력이 커진 결과로 판단된다.

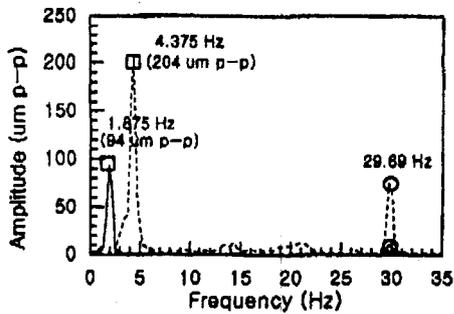
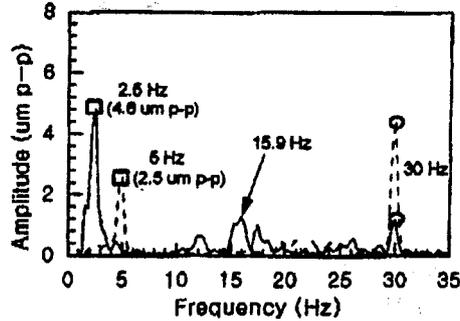
그림 6 #4 펌프 전동기 상부 진동특성

⑤ 그림 6(a)에서와 같이 #4 펌프 기동 후 4시간 경과시 전동기 상부의 진동주파수 분석결과, 전체 진동은 300  $\mu$ m 정도이며, 이 중 수직방향의 4.375 Hz 성분이 204  $\mu$ m 정도로 크게 나타났으나, 그림 6(b)에서와 같이 기동후 39시간 경과한 고온상태에서는 저주파수 진동들이 거의 사라졌다.

③ 전동기 reed frequency 시험결과에 따르면, 그림 6에서 보듯이 기동후 4시간 경과 시 수평방향으로 1.875 Hz와 수직방향으로 4.375 Hz 성분이 나타났으며, 온도상승에 따라 전동기의 reed frequency도 변화하여 각각 2.5와 5.0 Hz로 상승하는 것은 구조물의 강성도 변하고 미케니컬 실 하우징의 진동모드도 바뀌어 진동이 변화할 수 있음을 나타내준다.

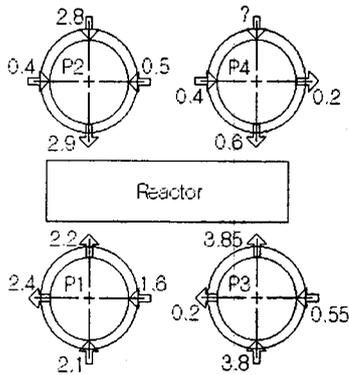
그림 7 냉간상태로부터 정상운전 온도까지의 펌프 bowl 이동량 측정

⑦ 그림 7에서와 같이 온도증가에 따라 모든 펌프가 펌프 흡입배관 반대방향(reactor 쪽)으로 이동하였는데, #4 펌프는 다른 펌

프들의 이동량(#3 펌프는 최고 3.85 mm 이동)에 비해 훨씬 적게 0.8 mm 이동되었다.
