# 고층 강구조물에서의 비팅(Beating) 현상에 의한 특정 구조물의 공진에 대한 분석

(유니슨산업(주) 기술연구소)

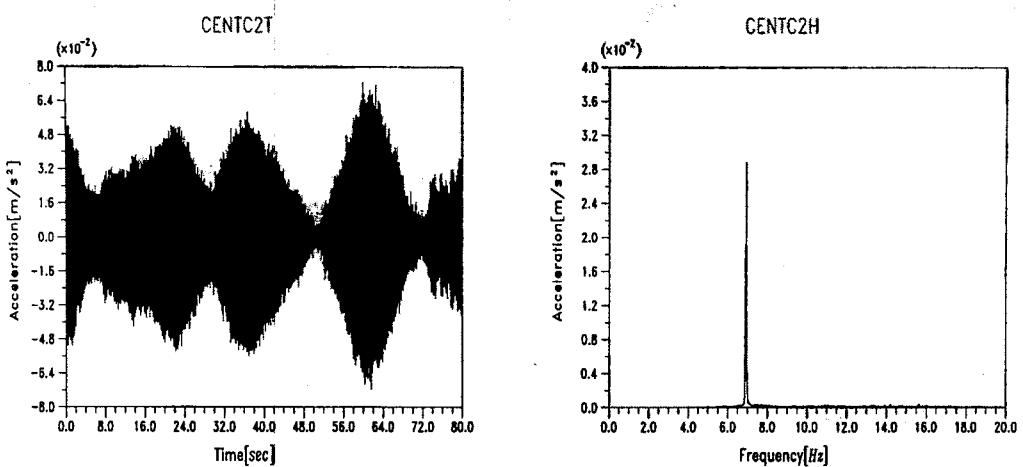
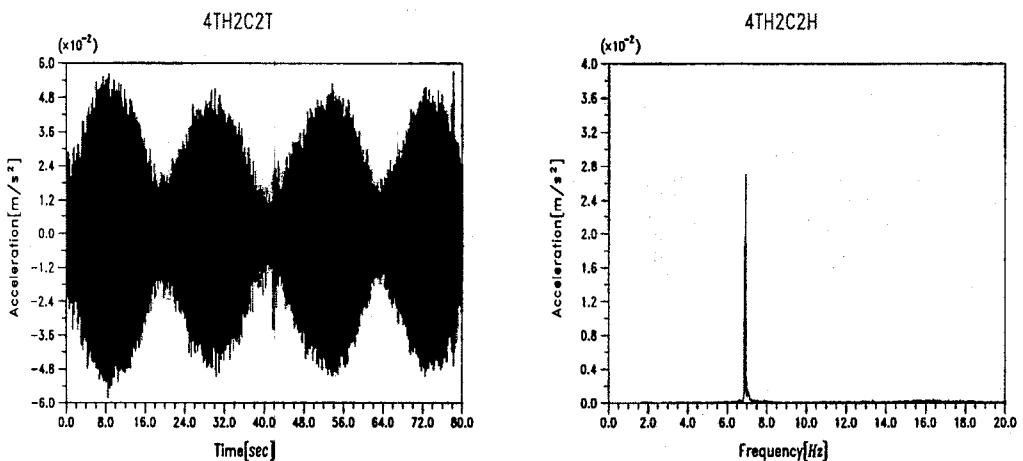
그림 1 Vibration level of bridge and 4th floor

사무실 및 다리에서 측정된 진동신호는 그림 1과 같으며, 7 Hz 단일주파수의 진동이 비팅현상(beating phenomenon)<sup>(3)</sup>을 일으키고 있음을 알 수 있다. 비팅현상은 서로 빠듯한 주기의 두 진동이 두 주파수의 차에 해당하는 주파수로 상호신호가 동기되는 현

(a) Vibration on the bridge

(b) Vibration on the 4th floor

(Bridge: 6.938 Hz-2.886 gal-O.A.: 3.82 gal) (4th Floor: 6.938 Hz-2.70 gal-O.A.: 3.56 gal)

상을 의미한다. 진동스펙트럼에서 다리 및 사무실에서의 진동은 동일한 진동주파수이며, 크기만 약간 다르다는 것을 알 수 있다.

다리의 중앙부에서 측정된 진동의 크기는 7 Hz성분이 평균 2.89 gal(0-p)수준이고, 사무실에서의 진동은 약 2.70 gal(0-p) 수준이다. 정확한 진동원 파악을 위하여 건물내외의 여러 지역에서 진동을 측정한 결과, 그림 2와 같이 건물내부에는 크기에 차이는 있으나, 다리의 진동수와 동일한 주파수의 진동이 측정위치에 따라서 발생하고 있음을 알 수 있다. 이는 건물에 인접한 도로교통 및 지하철 역사등

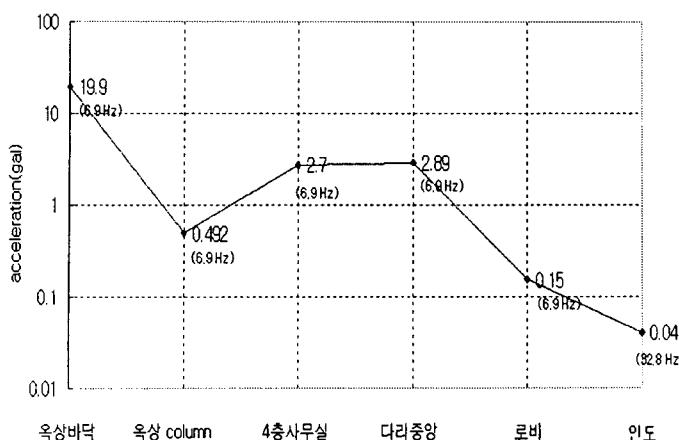
그림 2 Peak vibration levels on the different sites

측정작업 전에 진동원으로 의심되었던 요인이 아닌 건물 내에 존재하는 진동원에 의해 서 문제의 진동이 발생되고 있음을 의미한다.

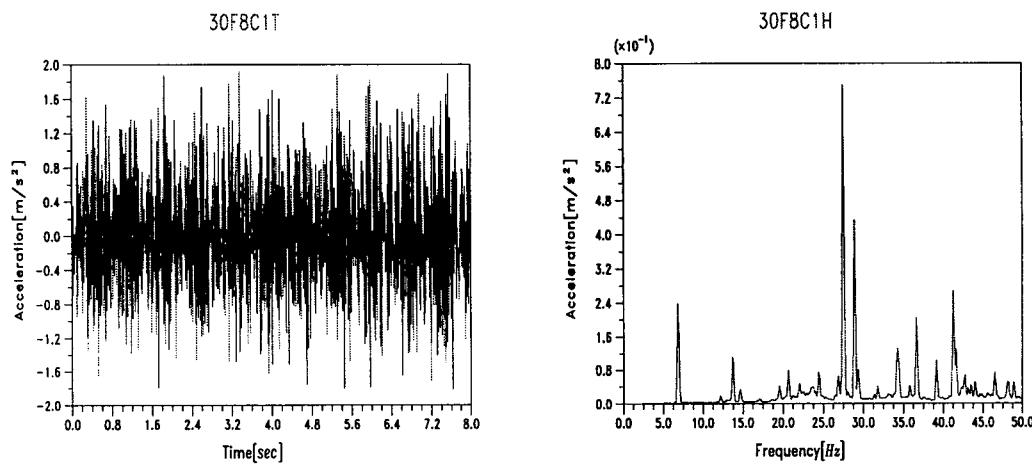
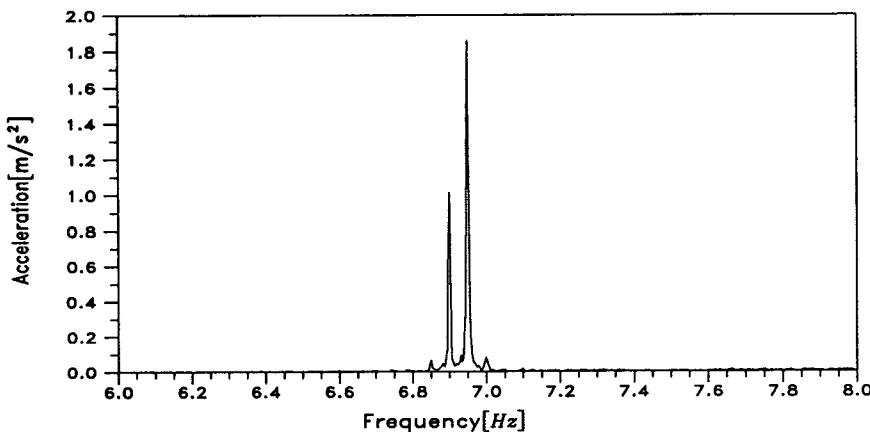
그림 3 Vibraion at the pipe of the cooling tower ( $f_1 = 6.9125$  Hz,  $f_2 = 6.9625$  Hz)

기계장치의 설치도와 사양을 검토한 결과, 냉각타워 구동모터의 정격회전수가 470 rpm으로서, 다리 위에서 측정된 문제의 7 Hz 주파수에 근접하며, 설치 위치가 옥상으로서 건물의 횡방향 굽힘모드의 진동과 연관되어 건물전체에 영향을 줄 수 있는 가진원으로 판단되어 우선적으로 옥상의 냉각탑이 설치된 위치에서 진동을 측정하였으며, 그 측정 결과는 그림 3과 같다.

진동신호의 스펙트럼에서 구동모터의 정격회전수의 1차(order)에 해당하는 7 Hz 근방의 주파수와 펜의 수에 따른 하모닉(harmonic) 성분의 주파수가 나타나고 있으며 특히, 냉

(a) Vertical direction  
(27.625 Hz-75.0 gal. O.A.:108.4 gal)

(b) Zoom plot(center frequency : 7 Hz)

각팬의 날개수가 4개로서 정격회전수의 4차에 해당하는 28 Hz 주파수가 우세하다. 건물전체의 진동신호의 특징인 비팅현상의 원인을 확인하기 위하여 7 Hz 주파수 근처를 zoom mode로 확대하여 충분한 평균화처리를 거친 결과, 7 Hz로 알려진 주파수가 사실은 두개의 주파수  $f_1 = 6.9125 \text{ Hz}$ ,  $f_2 = 6.9625 \text{ Hz}$ 가 공존하고 있었음을 그림 3의 (b)에서와 같이 알 수 있었다. 따라서 이러한 미소한 0.05 Hz 수준의 주파수 차이가 약 40초의 변조주기를 갖고 냉각타워 구동모터의 정격회전수에 해당하는 진동성분을 배관을 통해 건물 전체로 전달시키고 있으며, 이것이 다리 및 사무실에서 간헐적으로 큰 진동을 느끼게 된 원인임을 알 수 있었다. 0.05 Hz의 저주파 주기는 냉각타워 구동모터 간에 약 3 rpm의 회전수차이를 의미하며, 동일 사양의 모터인 경우에도 부하조건

진동원의 특성이나 전파경로를 고려할 때, 일차적으로 옥상 냉각탑의 운전상태를 확인하고, 구동모터 및 팬의 편심에 따른 영향을 최소화할 필요가 있다. 또한 냉각탑과 건물 간의 진동전달 매개체인 배관에 대해서는 반드시 방진(진동절연)을 시도하여야 한다. 또한, 다리의 고유진동수가 7 Hz에 존재한다는 것은 동일한 가진주파수를 발생시키는 냉각탑의 방진성능 개선만으로는 확실한 대책이 될 수 없을 것으로 판단되며, 부분적으로 다리의 구조적 동특성을 변경시켜 공진회피를 시도하는 것이 좋을 것으로 판단되었다. 그러나, 사용중인 구조물에 대한 구조변경은 비용 및 작업성등의 현실적 어려움이 많기 때문에 시공성과 경제성을 고려한 종합적인 대책을 수립해야 하며, 다음의 방법들을 고려하였다.

옥상 냉각탑의 방진공사의 보완작업이후 측정된 진동을 공사전의 진동과 비교한 결과는 표 2와 같다. 구동모터의 불평형력에 대한 밸런싱 및 배관의 진동절연에 의하여 옥상에서의 진동레벨이 크게 저감되었으며, 또한 건물전체에 전달되는 진동수준들이 모두 저감되었음을 알 수 있다. 다리의 고유진동수는 기존과 동일하지만 다리의 공진을 유발시키는 7 Hz 진동원의 크기가 저감되어 다리에서의 진동도 저감되었으며, 따라서 사무실에서의 진동도 저감되어 전체적으로 전동 저감효과가 있음을 알 수 있다.

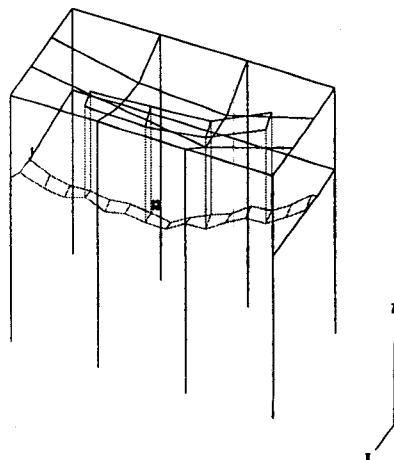
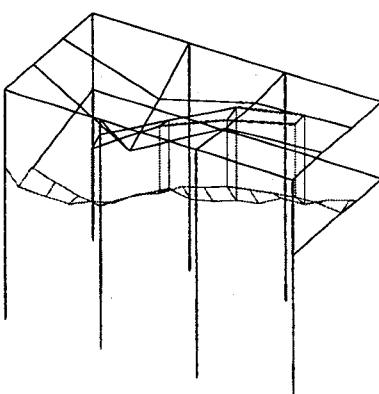
그림 5 Bending(7 Hz,  $\xi = 5.2\%$ ) and twisting (11 Hz,  $\xi = 5.4\%$ ) mode shape of bridge

다리의 동특성을 평가하기 위하여 다리 구조물에 대하여 외부 기계에서 발생하는 노이즈 영향을 배제하기 위해 야간에 실시된 모달 테스트 결과, 그림 5에서와 같이 7Hz에서 다리의 1차 굽힘 모드(1st bending mode), 11 Hz에서 굽힘과 비틀림 모드(2nd bending and twisting mode)가 함께 존재하는 고유진동수가 존재함을 알 수 있었다. 따라서, 다리 구조물은 옥상에 설치된 냉각탑 구동모터의 정격회전수의 1차에 해당하는 7 Hz의 진동원과 동일한 주파수의 고유진동수를 갖고 있음을 확인할 수 있었다.

그림 5에서 4층 바닥은 다리의 진동거동과 동일하게 거동함을 알 수 있다. 즉, 다리의 굽힘 모드 및 비틀림 모드에 대해 4층 바닥은 동일위상으로 진동하며, 특이한 점은 바닥의 비틀림 강성이 크기 때문에 다리의 비틀림 진동에 대해서도 4층 바닥은 바닥의 굽힘 진동으로 그 영향이 나타나고 있다는 점이다.

다리의 진동에 대하여 동일한 위상으로 거동하는 다리의 진동양상은 다리의 진동이 4층 바닥의 진동을 야기시키고 있음을 의미하며, 이는 4층 바닥이 다리의 공진에 의한 과도진동을 억제시킬 만큼 충분한 구조강성을 확보하고 있지 못함을 의미한다.

공진이 발생하는 다리의 진동을 줄여 궁극적으로 4층 바닥에서 느껴지는 진동을 저감시키기 위해서는 냉각탑에서 전달되는 진동원에 대하여 다리의 고유진동수에 의한 공진현상이 일어나지 않도록, 다리의 동특성을 바꾸어 공진회피에 대하여 검토할 필요가 있다.

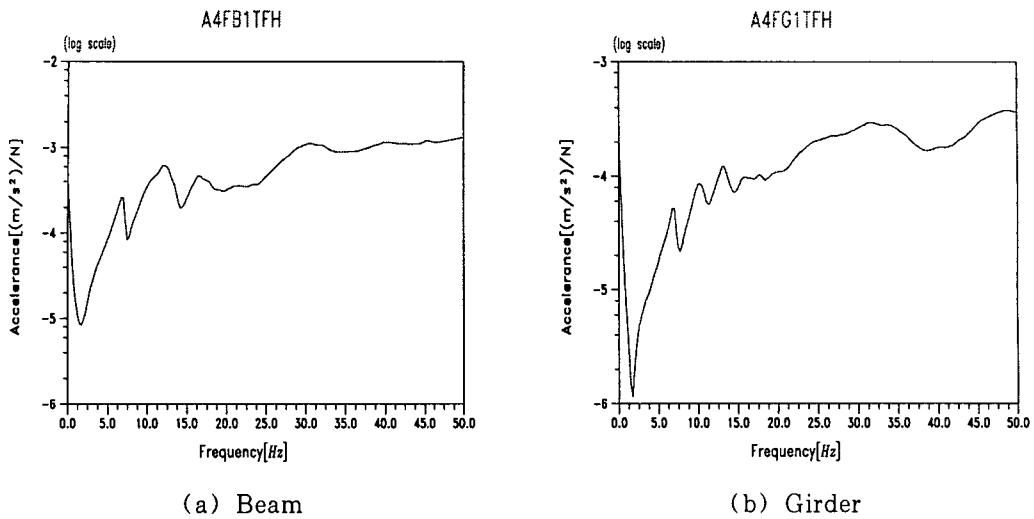
그림 6 Point accelerance of the beam and the girder on the 4th floor

공진주파수, 7 Hz에 대한 빔 및 거더부의 액셀러런스(point accelerance)를 측정한 결과는 그림 6 과 같다.

다리의 1차 굽힘진동 고유진동수, 7 Hz에서 거더에서 측정된 액셀러런스 값은, 31.6E-5 (%/N)으로 빔위에서의 값, 178E-5(%/N)보다 약 5.6 배 적은 값으로서, 거더가 그 만큼 구조강성이 크다는 것을 알 수 있다. 따라서 다리구조물의 상부연결을 빔이 아닌 거더에 고정한다면 다리 구조물에서 더 큰 구조강성을 기대할 수 있을 것으로 판단된다.

4층 사무실에서 느껴지는 진동은 다리의 공진에 의해 발생하는 진동을 충분히 억제시킬 수 없는 수준의 빔(beam)강성에 다리가 연결되어 있음을 의미하며, 이는 다리의 구조특성시험에서 다리와 4층 바닥이 동일하게 진동 거동하는 것으로도 확인할 수 있다. 따라서 다리의 지지연결부의 위치를 보다 강성이 높은 거더(girder)부에 연결하는 방법이 고려될 수 있다.
