지중 케이블 고장 분석

조 성 배 한전 전력연구원 송변전기술그룹 책임연구원

곽 방 명 한국전력공사 송변전건설처 지중선팀장

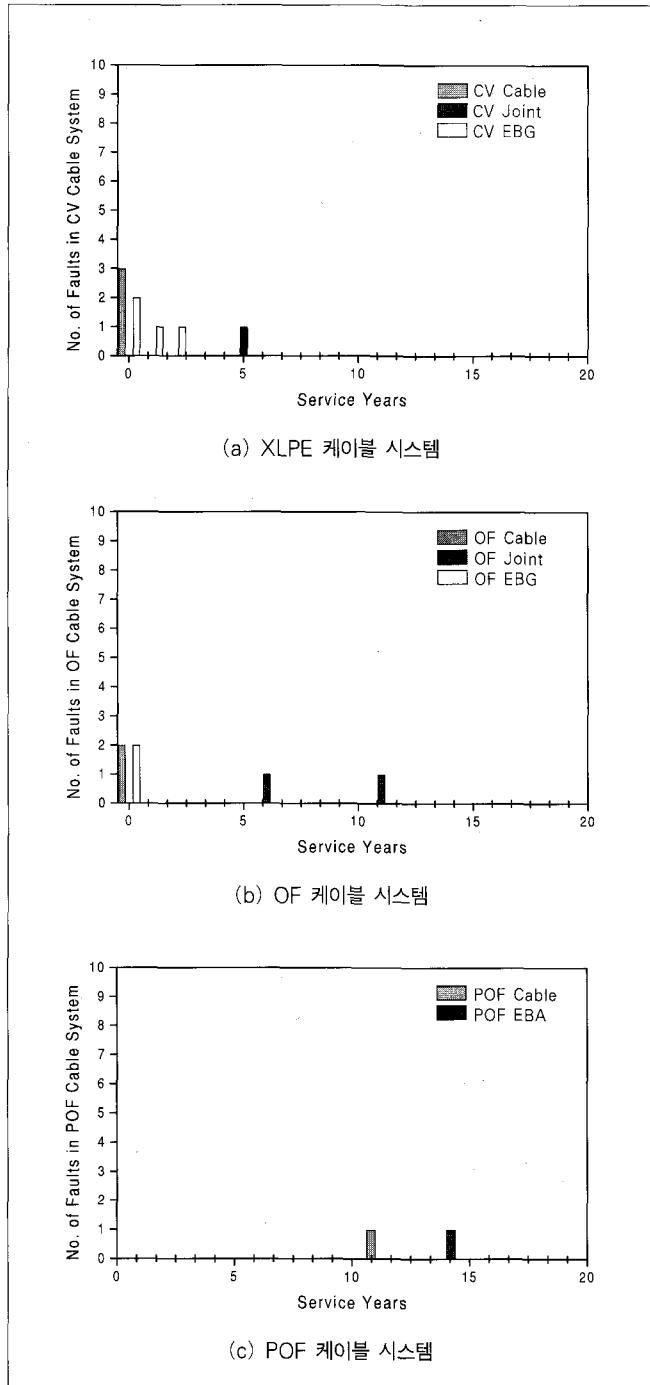
〈그림 1〉 송전케이블 시스템의 운전연수별
사고건수('83년~'98년 : 총 16년간)

상기한 자체요인으로 인한 사고 16건을 선종별, 부위별 및 사용연수별로 분석하면 다음 표 4와 같으며, 이를 그림으로 나타낸 것이 그림 1이다. 데이터가 많진 않지만 대체로 XLPE 케이블의 경우에는 포설 초기에 사고가 집중되어 있으며, OF 케이블의 경우에는 케이블과 EBG는 포설 초기 그리고 접속함은 어느 정도 사용후에 사고가 발생되며, POF 케이블은 운전한 지 10년 이후에 사고가 발생된 것을 알 수 있다.
