# Roller Mill 공정개선으로 생산성 향상

김 선 기

<쌍용양회 동해공장>

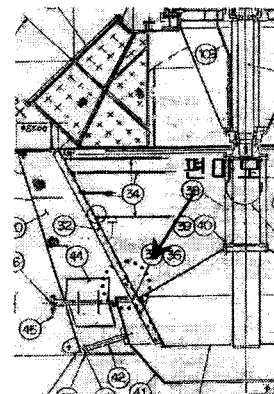
<그림 4> Sep' 개요도

그러나 장기간 설비 가동결과 Sep' 하부에서 편마모 현상이 극심하게 발생하는 것이 확인 되었다.

이는 비정상적으로 높은 Mill 출구 압력에 의해 빨라진 Gas 흐름이 Guide Vane을 통해 적절히 분산되지 못하고 Sep'의 하부에 집중되어 Sep' Blade의 편마모가 발생한 것으로 추정하였다.

이에 따라 Guide Vane의 각도를 45° 에서 30°로 변경하여 가동한 결과 Sep' blade 편마모 현상을 개선할 수 있었으며 Gas 흐름과 Sep'의 접촉면적 확대(기계적으로는 변화 없음)로 분급 단면적 증대 효과인 잔사를 16%에서 15%까지 낮출 수 있었다.

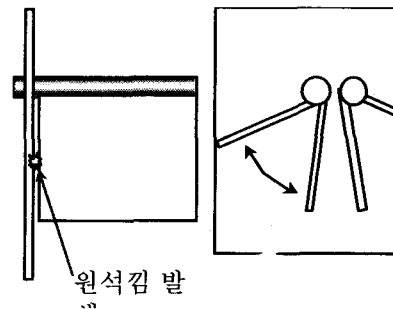
<그림 6> Trouble 발생 현황도

Triple Gate에서 발생하는 Trouble의 90% 이상이 Damper Plate와 측면 벽 사이에 이물질 낚이로 인한 Cycle Over 현상으로 보수 작업시 Triple Gate Damper와 Blade간의 긴밀한 Gap(5mm이내)을 유지하도록 작업을 실시하고 있으나 가동시간의 경과에 따라 마모가 진행되어 석회석 및 이물질이 마모부위에 <그림 6>과 같은 낚 현상으로 <표 8>과 같은 일시정지 Trouble이 발생되고 있었음.

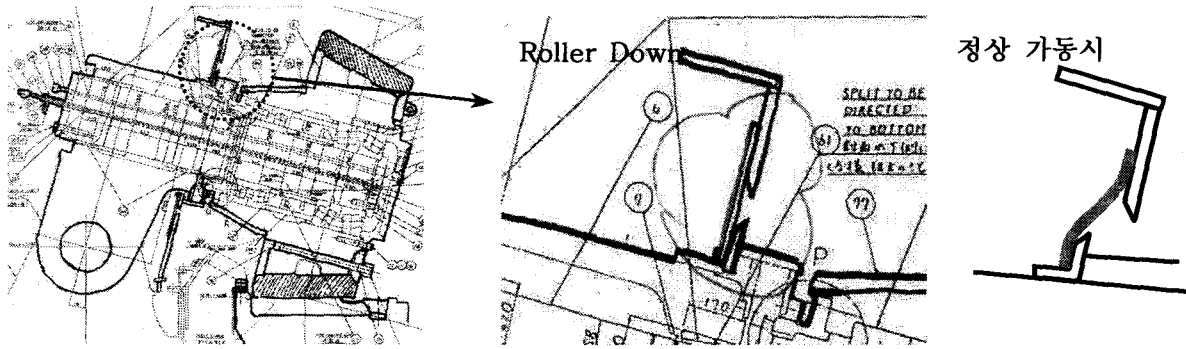
<그림 12> Roller Rubber Sheet 정렬 상태

이 Rubber Seal의 초기 Setting은 <그림 12>

에서 보이는 것처럼 Roller를 완전 Down 시켰을 때 Roller부와 Upper Casing이 일직선을 형성하므로 실제 원료를 투입하고 정상 가동시 형성된 Bed에 의해 Table로부터 40~60mm 상승하여 가동하므로 다음과 같은 문제점들이 발생되고 있었다.

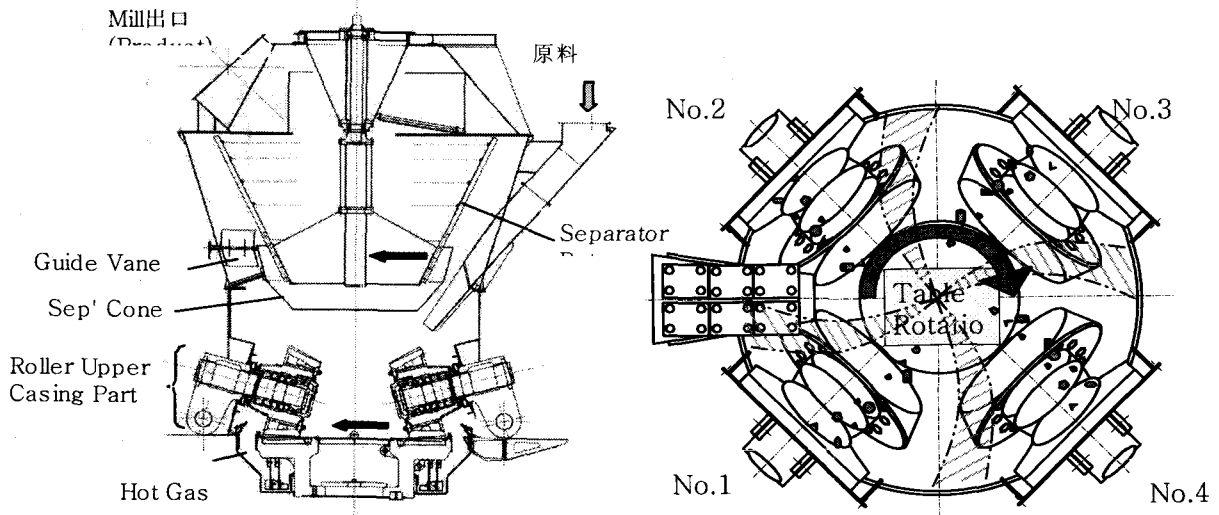
<그림 15> Roller Mill 내부 구조도

Center Cone이 없기 때문에 원료 Chute 끝단 부가 Table로부터 2.8m 상부에 위치하게 되어 가동시 투입되는 원료의 성장, 기류의 변화, 수분의 정도에 영향을 받아

- 낙하속도 및 관성력 차이에 의한 입도 분리
- 낙하하는 원료의 속도와 Table의 회전에 의해 텅김 현상으로 Bed 형성 불량
- 낙하하는 원료의 관성에 의해 3번과 4번 Roller 사이에 집중적으로 투입되어 #1,4번 Roller에 부하 편중 현상 발생.

진동 수준이 50~80 $\mu$ m으로 높게 유지되고 200  $\mu$ m이상의 진동으로 Roller Up, Main Motor Trip 등 생산성 향상에 저해 요인으로 작용하였다.

상기의 문제점을 해결하기 위해 <그림 15>와 같이 Center Cone의 형태를 8각형의 형태를 갖도록 설계하여 Roller up 시에도 간섭받지 않고 정상작동이 되도록 제작 설치하였으며 Center Cone의 높이는 영월 #3R/M의 원료의 이동속도를 고려 250mm로 설정하였다.

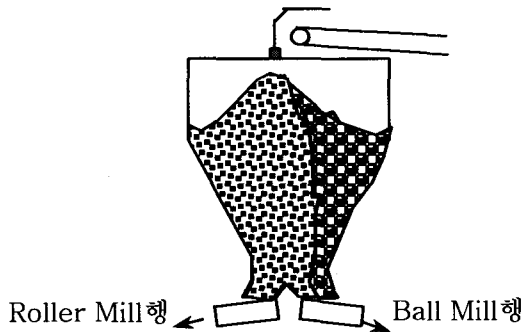
<그림 20> NT-200 Hop 석회석 입도분포 추정도

석회석을 투입 Level에 따라 Hopper 내부에서  
 입도분리 현상이 발생하게 되는데 Ball Mill로

공급하는 석회석 사용량이 Roller Mill 대비 많  
 아 항상 상대적으로 낮은 Level을 유지하고 있  
 고 낙하지점으로부터 거리도 멀어 상대적으로  
 유동성이 좋은 Oversize가 Ball Mill로 투입되고  
 Undersize가 Roller mill에 집중 투입되어 Ball  
 Mill에서는 분쇄불량, Roller Mill에서는 진동 증  
 가로 생산성이 저하되고 있음.

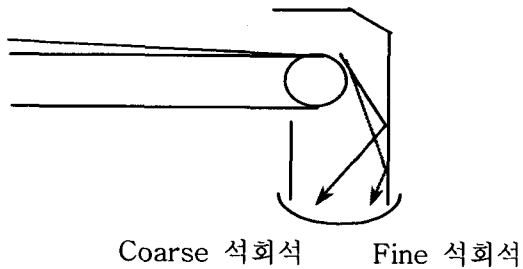
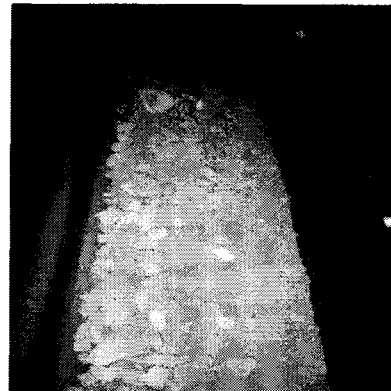
<그림 21> NT-200 공급 B/C 석회석 적재 현상

NT-200 Hop'로 석회석을 이송과정에서 B/C의 연결이 직각으로 구성되어 있어 석회석과 후단 Belt의 이동 방향의 차이와 Coarse 석회석과 Fine 석회석의 관성의 차이가 석회석의 입도 분리를 일으켜 <그림 21>과 같이 NT-200 Hopper에 공급하게 된다.
