오수 정화조 내부 점검 중 질식

1. 재해발생개요

2000. 10월 창원시 대방동 소재 상가아파트 오수정화조에서 피재자가 오수정화조 내부 방류펌프 및 정기점검을 위해 내부로 들어가 점검 후 밖으로 나오다 쓰러지자 구출하려던 2명도 유해가스 및 산소결핍으로 인해 부상당한 재해임.

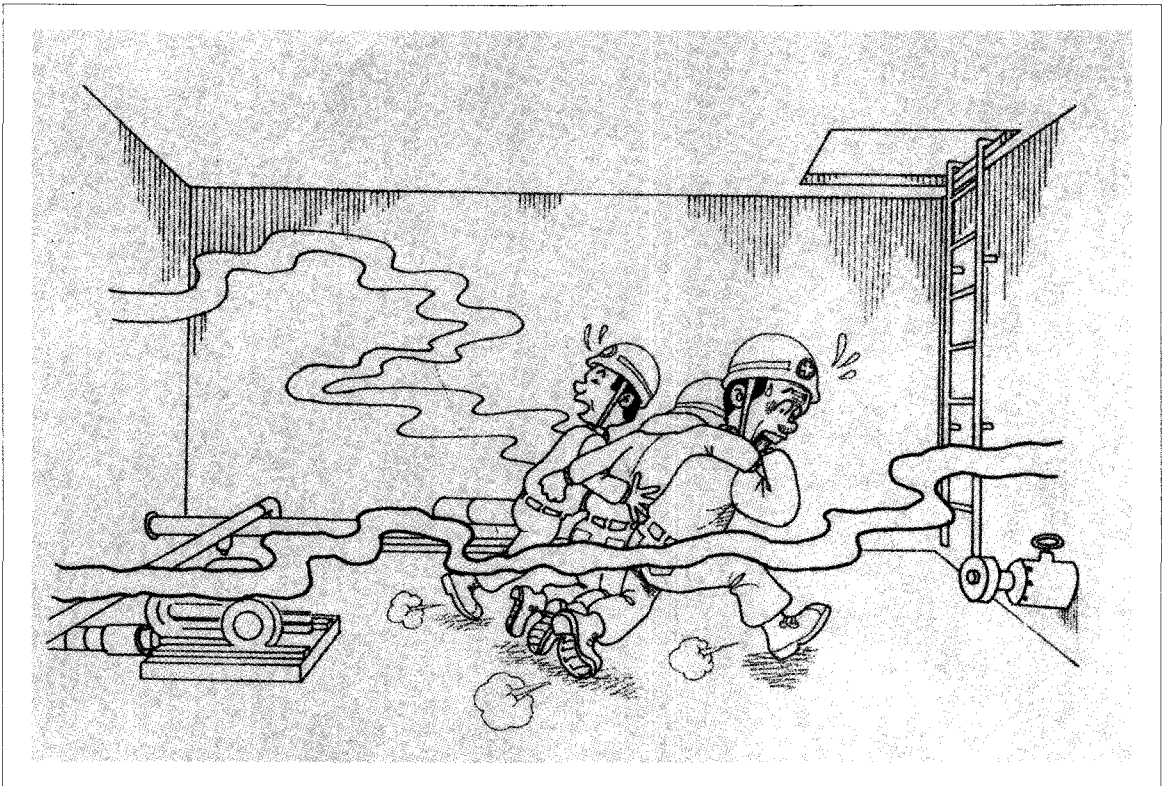
가. 산소결핍으로 인한 사망

- ▶ 오수정화조는 맨홀출입구(가로, 세로 70cm)를 제외하고는 밀폐된 구조로 되어 있으며, 급·배기용 환기팬이 설치되어 있었으며 조사시에 정상가동되고 있었으나 재해 발생시는 정상가동하였는지 확인이 불가하였음.

- ▶ 재해조사 당일 피해자가 쓰러진 위치에서 유해가스 농도를 측정된 결과,
 - 산소 : 20.8%
 - 가연성가스 : 1%
 - 황화수소 (H₂S) : 10.7ppm
 - 일산화탄소 : 58ppm 이었음
- ▶ 위의 측정 결과 재해발생시점 19시간이 지난 후에 팬을 가동한 상태에서 측정치는 치사량은 아니나 재해당시 정화조의 팬이 미가동 상태로 방치되어 있었을 경우에는 산소결핍상태에 있었을 것으로 추정.

- ▶ 작업전 산소농도 측정
- ▶ 작업전 환기 실시
- ▶ 호흡용 보호구 지급 및 구조용 장비 비치
 - 근로자를 구출할 경우 반드시 송기마스크나 공기호흡기 착용

- ▶ 출입금지 등 안전표시 게시
- ▶ 안전담당자 지정
- ▶ 산소결핍예방 특별안전보건교육 실시
