## - 배관내부 용접작업 중 질소가스에 질식

### 1. 재해발생개요

2000년 12월 제철소 배관신설공사 현장에서 피재자 2명이 배관내부 용접부위 썰기 제거작업과 내부청소를 하던 중 작업장소에서 유입된 질소가스에 의해 질식, 사망한 재해임

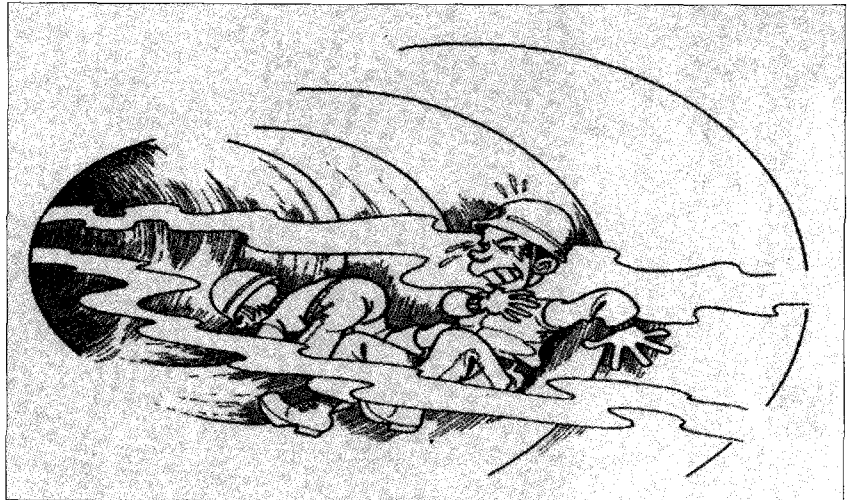
〈재해 상황도〉

▶ 사고 전날 인접 기업 현장 배관과 연결시켰으며, 재해당일 기업 현장 배관에 질소 충전을 실시함에 따라 당 사고현장의 배관에도 질소가 충전되어 질식, 사망

산소결핍에 의한 질식위험이 있는 배관 내부에서 작업을 하면서 환기 등 산소결핍예방 조치를 아니한 상태에서 배관내부로 진입하여 질식됨

- ▶ 작업투입전과 작업도중에 산소농도를 측정하여 산소농도 18% 이상여부를 확인
- ▶ 산소농도가 18%이상 유지되도록 작업전 또는 작업중에 충분한 환기 실시
- ▶ 환기가 곤란하거나, 불활성기체 유입 등 산소결핍위험이 지속될 우려가 있을 때에는 공기호흡기, 송기마스크 등 보호구 지급·착용
- ▶ 사고 시 즉시 대피 가능하도록 연락설비를 구비하고 구출용사다리, 로프 등을 비치

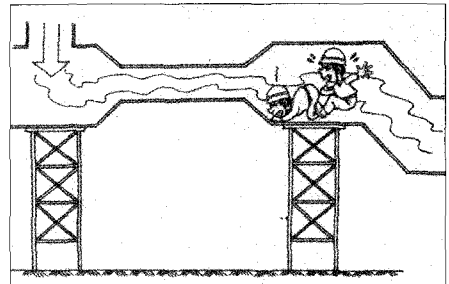
〈재해상황 단면도〉
