경천사십층석탑의 오염물분포별 현황조사를 통한 석탑 풍화도에 관한 연구

*Research of stone pagoda weathering degree from contaminated distribution
analysis of 10-storied pagoda in the temple of Kyoungchunsa*

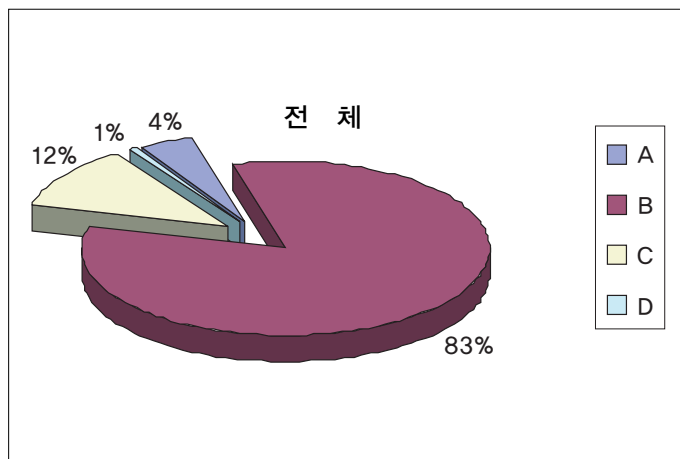
Fig. 1. 경천사십층석탑 오염 단계별 면적 분포도

경천사십층석탑의 오염층에 대한 단계별 면적을 조사한 결과는 Fig. 1~3과 같다. 먼저 Fig. 1의 오염층 단계별 오염면적 비율을 보면, 전체적으로는 B(83%) > C(12%) > A(4%) > D(1%)의 순서로 오염면적의 대부분이 B단계임을 알 수 있다. 그리고 전체를 기단부와 탑신(1층~상륜부)으로 나누어 분석한 결과, 기단부에서는 B(60%) > C(31%) > D(9%) > A(0%), 탑신(1층~상륜부)에서는 B(85%) > C(10%) > A(5%) > D(0%) 로 기단부[(A+B):(C+D)=60:40]보다 탑신[(A+B):(C+D)=90:10]의 오염단계가 높게 나타났다.

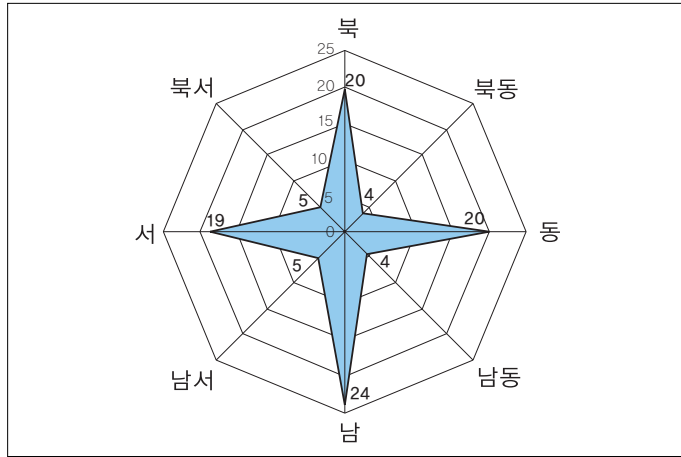
Fig. 4. 경천사십층석탑 오염물의 방위별 분포도(전체)

또한 Fig. 4를 보면, 전체적으로는 남쪽이 24%로 가장 넓었고, 다음으로 북쪽과 동쪽이 각각 20%, 서쪽이 19% 그리고 북서쪽과 남서쪽이 각각 5%, 북동쪽과 남동쪽이 각각 4%로 나타났다.

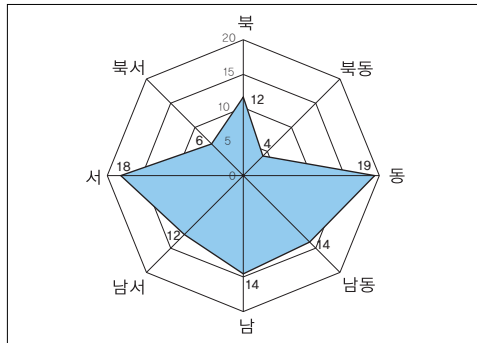
Fig. 5. 기단부 오염층 분포

각 층별로 나누어 보면, 8방향으로 부재가 있는 기단부~3층까지 중 기단부는 서→남→동쪽면, 1층은 북→서→남쪽면의 오염면적이 넓게 있었고, 2층과 3층은 동·서·남·북쪽면이 넓게 나타났다. 또한 4방향으로만 부재가 있는 4층~10층은 남(31%) > 북(25%) > 동(24%) > 서(20%)로 나타났지만, 4층은 남쪽면이 41%로 다른 면과의 오염면적 비율 차이가 다른 층보다 컸고, 5층과 7층은 모든 방향으로 별 차이 없이 비슷하게 나타났다.

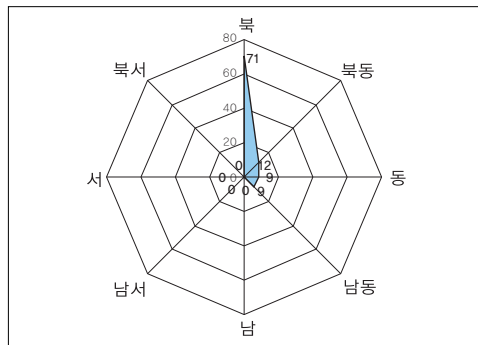
Fig. 16. A단계오염층분포

Fig. 16~19를 보면, 표면의 오염정도가 심화되어 조각면도 부식되어 조각원형을 알아볼 수 없는 단계인 A단계는 북(71%) > 북동(12%) > 동 = 남동(9%) 로 존재하고 있었으며, 남→서→북서쪽면은 A단계가 없었다. 또한 표면의 오염층은 형성되어 있으나 조각원형은 부식되지 않은 단계인 B단계는 남(25%) > 동 = 서(21%) > 북(17%)로서 84%를 차지하고 있는데, 이는 4층~10층까지는 4방향으로만 부재가 존재하며 각 옥개석받침 부분의 오염정도가 심하기 때문이다. 그리고 오염층의 제거가 용이한 단계인 C단계는 남(23%) > 북(19%) > 동(18%) > 남서(16%), 미세한 오염층만이 존재하는 D단계는 서(33%) > 북(25%) > 동 = 남동(17%) 로 조사되었다.
