배수관 외부 도색작업 중 발생된 복합유기용제 증기에 의한 중독

1. 재해개요

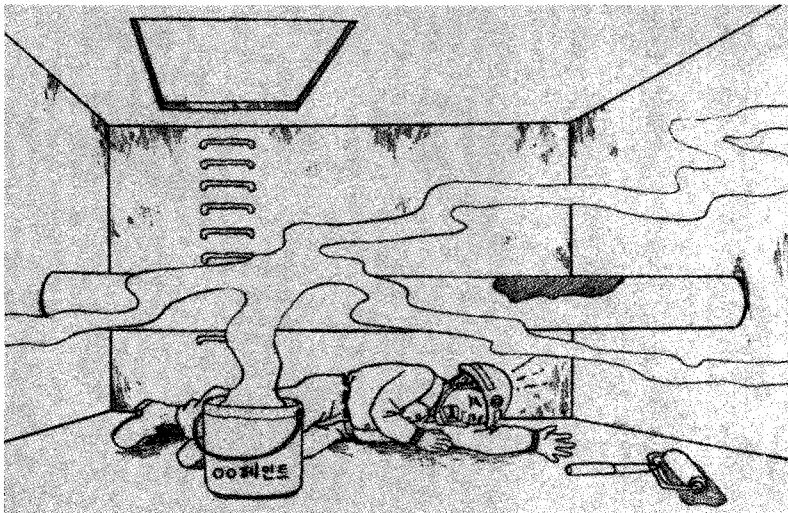
<재해상황도>

- 재해일 오전 ○○배수지 내 2호지 유입밸브실 내에 서 롤러도장기를 이용하여 배수관(φ600mm, 길이 4.0m) 외부에 대한 도색작업 중 발생되는 복합유기용제 증기를 다량 흡입하여 급성 중독, 사망한 재해임

• 도색작업 시 발생된 혼합유기용제 증기에 피재자가 급성중독되어 쓰러짐

• 13:45경 ○○배수지 관리인이 사무실 근무를 끝내고 배수지에 도착하여 13:50경 사고현장에서 피재자인 작업자를 찾던 중 열려져 있는 밸브실 상부에 설치된 맨홀(1.5 m × 1.5 m)에서 반듯이 쓰러져 있는 피재자를 발견하고 119에 신고

탱크 등 통풍이 불충분한 옥내작업장에서 도장작업을 수행할 경우에는 환기장치를 설치하여 작업 중 발생되는 유기용제 증기를 강제환기시켜야 하나 미설치하였음
※ 조사 시 측정결과: 가연성가스가 LEL의 73%였음

- 통풍이 불충분한 옥내작업장에서 도장작업 시 환기장치 설치
- 작업시작 전 산소농도 및 유해가스농도 측정
- 호흡용 보호구 지급 및 대피용 기구 비치

- 산소결핍 및 유해가스 발생작업장에서 작업하는 근로자에게 물질안전보건자료 등의 특별안전보건교육을 실시하고, 교육을 받지 않은 근로자는 작업을 금지함

- 물질안전보건자료 작성 및 비치
- 안전담당자 지정 및 감시인 배치
