황산 이송작업중 누출로 인한 화상

〈재해개요〉

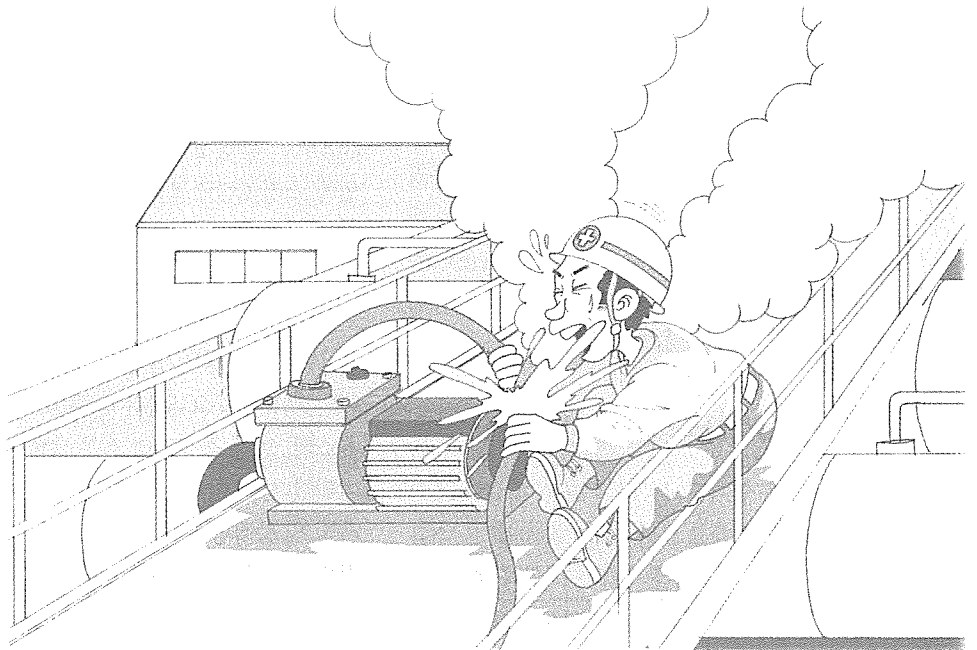
공장내 황산출하장에서 황산저장탱크(7,500톤)에서 로딩탱크로 황산을 이송작업을 하던 중 황산이 로딩탱크 상부로 흘러넘쳐 방유제 내부로 누출되어 다음날 방유제 내부로 누출된 황산을 다시 로딩탱크로 이송하기 위해 이동용 펌프로 이송하던 중 호스연결부위에서 황산이 비산되면서 화상을 입고 사망한 재해임.

- 황산출하시 로딩탱크의 차단밸브가 경보음에 의해 수동으로 조작되는 구조로 조작자의 실수로 위험물질이 누출될 위험이 있었음.

- 호스 또는 배관 등을 이용하여 탱크 등에 주입작업시 결합부를 확실하게 체결하고 누출이 없는 것을 확인하고 작업을 하여야 하나 위험물질이 흐르는 방향에 작은 직경의 호스를 삽입하고 고무밴드로 묶은 후 작업을 실시하여 토출압력에 의해 누출의 위험이 있었음.

등의 보호구를 착용하고 작업을 실시하여야 하나 미착용 하였음.

- 위험물질 출하작업시 탱크내의 액위가 20cm 정도 유지될 때 밸브를 완전히 열고 위험물질을 본격 출하하며 유량계나 액면계를 읽으면서 적재용량의 90%전에 적재속도를 줄여 적정량을 출하한 후 밸브를 잠가야 함.

- 호스 또는 배관에서 위험물질 누출시 원격조작스위치에 의해 위험물질의 흐름을 차단할 수 있는 긴급 차단밸브를 설치하여 비상시 운전가 쉽게 차단할 수 있는 장소에 설치하여야 함.

- 호스 또는 배관 등을 이용하여 탱크 등에 주입작업시 결합부를 확실하게 체결하고 누출이 없는 것을 확인하고 작업을 실시하여야 함.

- 유해·위험물질 취급작업시 보안경, 보안면, 보호의 등의 보호구를 착용하고 작업을 실시하여야 함.
