도색작업장 근처에서 용접작업중 화재·폭발

〈재해개요〉

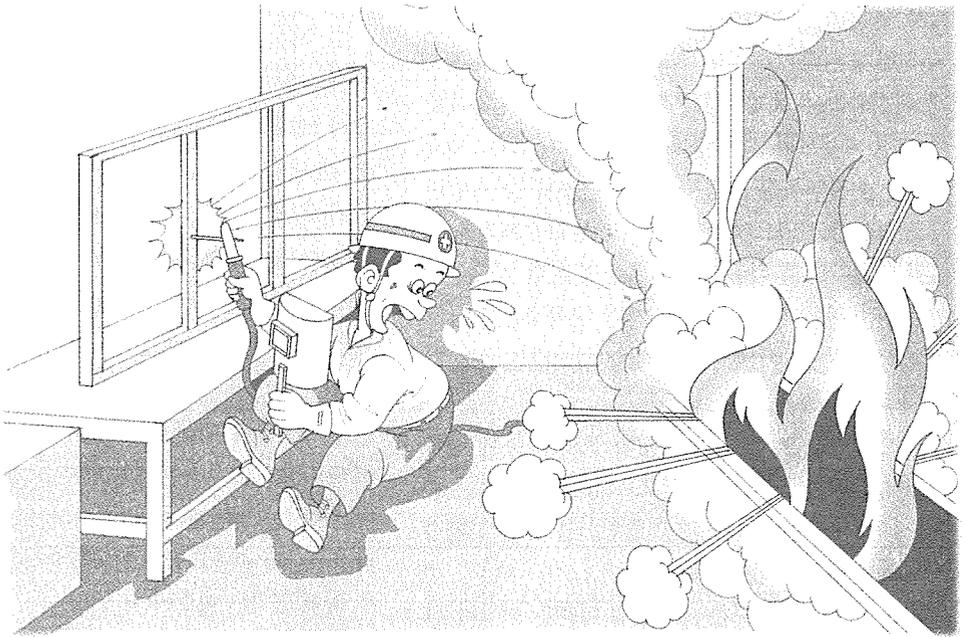
건설용 가설재인 유로폼을 재생하는 공장 도색라인 내부에 인화성증기가 체류중인 상태에서 동료작업자가 인접장소에서 용접작업을 하던중 용접불티가 도색라인으로 떨어지면서 인화성증기가 점화되어 화재·폭발로 1명이 사망하고 1명이 부상을 당한 재해임.

- 철근콘크리트 구조물의 설치·해체용 가설재인 유로폼을 재생하는 공장에서 수명이 다한 유로폼을 쇼트기로 불순물을 제거한 후 도색을 하기 위해 페인트와 신나가 혼합된 도색수조(깊이 2m)에 재생 유로폼을 넣어 도색작업을 하던 중
- 도색라인 주변이 판넬로 막혀 있어 신나 등 인화성증기가 체류하고 있는 상태에서 2m정도 인접장소에서 동료작업자가 교류아크용접기로 재생 유로폼을 교정하기 위해 용접작업을 하던 중 용접불티가 도색라인 개구부로 비산되면서 화재·폭발로 사망과 부상을 당한 재해임.

- 인화성증기 및 가연성가스가 체류하여 화재·폭발이 발생할 우려가 있는 장소임에도 불구하고 인접거리에서 불티 비산방지조치 등의 화재·폭발 예방조치 없이 용접작업을 실시하여 용접불티에 의한 화재·폭발의 위험이 있었음.

서 용접작업을 실시하였으며 도색라인 주위를 판넬로 막아놓아 통풍 및 환기가 불충분하여 내부에 인화성증기가 체류하였음.

- 인화성증기가 체류하고 있는 도색라인 내부에 비방폭형 콘센트, 전등 등을 사용하였으며 일반탄소강 소재의 수공구를 사용하여 스파크 등에 의해 화재·폭발의 위험이 있었음.

- 용접작업시 주위의 인화성물질은 격리 또는 제거하거나 용접불티가 비산되지 않도록 불꽃비산방지조치 등을 실시하여야 함.

- 인화성물질을 다량 취급하는 도색장소와 용접장소는 서로 충분히 이격시켜야 하며 도색라인은 통풍 및 환기가 잘 될 수 있도록 조치하여 인화성증기가 체류하지 않도록 하여야 함.

- 인화성증기가 체류하고 있는 도색설비 내부에서는 방폭구조의 전기설비를 사용하여야 하며 방폭형 수공구(Non spark type)를 사용하여야 함.
