싱가포르 Nicoll Highway 개착식 터널 붕괴 사례 보고

삼성중공업 건설사업부 차장
이 철 주¹⁾

삼성중공업 건설사업부 차장
김 지 성²⁾

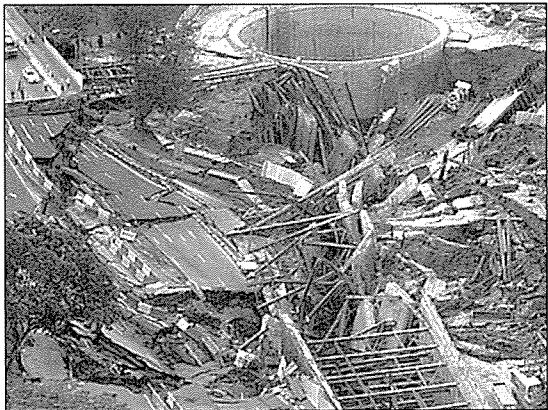
지난해 4월 20일 오후 3시 30경 싱가포르 도심의 new circle line 지하철 공사 구간인 Nicoll highway 인근 개착식 터널굴착 공사현장에서 대심도의 가시설이 붕괴하는 큰 사고가 발생하여 네 명의 근로자 및 공무원이 사망하는 사건이 발생하였다. 굴착면의 붕괴는 전체 굴착예정 심도 33m 가운데 약 30m를 굴착했을 때 발생하였다. 불행 중 다행으로 터널의 붕괴는 작업자 20여 명이 휴식을 취하기 위해 외부로 나와 있었던 시점에서 발생하여 대규모의 인명피해는 피할 수 있었다. 또한 붕괴 당시 인근의 도로를 주행하던 차량이 없어서 대규모 교통사고 역시 없었다. 천운이라고 해야 할 것이다. 목격자들의 증언에 따르면, 붕괴 당시 마치 대규모 가스폭발이나 지진이 발생한 듯한 느낌이었으며, 사고현장의 굴착면을 지지하던 강재 구조물들이 옛가락이나 대나무처럼 휘어지고, 토사가 굴착면을 향하여 물처럼 흘렀다고 한다. 이 붕괴 사고로 가시설이 파괴되고, 전체적으로 80m 정도의 구간에서 붕괴가 발생하여, 결과적으로 인근 지반에 큰 변위 발생을 유발하였다. 이는 유래를 찾을 수 없을 정도의 대규모 붕괴로서 (붕괴면적: 100×130m), 주변 직경 약 100m에 최대 15m의 함몰이 발생하였다(그림 1, 2 참조). 또한, 싱가포르의 주요 도로인 Nicoll highway 일부의 파손과 더불어, 수도파이프 및 전기선의 파손에 의한 정전 및 가스누출에 의한 화재 발생 등 막대한 피해를 발생시켰다.

그림 1. 붕괴면의 전경 1

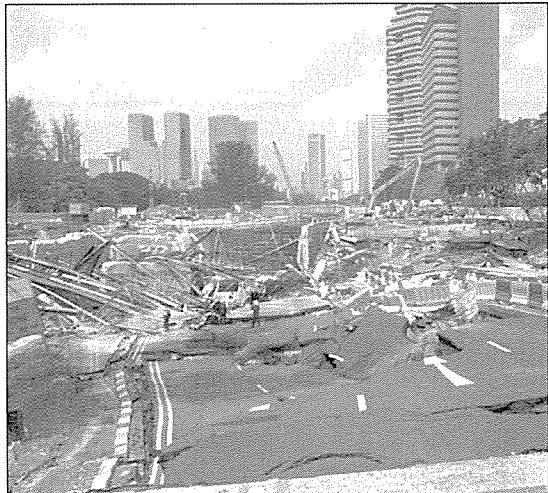
그림 2. 붕괴면의 전경 2

붕괴사고 직후 피해가 발생한 인근 운하로부터의 해수침수를 차단시켰으며, 주변의 지반과 사면을 보호하기 위한 적절한 조치를 취하였다. 또한 균열이 발생한 주변 지반에 그라우팅을 실시하여 지하수의 유입을 차단시켰다. 붕괴사고 직후 foam 콘크리트를 붕괴면에 투입하여 안정성을 확보하였다. 이때 저강도의 콘크리트를 사용하여 나중에 제거가 용이할 수 있게 하였다. 콘크리트 타설 후 표면에 흙과 시멘트의 혼합체를 타설하여 작업을 위한 작업장 확보했다. 사고직후 사고의 원인을 분석하기 위하여 수많은 전문가들이 1년여 동안 정밀검토를 실시하여 사고

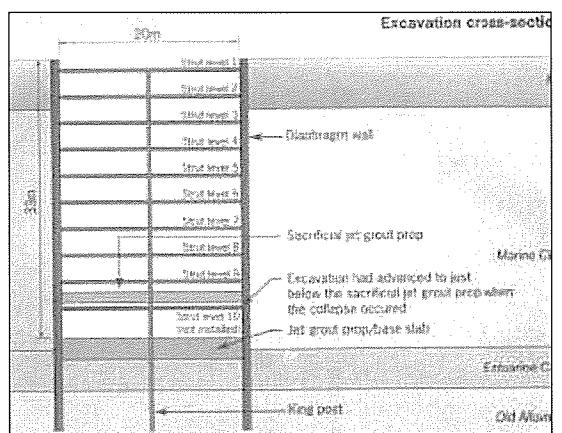
우팅을 실시하여 형성하였다. 말뚝은 조밀한 silty sand 지반에 근입되어 있다. DW의 심도는 38.1~43.2m, 두께는 0.8~1.0m로서 스트리트로 굴착면을 지지했는데, 스트리트의 수평 간격은 4~5m, 수직 간격은 3m로 전체 10단 가운데 1~9단의 스트리트를 시공하였다. 굴착면 바닥 부근의 그라우팅 슬래브는 스트리트 및 방수의 역할을 하는 것으로 설계가 되었다(그림 3). DW의 시공에 사용된 공법은 선단부를 해성점토 층에 설치하는 일명 'floating DW 공법'으로 심도와 지반조건을 고려할 때 싱가포르에서 일반적으로 적용되는 공법은 아닌 것으로 알려져 있다. 가시설의 붕괴는 지하 30m까지 굴착이 진행되었을 때 발생했는데 현장 조사에 의하면 9단의 스트리트 부근에서 가장 먼저 파괴되었고, 이에 의한 토압의 증가를 다른 스트리트가 제대로 분배하지 못하여 점진적으로 발생한 것으로 알려져 있다. 전체적인 붕괴는 약 1시간 이내에 발생했을 정도로 매우 급속하게 진행되었다. 터널 붕괴발생 이후 주변건물에 대한 안정성을 검토한 결과 다행히 큰 문제가 없는 것으로 나타났으나 침하계, 경사계 등 각종 계측기를 설치하여 안정성을 지속적으로 모니터링 하였다. 한편 붕괴 사고 발생 이후 new circle line의 모든 지하철 공사 중단하고 가시설 설계에 대한 재검토를 실시하였다.

가시설의 설계에 사용한 유한요소 해석 프로그램인 Plaxis을 이용한 해석에 있어서 해성점토층에 대해 배수 조건에서의 물성치를 사용하였다. 해성점토층은 소성이 높고 투수성이 낮기 때문에 배수조건의 해석을 통해서는 합리적인 해석결과를 얻을 수 없었을 것이다. 그 결과 가시설에 가해지는 토압이 과소하게 산정되어 결과적으로 가시설을 지지하는 지보가 과소하게 설계되었다. NCLC

그림 3. 가시설 대표단면

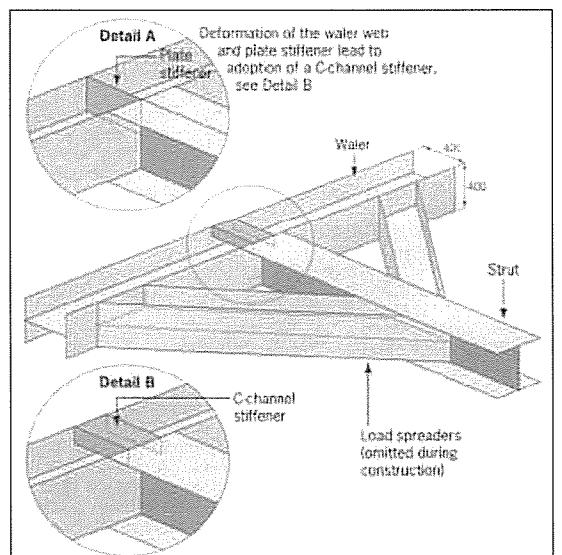
조사위원회에서 제출한 최종 사고조사 보고서에 의하면 가시설 붕괴의 주요원인은 크게 두 가지로 가시설이 과소하게 설계된 것과 띠장과 스트럿의 연결부에 대한 과소설계이다. 이러한 두가지의 오류로 인하여 9단의 띠장 및 스트럿의 연결부가 파괴되면서 전체적인 가시설의 붕괴를 발생시키게 되었다. 붕괴에는 이러한 사실만이 아니라 몇가지 추가적인 원인이 있는 것으로 분석되었다. 붕괴가 다가오고 있다는 수많은 징후가 있었으나, 이러한 사실들이 심각하게 고려되지 못하거나 은폐되었던 것으로

그림 4. 띠장과 스트럿의 결합(load spreader 생략됨)

는 2001년부터 설계방법의 오류를 인식하고 있었으나 정직하지 못하게 이러한 사실을 감추고 설계변경을 실시하지 않은 것으로 알려졌다. 한편, 띠장과 스트러트의 연결부의 설계 및 시공에 있어서 구조적인 오류를 범했다. 일반적으로 띠장과 스트러트 사이를 결합시켜주는 load spreader를 생략하였기 때문에 띠장으로부터 스트러트에 집중하중이 작용하게 되어 지보의 강성이 감소하는 요인으로 작용하게 되었다(그림 4). 결국 굴착면을 지지하는 띠장과 스트러트의 연결부에 대한 설계를 잘못하여 실제 작용하중의 50%의 하중만을 지지할 수 있는 가시설이 시공되었다. 문제는 스트러트-띠장을 보강하는 stiffner를 판형에서 C-channel로 변경하면서 더욱 복잡해지게 되었다. 특히 재료의 부족으로 인하여 고철을 사용하였다고 한다. 결론적으로 이런 설계상의 오류로 인하여 9단의 스트러트가 먼저 파괴되었고, 가시설에 작용하는 토압을 가시설 전체에 대하여 균등하게 분배시키지 못했기 때문에 대규모의 파괴가 발생하게 되었다. 만약 LTA에서 이러한 문제를 알고 있었고, NCLC가 좀 더 신중하게 고려했다면 LTA는 공사를 중지시켰을 것이다. 그러나 LTA는 NCLC로부터 그들의 공사를 중단시킬만한 근거가 될 수 있는 자료를 충분히 제공받지 못했다고 한다. 따라서 전체적으로 가시설의 설계가 잘못되었고 토압을 적절하게 지지하지 못하는 가시설이 만들어 지게 된 것이다.

의 태도 역시 비난받아 마땅할 것이다. 컴퓨터를 이용한 복잡한 해석의 경우 지반의 특성에 맞는 물성치를 입력하는 것이 얼마나 중요한지 보여주고 있다. 아직까지 사고조사 위원회 내에서도 지반의 물성치 산정과 관련하여 논쟁이 멈춘 것 같지는 않지만, 가시설의 경우 점토지반에 배수조건의 물성치를 사용하는 해석방법이 공학적으로 맞는 것 같지는 않다. 기술자들의 경우 경우에 따라 수치해석 결과를 지나치게 신봉하는 경향이 있을 수 있는데, 경우에 따라서는 간단한 이론을 이용한 단순한 손계산이 복잡한 수치해석보다 더 나을 수도 있다는 사실을 명심할 필요가 있다. 다시 말해 프로그램을 이용하여 해석을 실시할 때 이를 사용하는 방법을 잘하는 것만이 중요한 것이 아니라 지반의 특성을 제대로 파악하여 해석을 실시하는 것, 해석에 관련된 기본 이론을 숙지하는 것, 그리고 해석 결과를 올바르게 분석할 수 있는 능력 등이 반드시 필요하다고 하겠다. 잘못된 지반의 물성치 산정을 통한 해석을 통해서는 결국 잘못된 결과만을 얻을 뿐이라는 진리를 명심해야 할 것이다. 또한 띠장과 스트러트의 결합부 설계 및 시공과 같은 구조적인 부분은 필요시 구조기술자의 자문을 받아서 안정성에 대한 검증을 받아야 할 것이다.
