# 가솔린분리기 하부 급냉오일 누출사고

2006년 1월 6일(금) 14시 30분경 여수석유화학단지내 ○○(주) NCC공장 급냉공정 (Quench Section)에서 근로자들이 가솔린분리기 하부 급냉오일(Quench Oil) 순환 펌프 전단의 필터 스크린 교체 작업을 위해 에어 호이스트를 이용 권상작업 중에 잠겨 있던 전기구동밸브(MOV) 작동스위치를 건드려 밸브가 개방되고 가솔린분리기 하부에 있던 급냉오일이 약 4~5톤 정도 누출되고 조치중이던 근로자 3명이 경화상을 입은 사고임.

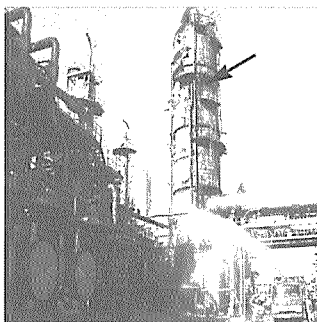
하부에서 누출 및 화재가 발생한  
가솔린 분리탑

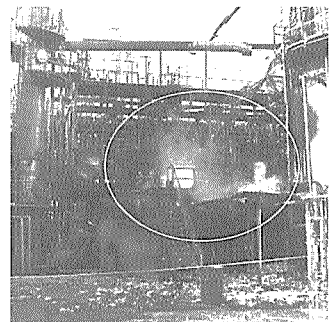
고온의 중질유 누출시 비산으로 인하여 용기 및 배관 등의 보온재 속에 스며든 유분이 자연 발화 할 수 있는 위험성이 있었으나, 유출물 수거작업 중 소방차 대기, 위험부위에 대한 반복적인 주수 등의 안전 조치가 이루어지지 않아 화재가 발생함.

중질유가 공정기기 및 배관류의 보온재에 스며든 상태에서 응고방지용 스팀(Tracing System : 120~130℃)이 지속적으로 공급되어 중질유 분해 및 산화가 진행됨. 분해 및 산화시 발생된 열이 보온재에 축적되고 보온재 내부의 온도가 상승된 상태에서 분해시 발생된 저 발화점 성분에 점화되어 화재가 발생한 것으로

화재 발생부위의 모습

중질유가 보온성이 있는 부위에 침투되고 보온재에 열이 공급되면 자연발화가 발생할 수 있다는 내용을 공장 근무자에게 교육 실시
