## 수소가스 폭발 사고

### 〈재해개요〉

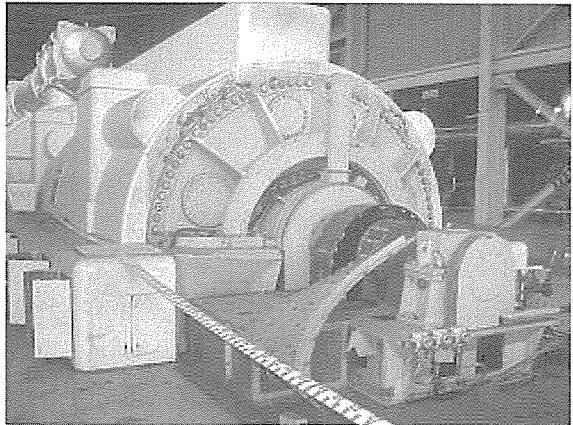
※ 수소가스의 누출을 대비하여 Collector end 측에 Vent 배관이 설치되었으나 Collector end cover에서 대기로 통하는 Vent 배관 상부에 덮개가 설치되어 있어 배기가 원활하게 이루어질 수 없었으며, 또한 Enclosure 상부의 배기관의 크기도 너무 작아 충분한 배기가 이루어지지 않았음.

[그림 1] Collector end cover에 설치된 Vent 설비

- Collector end cover 측에 설치된 Vent 배관은 Enclosure 외부의 안전한 곳으로 H<sub>2</sub>가스를 배출할 수 있도록 연결하여 설치함으로서 Enclosure 내부로 H<sub>2</sub> 가스가 누출되지 않도록 함.
- Enclosure 내부의 환기설비는 H<sub>2</sub>가스 누출 시 충분히 환기될 수 있도록 강제배출 설비로 설치 검토
- Enclosure 내부에 H<sub>2</sub>가스 누출감지 경보기를 설치하고, 경보기는 운전원이 상주하는 중앙제어실에서 관리토록 연결
- Enclosure 내부의 등기구 및 스위치 등의 전기기기는 수소가스 분위기에 적합한 방폭형 등급으로 설치 검토
- Enclosure 내부로 출입할 수 있는 출입문의 Door Lock 장치의 재질은 개폐시 마찰 불꽃이 발생하지 않는 낌스파킹 재질(동합금)로 변경 검토

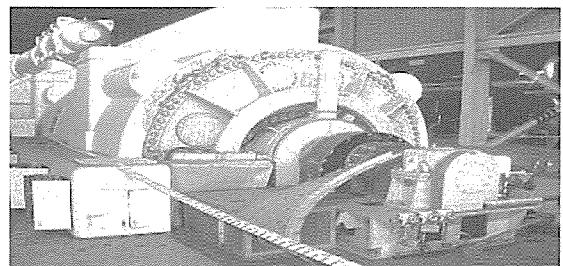
[그림 2] Enclosure가 폭발로 인해 날아간 Collector end 부분

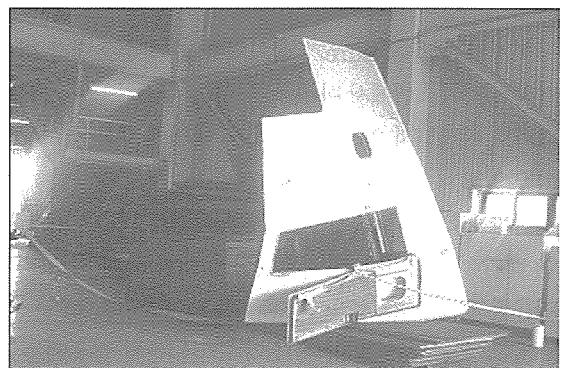
[그림 3] 폭발로 인해 날아가 1층 바닥에 떨어진 Enclosure
