회분식 반응기에 원료 투입 중 폭발사고

1. 사고개요

※ 사고발생공정 : 페인트첨가제 생산라인(반응기)

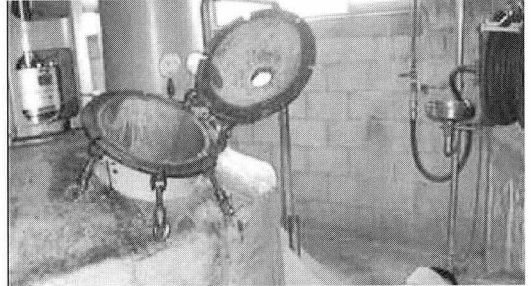
2007. 8. 25(토) 04:10분경에 전북 전주 소재의 ○○상사(주) 전주공장 회분식 반응기 상부맨홀을 열고 고체 원료를 투입한 후 용제인 톨루엔을 배관을 통해 투입하면서 맨홀 덮개를 닫는 순간 반응기 내부의 톨루엔 증기가 점화원에 의해 폭발하면서 맨홀 덮개가 재해자에게 충격을 가하여 사망한 사고임.

○ 맨홀이 개방된 상태에서 톨루엔을 투입하고 무게 28.5kg인 맨홀 덮개가 닫힐 때에 위치에너지가 운동 에너지로 변환됨.

이때 운동에너지를 계산하면 약 139J의 에너지가 발생되며 이 운동에너지의 모두가 불꽃 에너지로 전환되지는 않고 10%(13.9J)정도만 불꽃 에너지로 변환되더라도 이 불꽃 에너지는 일반 탄화수소가 연소하기 위한 에너지(약 0.25mJ)보다 5만배이상 높은 에너지로서 점화원으로 작용하기에 충분한 에너지임.

[재해자를 충격한 맨홀 뚜껑]

○ 맨홀 덮개를 유압식으로 개선하여 작업자가 직접 개폐하지 못하도록 개선이 요구되며 작동 스위치는 맨홀에서 충분한 거리를 두고 방폭형으로 설치

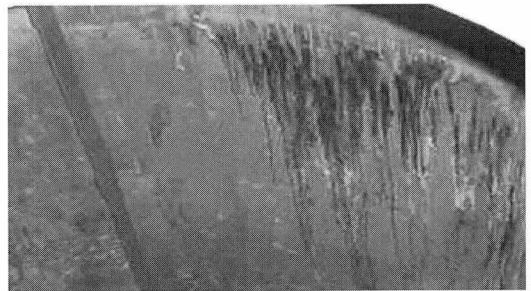
○ 고상의 부원료와 촉매를 투입하고 용제인 톨루엔을 배관을 통해 상부에서 낙하하는 방식으로 투입하는 도중에 발생된 톨루엔 증기가 가연물로 작용함. 톨루엔의 인화점은 4℃로써 당시 반응기 내부 온도가 43℃전후인 점을 감안하면 상당량의 증기가 생성되었을 것으로 사료됨.

○ 또한 톨루엔의 폭발 범위는 1.2%~7.0%로써 반응기 내용적을 (13m³) 감안하면 투입된 톨루엔 총 1800kg 중 소량(0.55kg 이상)만 증발해도 폭발하한인 1.2%를 초과하여 충분한 폭발범위가 형성되었을 것으로 추정됨.

[내부 폭발한 반응기 내부]

○ 상부에서 톨루엔이 낙하하면서 비산되지 않도록 반응기 하부에서 주입하거나 반응기 벽면을 타고 흘러 내릴 수 있도록 주입구의 형태를 변경하는 것이 필요함.

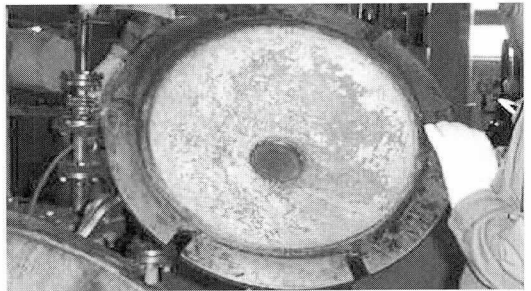
※ 맨홀 부분 일부의 고무라이닝이 찢어져 있음.

[반응기 상부 맨홀 뚜껑]

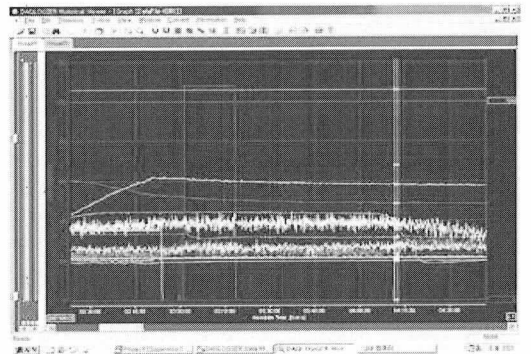
- 톨루엔을 맨홀이 개방된 상태에서 투입하도록 작업 절차서에 명시 되어 있으며 또한 작업표준서에는 반응기 온도가 43℃에서 원료를 투입하게 되어 있으나 작업지시서에는 35℃에서 투입하게 되어 있는 등 작업 절차가 불일치

[반응기의 온도 모드]
