알루미늄 주조기 운전준비 중 수증기 폭발사고

1. 사고개요

2007. 10. 8(월) 18:20경 경기도 화성시 소재 (주)OO 공장 내에서 알루미늄 가공공장에서 주조기 운전준비 중 고온의 용융물(알루미늄)과 냉각수가 접촉되어 수증기 폭발이 발생하여 2명이 사망하고 2명이 부상한 재해임.

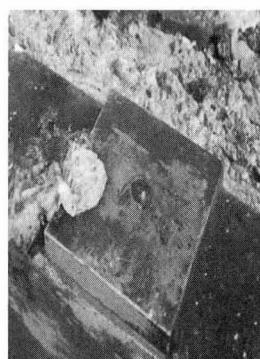
상금형을 고정했던 볼트체결부

○ 내압을 받을 우려가 있는 주조기 상부금형을

고정시 일반볼트 대신 고장력볼트를 사용하고, 볼트는 내압을 견딜 수 있도록 체결하여야 함.

○ 상금형 볼트고정구중 일부 본체에 대해 덧댐 용접을 한 것은 본체에 직접 용접하므로써 내압발생시 강도저하에 따라 용접부가 탈락되지 않도록 조치하여야 함.
