잔교식 구조물의 시공단계별 말뚝두부 변위 고찰 및 제어대책 -홍콩사례

남하용¹⁾, 홍 의²⁾, 심동현³⁾

¹⁾ 현대건설 기술개발원 과장

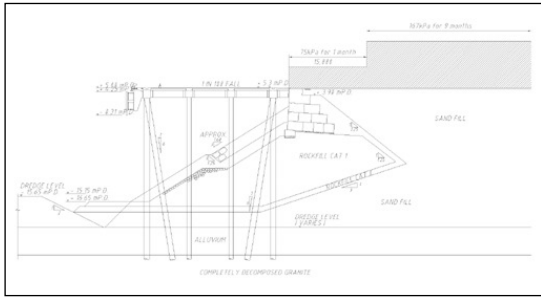
그림 8. Southern Terminal Typical Surcharge

따라서, [그림8]과 같이 남쪽 터미널 지역은 콘관입시험에 따른 설계도표를 적용할 경우 Quay Wall로부터 15m 이후구간은 167kPa로 9개월 동안 방치하는 것으로 판정되어 지반개량 및 Deck 시공 공기는 물론 말뚝에 과도한 변위발생이 우려되었다.

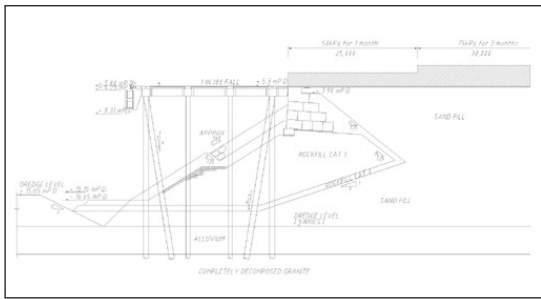
그림 9. Southern Terminal Typical Surcharge(설계변경)

그러나, 1st Handover 지역인 Northern Terminal쪽에 말뚝 변위가 과도하게 발생하여 이로 인한 공기지연이 발생하자, Surcharge 하중으로 인한 영향이 있음을 현장 설계팀의 기술검토를 통해 발주처를 설득하여 남쪽지역의 Surcharge 설계를 Seawall Cope Line으로부터 25m 구간은 Surcharge 50kPa, 55m구간은 75kPa로 3개월동안

방치하는 것으로 완화시켰다[그림9].

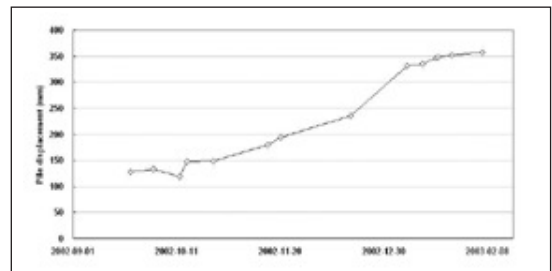
그림 11. 시공단계별 말뚝두부 횡변위(Bay O)

전체 변위 358mm중 40% 가량이 Seawall Rock Bund

시공단계	Cat. 1 Rock Bund 조성	Cat. 3 Rock 거치	Sand Back Fill	Surcharge 성토	Surcharge 방치
단계별 변위 (mm)	128	6	102	95	27
누적 변위 (mm)	128	134	236	331	358

조성과정에서 발생하였으며, 28%가 Seawall 조성후 Sand 뒤채움시에 발생하였고, 나머지 32%가 Surcharge 성토 및 방치 과정에서 발생하였다.

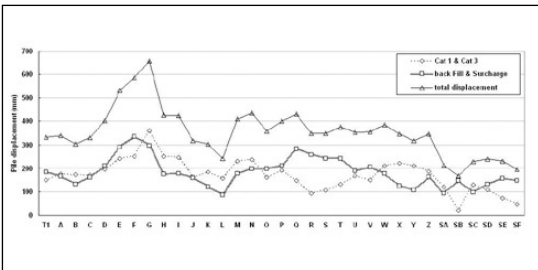
그림 12. Bay별 말뚝두부 횡변위

초기에 시공되었던 북쪽터미널에서 변위가 크게 발생하였고, 남쪽터미널로 갈수록 변위가 줄어드는 양상을 보인다. 이는 초기에 매립재의 품질관리 및 Seawall 시공방법상의 시행착오가 개선되었으며, 남쪽터미널 지역에 대한 Surcharge가 완화되는 등의 결과로 판단된다.

특히, Bay E, F, G 에서는 500mm가 넘는 과도한 말뚝 변위가 발생하였는데, 이 지역은 초기에 준설 및 모래 매립이 이뤄졌던 지역으로 Marine Borrow Pit로부터 반입된 모래의 품질이 좋지 않았으며, 준설 작업후 부유점토가 수 미터에 걸쳐 발견된 지역으로 Seawall이 전체적으로 침하하면서 말뚝에도 과도한 변위를 유발시킨 것으로 보인다.

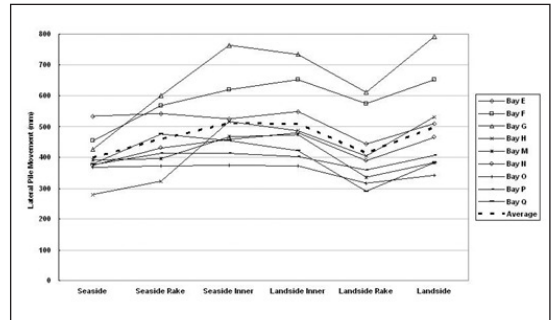
그림 13. Deck내 위치별 말뚝두부 횡변위(최종변위)

[그림13]에서 보듯이, 전체적인 경향은 Landside Pile의 변위가 가장 크며, Seaside 쪽으로 갈수록 작아진다. 육상측 말뚝이 Seawall Rock Bund에 근입된 길이가 길고 Seawall 배면의 Sand BackFill 및 Surcharge하중의 영향을 더 많이 받는다는 점에서 합리적인 결과로 판단된다. 특이한 점으로는 Landside Rake Pile의 경우는 변위 발생방향에 저항하도록 경사져 있어 육상측에 위치함에도 불구하고 횡방향 변위 발생이 가장 작게 나타났다.

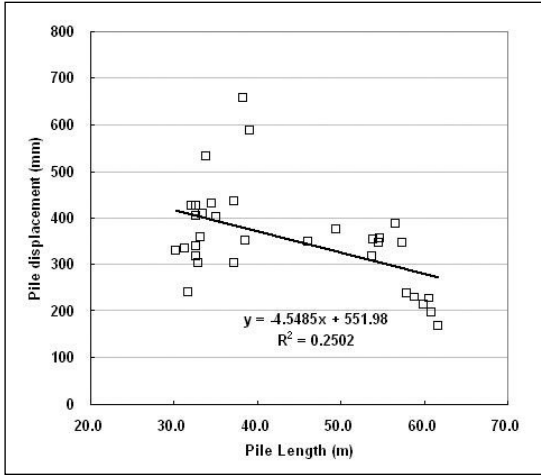
그림 14. 말뚝길이와 말뚝두부 횡변위

북쪽 터미널의 경우 암반층이 높아서 말뚝길이가 30~40m 정도인 반면, 남쪽 터미널은 Alluvium층 및 풍화대의 두께가 두꺼워서 말뚝 길이가 60m에 육박한다. Seawall 조성 및 매립으로 인해 Alluvium층 및 풍화대층에서 침하가 발생한다면, 말뚝의 거동에도 영향을 줄 것으로 판단되어, 다음 [그림14]에서와 같이 상관성을 분석하였으나 오히려 길이에 따라 소폭으로 감소하는 결과를 보여주었다. 이로부터 Alluvium층 및 풍화대층에서의 지반변형은 거의 발생하지 않았다고 판단된다.

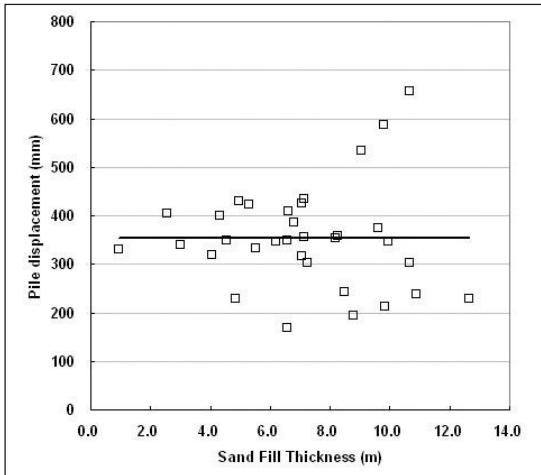
그림 15. 모래치환두께와 말뚝두부 횡변위

모래치환 두께와 말뚝두부 횡변위와는 뚜렷한 상관성

은 보이지 않지만, 매립모래의 품질이 나쁠 경우에는 변위 발생에 영향을 줄 것으로 생각된다. 500mm 이상의 변위가 발생한 Bay F, G, H 의 경우도 모래치환두께가 약 10m 가량으로 두꺼운 편이다.

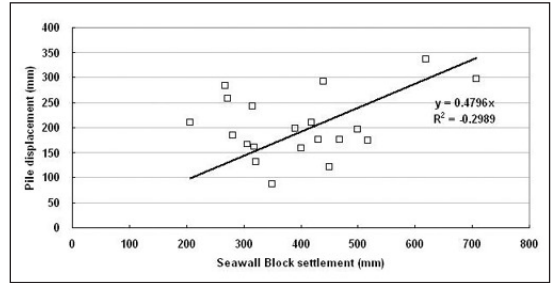
그림 16. Seawall Block 연직침하량과 말뚝두부 횡변위

을 줄 것으로 판단되어, 이에 대한 상관성을 파악하기 위하여 Seawall Block에 침하핀을 설치하여 Surcharge이후의 변위를 계측하였다. Surcharge로 인한 Seawall의 침하량은 [그림16]에서 보듯이 200~700mm정도 발생하였고, 파일 변위는 90~350mm정도 발생하여 Seawall 침하량 대비 약 50%의 말뚝변위가 발생하였다.

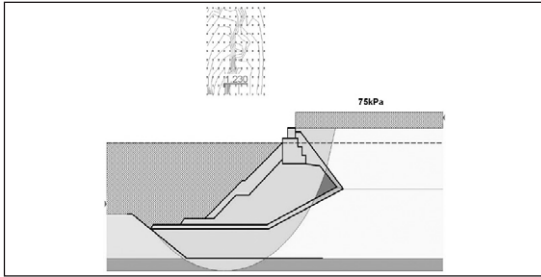
그림 17. 북쪽 터미널 Seawall의 원호활동해석(FS=1.23)

매립재료의 품질불량으로 인한 변위 및 Seawall 시공 과정에서 발생한 변위 외에도 대부분을 차지하는 60%의 변위가 Sand Backfill 및 Surcharge 과정에서 발생하였다는 것은 원설계 단면 자체가 변위 발생에 대한 충분한

안정성을 확보하지 못한다는 것을 보여준다. 본 장에서는 원설계 단면에 대한 사면안정해석을 통해 이와 같은 추론을 검증하였다.

북쪽 터미널 Seawall에 대한 원호활동 안전율은 1.23으로 설계상의 여유치가 거의 없으므로 시공상의 품질관리가 철저하지 못할 경우 사면안정성에 문제가 생길 수 있을 것으로 보인다. 더욱이 남쪽 터미널의 경우 167kPa의 Surcharge 하중이 작용할 경우, 안전율이 1.15에 불과하여 사면안정 및 활동에 대한 우려가 제기되었다. 감독측에서도 이를 수용하여 남쪽 터미널의 Surcharge를 완화

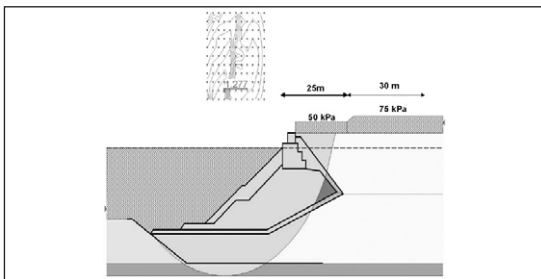
그림 19. 남쪽 터미널 설계변경시 Seawall의 원호활동해석(FS=1.28)

하였고, 이에 대한 안전율이 1.28로 북쪽 터미널 수준의 안전율을 확보하였다.
