# 성형 몰드 가열 중 LPG 누출에 의한 화재, 화상

## 1. 재해 개요

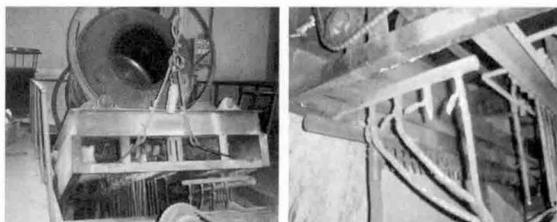
### 가. 기인물 1

- 지하 피트 작업장(mm)

크기 : 1,550 X 3,000 X 2,400

### 나. 기인물 2

- 원통형 성형 몰드기(mm)

L : 1,850(카본 스틸)

D : 1,110

d : 650

### 다. 기인물 3

- 몰드 가열용 버너

화구 : 30개소

공급배관 재질 : 일반 고무호스
