昭陽댐 누수에 대한 虛와 實

김 원 태

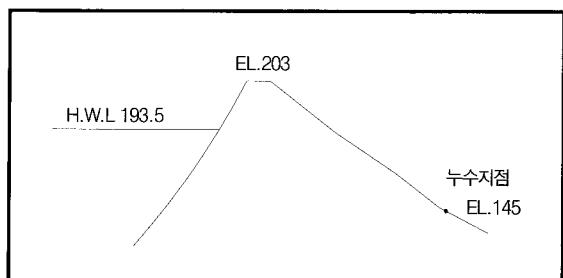
그림 1. 누수지점

저수위가 EL183m를 넘어서자 댐 우안 하류측 사면[표고 145m부근]에서 물이 새기 시작 하였다(그림 1 참조).

누수량은 초당 25L로 많은 양이 아니지만 소양댐은 흙과 자갈 모래로 쌓아진 댐이기 때문에 누수공이 점차 확대 됨은 자명한 일이고 결국 댐이 붕괴 될수 있다는 가정이 성립 된다. 소양댐이 붕괴 된다면 과히 핵폭탄에 비길만 하다.

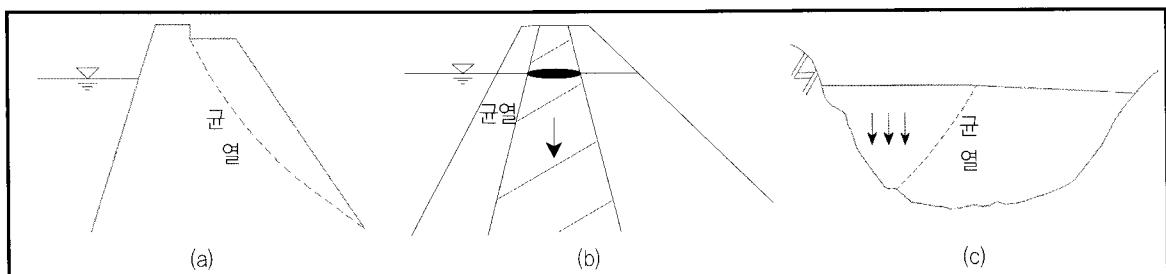
그림 2. 균열형태

댐의 龟裂형태를 모식적으로 그려보면 그림 2와 같다.

(a)의 경우는 사면활동에서 생기는 균열로 외부에서도 발견이 가능하다. (b)의 경우는 중심 점토층과 인접 모래층과의 침하 차의로 생기는 경우 인데 상당한 길이로 생기므로 이런 경우도 발견 하기가 쉽다. (c)의 경우는 댐기초지반 지지력 차이로 생기는 경우인데 약간의 段差임으로 육안 식별이 어렵고 균열이 댐 길이방향과 직각으로 발전 되어 있어 댐 내부 조사 시 에도 발견하기가 매우 어렵다. 휴전선 지역 북한의 땅굴 찾기보다 더 어렵다고 할수 있다(그림 2 참조).

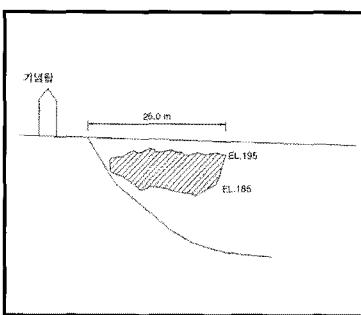
그림 3. 투수도 높은 곳

그대신 示方書상 투수도는 10^{-6} cm/s 이하라야 하는데 접合부에서 전방 약 25m, 깊이 EL185~EL195 사이의 Block 의 투수도는 10^{-5} cm/s로 높았다 이 결과에 대해 검토한 결과 粘土 土取場의 재료가 바닥 나면서 다소 粗粒材가 투입 되었기 때문이라는 것과 설사 투수도가 높다하여도 누수의 원인은 아닌 것으로 결론 났다(그림 3 참조).

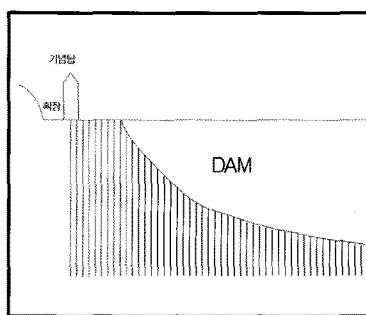
그림 4. Grouting 현황

이번에는 원지반을 조사하기로 하였다 댐 접합부에서 산을 향하여 일직선으로 3m간격에 1공씩 시추 하였다 그랬더니 댐접합부에서 기념탑 까지는 遮水가 잘 되는데, 기념탑에서 산 사이는 물이 막 새였다 누수의 원인을 발견 할수 있었다(그림 4, 5 참조).

이 쉽게 이 節理를 통해 흘렀든 것이다 본구간에 Grouting 을 실시한 결과 누수량의 90%를 차단 할 수 있었다 완전 한 차수가 안 되는 것은 산 밑 부분에도 Grouting을 하여야 하나 하기가 어려울 뿐더러 예산이 너무 많이 소요 되어 단장 댐 안전에 影響을 미치지 않으므로 경비가 적게 들고 실효성이 있는 공법을 강구 할때 까지 중단 한 것이다. 지금은 기념탑에서 선착장 까지 도로 중심선에 Grouting을 실시하여 완전한 遮水가 된 상태다.

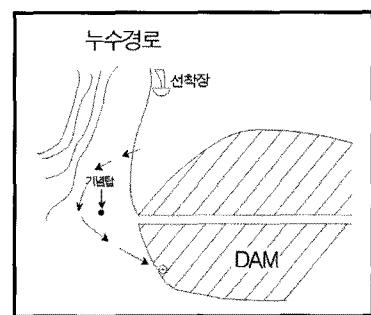
그림 5. 누수경로

기념탑에서 산 까지는 준공후 광장을 확장한 구간이다. 따라서 공사중 Grouting이 전연 안된 구간이고 또한 우안 岩의 節理가 수평에 가깝게 발전되어 있어 저수지 물
