345kV 신제천~동해 송전선로 철탑도괴 긴급 복구

신 명 식
KEPCO 충북강원개발지사장

1. 개 황

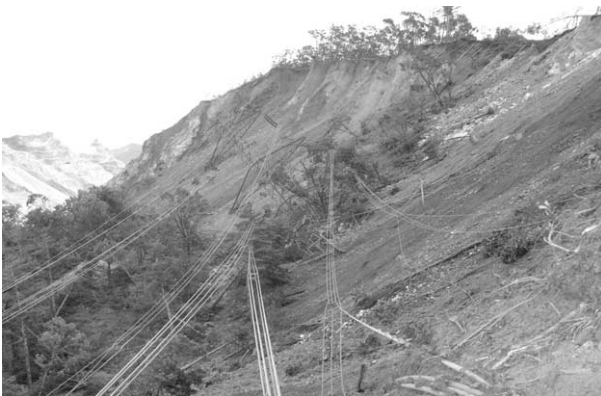
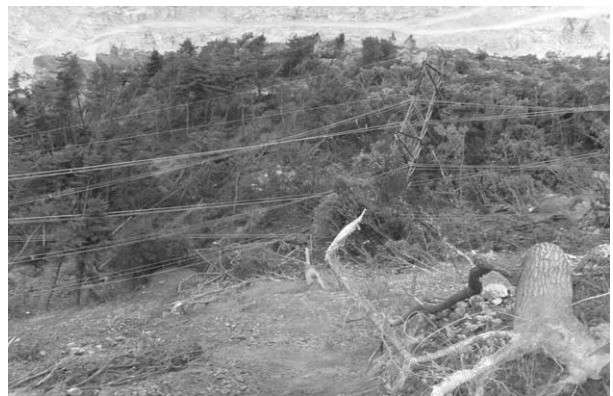
[그림 2] 산사태 및 철탁도괴 전경

한라시멘트 광산 붕괴에 따른 산사태로 동 지역에 설치되어 있던 345kV 신제천-동해 송전선로 42호 철탑이 도괴되는 사고가 발생하였다.

위하여 345kV 신제천변전소와 345kV 동해변전소를 연결(그림 1)하는 4도체 2회선 97.5km로써 1986년에 준공된 송전용량 4,300MW의 설비이다. 42호 철탁은 산사태에 휩쓸려 완전 도괴되고 전선은 비틀려 바닥에 떨어지는 피해가 발생하였으며, 양측 변전소의 보호계 전기가 동작하여 전기적으로 즉시 차단(당시 송전량 566MW)되었다. 한편 동 지역은 백두대간 백봉령 산악지으로써 인명피해 등 2차적인 피해가 발생하지 않았다는 점이 그나마 다행이었다.

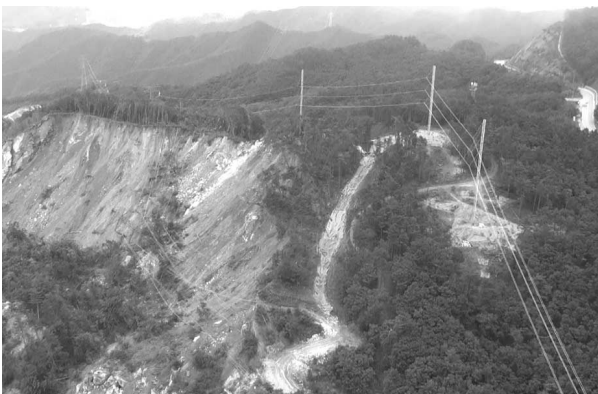
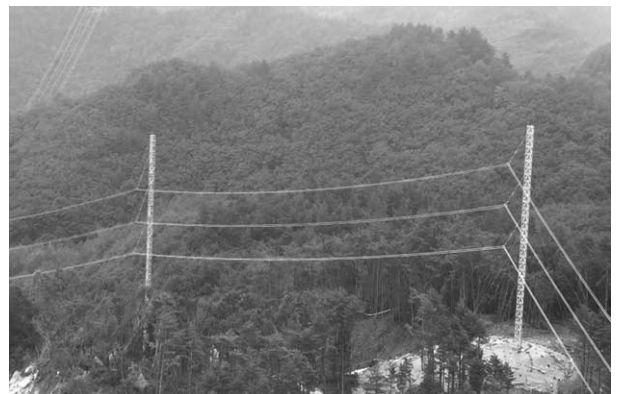
[그림 3] 가복구 전경

하지만, 가선로는 1회선 2도체 규모로써 정상설비(2회선 4도체) 대비 송전용량이 25% 뿐이고, 지선으로 지탱하는 구조물로 태풍, 폭우 등 자연재해에 매우 취약한

설비이다. 따라서 정상적인 송전능력 및 설비 안정성을 확보하기 위하여 본복구 또한 긴급하게 시행해야만 하였다.

영동지역 송전선로는 환상망으로 구성되어 345kV 신제천~동해 송전선로 고장에도 불구하고 대규모 정전이나 발전소 출력감소 등은 발생하지 않았지만, 동 송전선로가 차단된 상태에서 다른 송전선로에 고장이 발생하는 경우 발전소 출력감소 등 전력계통 불안정이 발생할 수 있다. 이에 대한 임시대책으로써 모듈조립형 가철주 3기와 전선 7,600m 등 상시 보유중인 긴급복구용 자재와 한전KPS 등 협력업체 인력을 사고 발생 당일부터 투입하고 야간, 휴일작업을 시행하여 8월 29일 18시 24분에 가압(송전)하였다.

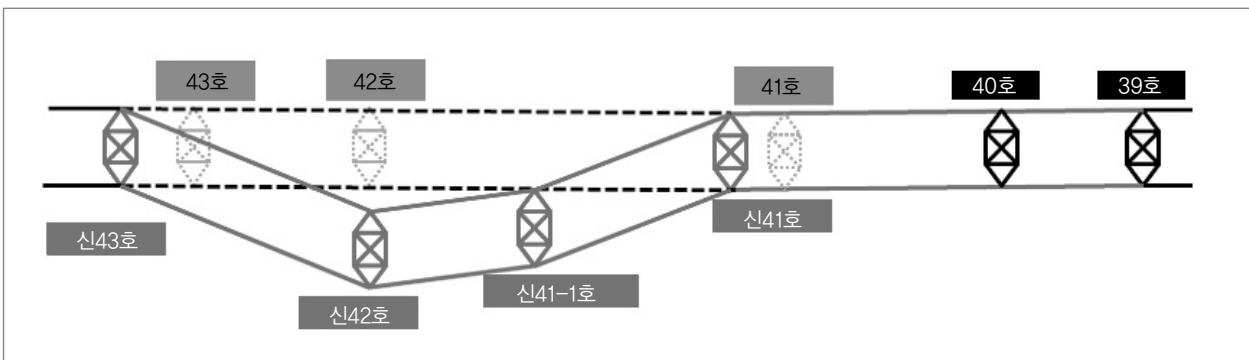
[그림 4] 본복구 개요도

기존선로(검정선), 도괴철탑(검정선 No.42), 가 복구선로(검정점선), 본 복구선로(흰선)

동 긴급복구공사는 345kV 신제천~동해 송전선로 39호~43호 구간이며 철탑 4기(345kV 2회선, 전력선 1.3km (ACSR480mm²Cardinal×4B) 규모이다. 철탑 1기만 도괴되었지만 송전선로의 특성상 인접 철탑도 교체 필요하기 때문에 철탑 4기를 설치하게 되었다.

철탑을 설치하지만 동 지역은 광산 붕괴에 의한 산사태로 지반 유실 및 약화에 따라 기존선로로부터 100m 떨어져 복구위치를 선정하고, 이를 토대로 공사설계 및 소요 자재를 산출하였다(철탑재 330톤, 전선 37,800m, 애자 1,900개, 콘크리트 520m³, 총공사비 30억 원). 송전선로는 수 십년을 존속하는 반영구설비이므로 지반안정성이 무엇보다도 중요하다.
