초음파 적외선 열화상을 이용한 이종배관 용접부의 결함 검출

ultrasonic Infrared thermography of flaw detection using a dissimilar pipe weld

Key words : ultrasound infrared thermography, dissimilar weld, Inconel 600, STS 304, stress corrosion crack

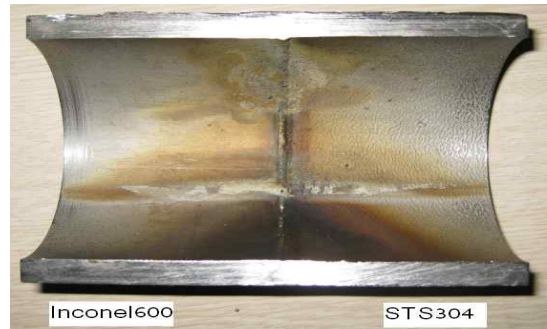
Fig. 1 Cross-section of welded pipe

본 실험에 사용된 시험편은 인코넬 600과 STS 304 재질의 배관을 이종 맞대기 용접한 시험편을 사용하였으며, 결함의 검출을 위하여 직경 3 inch, 두께 7.6 mm 배관을 Fig.1과 같이 축 방향으로 배관의 정중앙을 절단하여 실제 검출된 열화상 이미지

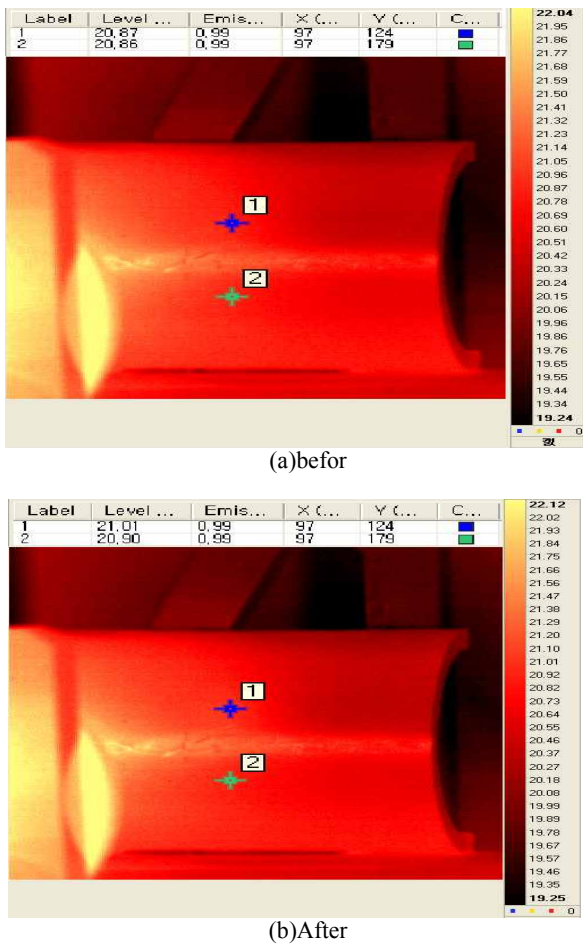
이종금속 배관의 용접부의 결함을 검사하기 위하여 Fig2와 같이 설치하여 가진을 하였다. 이때 가진 주파수는 50 mHz로 20 kHz의 초음파를 사용하였으며, 음향에너지는 420 Watt를 이용하였다. Fig. 3(a)는 가진전의 배관의 적외선 열화상 이미지를 보여주고 있다. 결합부위를 파악할 수 없는 상태로 수동적 검사기법을 이용하였을 경우 결함의 유무판단이 안되는 상태를 알 수 있다. Fig. 3(b)는 초음파를 가진시 발생하는 배관의 이미지를 나타내고 있다. 가진전의 모습과는 달리 약간의 발열부분(Hot spot)과 0.1 °C의 온도변화가 나타남을 알 수 있다.

Fig.3 Ultrasound before and after imposing

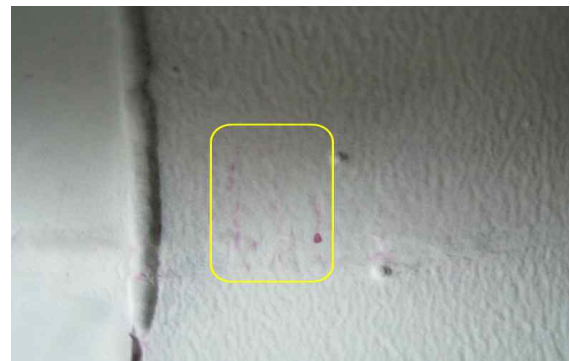
Fig. 5는 결함검출 이미지와 실제 배관의 내부 이미지를 보여주고 있다. 내부결함의 이미지를 통하여 배관 외측에서 검사한 결함 검출 이미지와 내부의 실제 결함의 위치가 동일함을 파악할 수 있었으며, 균열이 하나가 아닌 일정한 범위 안에 하나이상의 크랙이 존재하여 열화상 이미지 상에 넓은 범위의 Hot spot 이미지를 만들어 냈음을 파악할 수 있었다

Fig. 5 Using the penetration test pipe internal defect detection
