엔진정지 중인 자동차의 화재발생 원인 분석 Cause Analysis on Parked Motor Vehicle Fires

요 약

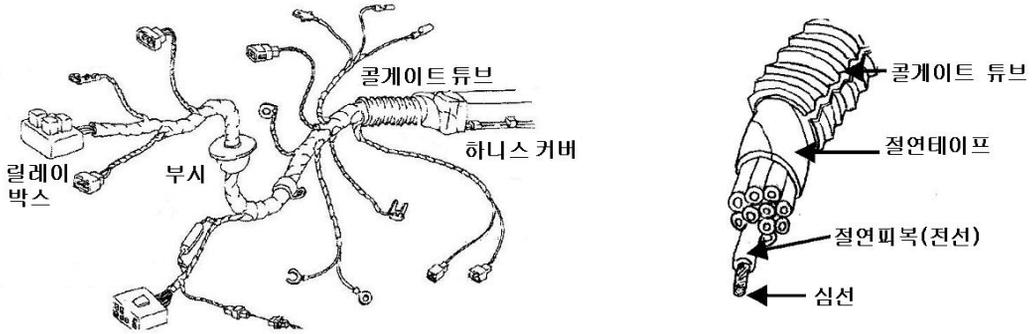
그림1과 같이 자동차의 전기배선(이하 전선이라 함)은 1선만으로 부하측의 기기에 접속되는 것, 수십 개의 전선이 다발로 되어 있는 메인 하니스(Main Harness) 등 여러 가지가 있는데 대부분은 콜게이트 튜브(Corrugated tube, 전선보호용 주름관), 고무 튜브 및 합성수지 케이스 등에 수납되어 외력(스트레스)으로부터 보호되어 있다. 또 하니스를 보디에 고정하기 위해 이용되는 새들도 합성수지제인 것도 있고 일부 금속제 새들에 있어서는 고무나 합성수지로 안쪽이 피복되어 전선에 주는 스트레스가 경감되게 조치되어 있다. 보디 관통부에도 고무로 된 부시 등에 의해 마찬가지로 스트레스 경감 조치가 되어 있다(그림2 참조).

그림1. 하니스로 된 자동차 전선과 하니스의 구성

자동차 전선은 완충재나 보호커버 등으로 보호되고 있기는 하나 엔진의 열 및 진동, 주행 시의 진동 등을 항상 받고 있어 완충재나 보호커버가 손상되고 전선의 피복까지 손상되면 전선 속의 도체가 차체와 닿아 단락(합선)하여 피복에서 발화되거나 주위 가연물을 발화시킬 수 있다. 또한 전선이 관통부를 통과할 때 철판 끝의 처리가 불충분한 부분에서 전선 피복이 손상을 받아 발화하는 경우도 있다. 이와 같은 경우를 고려하여 각 회로에는 퓨즈가 설치되고, 자동차 전선의 중요한 부분에는 비닐내열저압전선이나 폴리에틸렌내열저압전선 등이 사용되고 있다. 그러나 이 퓨즈는 간헐적인 단락 스파크가 발생할 때는 쉽게 끊어지지 않는다. 또한 콜게이트 튜브나 비닐 테이프 피복 주위에 기름이 스며든 먼지나 포장도로의 아스팔트피치의 부착 등으로 인해 전선 피복에서 이들을 개입하여 화재가 확대되기 쉽다. 그리고 자기소염성(自己消炎性)이 있는 자동차용 전선일지라도 다발 전선으로 된 전선이나 하니스로 된 경우에는 연소가 확대되는 성질을 갖고 있다. 이와 같이 스파크가 발생되어 피복에 착화, 연소가 계속되어 각종 합성수지에 연소(延燒), 더 나아가서 연료파이프에 화재가 확대하게 된다.

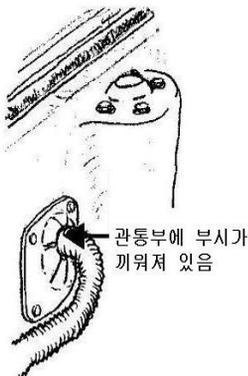
그림2.관통부의 전선보호용 부시

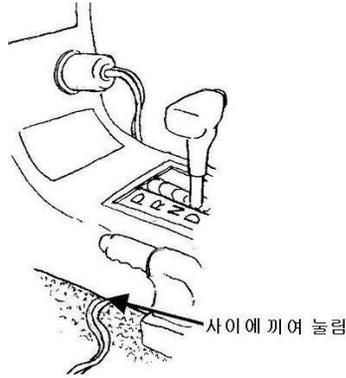
또한 전선의 단락에 의한 화재 중에는 전기기구를 개조하거나 자동차구입 후에 설치한 전선에서도 발생하고 있으며, 대부분의 경우 배터리에서 퓨즈를 개입하지 않고 직접 배선되고 있으며, 구입한 후에 설치하면 전선이 복잡하게 되기 쉬워 진동에 의한 손상을 받기 쉬운 상태에 놓이게 되며(그림3 참조) 또한 일단 단락이 발생되면 퓨즈가 없으므로 계속 단락현상이 발생하게 되므로 결국 발화될 수 밖에 없다.

그림3. 나중에 추가로 설치한 전선의 예¹⁾

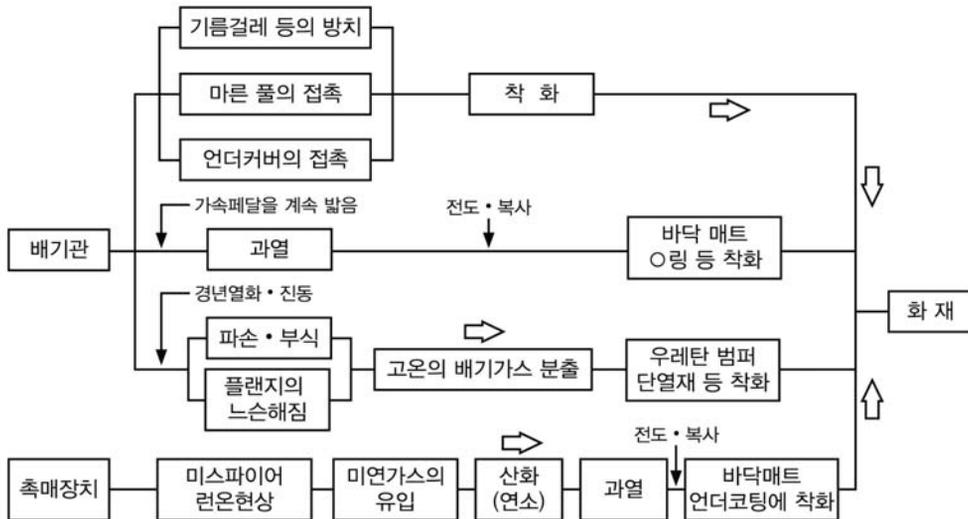
배기관계통은 혼합가스가 연소된 후 외부로 배출하기 위한 장치로 배기 매니폴드, 배기파이프, 촉매변환장치(Catalytic Converter), 소음기(메인, 서브)로 구성되어 있으며 배기 매니폴드를 제외한 이들 부품들은 차체 아래쪽에 진동의 충격을 억제하기 위해 고무 O링으로 매달려 있다.

그림4. 배기계통의 화재발생 메커니즘

배기관계통 내에는 실린더실 내에서 연소한 고온 배기가스가 통과하기 때문에 그 자체가 고온이므로 방열판(=차열판)이 설치되어 있다. 그러나 정비 후 기름걸레를 배기관계통에 방치하거나 언더 커버를 떼어내거나 주차 장소에 마른 풀 등이 있고 이 마른 풀 등 가연물이 배기관에 접촉하면 발화하게 된다. 또한 플랜지의 이완이나 부식·파손에 의해 고온의 배기가스가 분출되면 분출된 개소에 따라서는 우레탄 범퍼나 단열재 등이 착화된다.

계속 밝게 되어 발화하는 경우이다. 엔진의 이상 고속회전에 의해 배기관이 과열되면 전도·복사열로 배기관에 매달려 있는 O링이나 차내의 바닥 시트에 착화되는 경우와 엔진 과열에 의해 「블로우 바이 가스²⁰⁾ 환원장치」내의 가스가 과열되어 합성수지로 된 캡이 용융되어 오일이 분출하여 과열된 배기관 등에서 발화되는 경우 두 가지이다.

배기가스규제에 의해 CO, HC, NOx를 정화시키기 위해 배기관에는 촉매장치가 설치되어 있는데 점화플러그의 불량 등에 의해 미스 파이어(Misfire)가 발생하면 이 촉매장치 안에서 미연소가스가 연소하게 되어 촉매장치 자체가 적열상태(赤熱狀態)가 되며, 이 때 복사열에 의해 차실 내의 바닥 카펫 등에서 발화되고 있다.

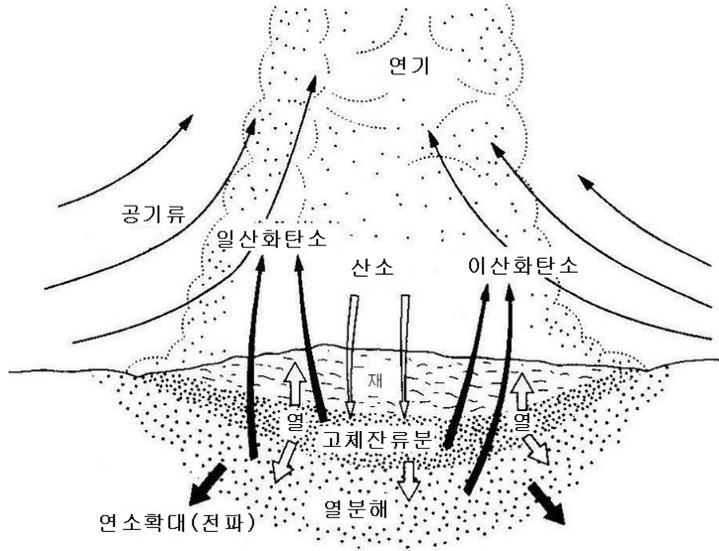
가 가연물과 닿아 불꽃을 내지 않고 상당시간 무염연소(無炎燃燒, smoldering)를 진행시키다가 유염연소로 변해 화재로 전이되기 때문에 발생한다. 담뱃불의 온도는 연소하고 있는 원추형의 끝 중앙부에서 가장 높고 담배를 빨고 있는 중에는 약 900 °C가 되며, 담배를 빨지 않고 방치한 경우에는 중앙부는 700~800 °C, 표면은 200~300 °C가 되므로 담뱃불과 가연물이 닿으면 가연물 아래쪽으로 파고들며 연소확대되면서 그림5와 같은 메커니즘으로 무염연소를 진행시킬 수 있다.

그림5. 담뱃불로 인해 훈소가 일어나고 있는 부근의 모습

그러나 쓰레기통, 좌석 시트 위에 놓아 둔 방석이나 의류 등 적재물품, 또는 좌석 시트의 가죽이나 천을 교체하면서 난연성능이 없는 제품으로 바꾼 것에 담배꽂이를 버린 경우에는 그림5와 같은 메커니즘을 통해 무염연소를 진행시킬 수 있다. 또한 난연제품인 좌석 시트에 구멍이 뚫린 부분이나 담뱃불로 우레탄폼이 용융된 위치에 다시 담뱃불을 놓아두거나 떨어뜨린 경우에는 그림1과 같은 메커니즘을 통해 무염연소를 진행시킬 수 있다.

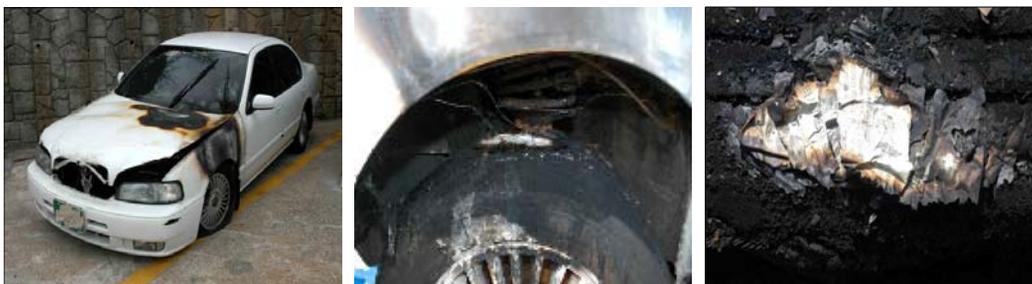
사진1. 좌측 타이어 위의 타다 남은 휴지

자동차의 도어를 열거나 또는 창문을 파괴하고 물건을 훔친 후 범죄증거를 없애려고 차실 내에 방화한 경우와 같은 범죄증거 인멸 목적의 방화나 자살을 위한 방화 등을 제외한 대부분의 자동차 방화는 자동차의 외곽부에 불을 지르고 있다. 충동적인 방화나 불만표출의 방화인 경우, 대부분 라이터로 불을 붙이며 라이터로 붙이 붙는 개소는 범퍼나 흡반이 등 합성수지제품 또는 타이어로 한정된다. 자동차 외곽부분의 합성수지제품이나 타이어에 라이터로 착화시키는 것은 불가능하지는 않지만 상당히 장시간 라이터로 불을 쬐지 않으면 착화되지 않는다. 또한 이들 제품은 대부분 자기소화성이 있어 라이터로 불을 붙여도 곧 꺼져 버리는 경우가 대부분이다. 사람 눈에 띄는 것을 신경 쓰는 방화범으로서 그다지 오랫동안 불을 붙일 수는 없을 것이다. 이들 제품에 방화하는 경우 터보라이터 등 일반라이터보다 강력한 것을 이용하든지 사진1과 같이 휴지나 주변의 쓰레기, 나뭇잎 등의 조연재(助燃材)를 이용한다. 원한에 의한 방화인 경우에는 휘발유, 신나 등 석유류를 자동차가 주차된 바닥이나 주변, 자동차 자체에 뿌려 연소를 촉진시킨 경우도 있다.

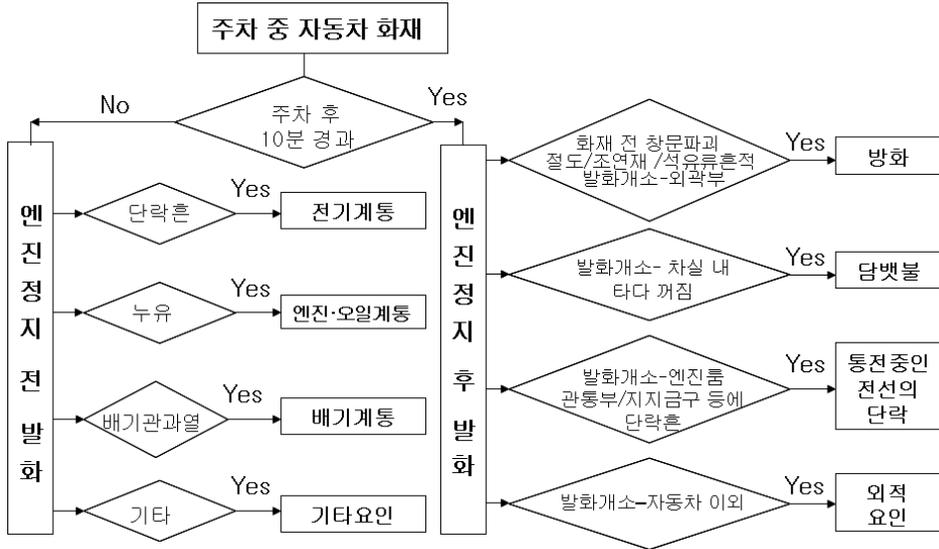
화재발생시기를 정리하여 요약하면 그림7과 같이 나타낼 수 있다.

앞에서 언급한 것처럼 그림3과 같이 엔진정지 전에 화재가 발생했다면 화재원인은 크게 전기계통, 엔진·오일계통, 배기계통, 기타의 요인으로 나눌 수 있으며, 엔진정지 후에 화재가 발생했다면 방화, 담뱃불, 통전중인 전선의 단락, 외적요인으로 나눌 수 있다.

그림7. 주차 중인 자동차의 주요 화재원인
