# 질식재해 발생 사례

- 집진기 내부 작업 중 중독·질식 -

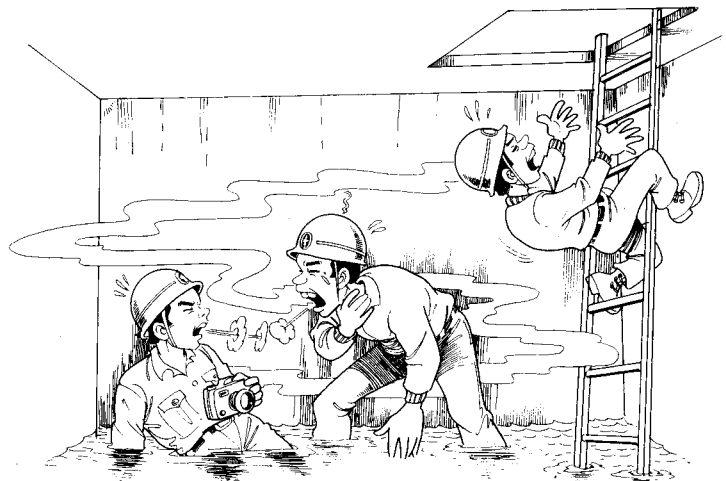
<재해상황도>

- 재해당일 16:40경 저류조탱크(4m)의 분뇨(재해 당시 총 4m 높이중 분뇨의 높이는 바닥으로부터 약 1m 가량)를 외부로 펌핑작업중
- 피재자가 준공검사용 현장사진을 찍으러 저류조 탱크내로 들어갔으나 탱크내에 체류되어 있는 유해가스(H<sub>2</sub>S, CH<sub>4</sub>, NH<sub>3</sub>)에 의한 산소결핍으로 질식되었으며
- 이를 동료직원 2명이 구조하기 위해 저류조 탱크내로 들어갔으나, 모두 질식되어 2명은 사망하고 1명은 부상한 사고임

- 작업시작 전 유해가스(H<sub>2</sub>S, CH<sub>4</sub>, NH<sub>3</sub>) 및 산소농도 미측정산소결핍위험작업(저류조 탱크 등)에 근로자를 종사토록 하는 경우에는 작업시작전 유해가스(H<sub>2</sub>S, CH<sub>4</sub>, NH<sub>3</sub>) 및 산소농도를 반드시 측정하여야 하나 미측정
- 개인보호구 미착용  
유해가스 발생 및 산소결핍위험 장소에서 작업을 할 경우에는 호흡용 개인보호구 등을 착용하고 작업하여야 하나 착용치 않음

- 근로자 안전보건교육 미실시  
유해가스 발생 및 산소결핍위험 장소에서 작업을 할 경우에는 호흡용 개인보호구 등을 착용하고 작업하여야 하나 착용치 않음
- 근로자 안전보건교육 미실시  
유해가스발생 및 산소결핍위험장소 작업 근로자에게는 특별안전보건교육을 정기적으로 실시하여야 함에도 불구하고 미실시

- 작업시작 전 유해가스 및 산소농도 측정  
유해가스 발생 및 산소결핍 장소에는 작업시작전과 작업중 수시로 유해가스 및 산소농도를 측정하여 안전여부 확인후 작업실시
- 개인보호구 착용  
환기가 불충분한 작업장에서는 호흡용보호구(공기 또는 산소가 공급되는 마스크)를 비치하여 작업시 착용
- 근로자 안전보건교육 실시  
유해가스발생 및 산소결핍 장소에서 작업시에는 근로자의 안전을 위하여 작업 전에 유해가스 및 산소농도측정요령, 작업시 주의사항, 산소결핍의 위험요인, 산소결핍 원인 및 대처방법, 응급조치 보호구 사용방법 등이 포함된 특별안전보건교육 실시요망
