# 기존 공정 석회석 모니터링 시스템 설치 사례

<동양시멘트 삼척공장> <동양시멘트 연구개발팀>

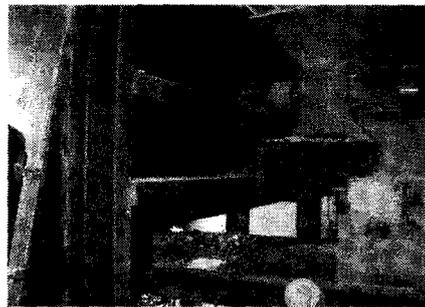
<그림 3> 자동 샘플러

샘플러의 타입은 벨트의 구동부와 종동부 사이의 벨트 윗부분에 설치가 가능한 로타리 스크루 샘플러를 선정하여 자체 제작하였다. 최초 스크루는 1회전 후 무게중심 추에 의하여 항상 위쪽에서 정지하도록 설계하였으나 자동 운전 시 탄력에 의한 회전력으로 인하여 1회전 운전이 불가능하여 브레이크가 장착된 감속기 모터로 교체하였다.

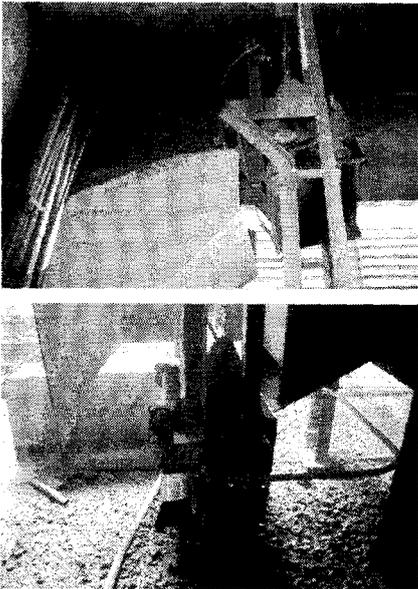
<그림 4> 샘플 리프트

자동 채취된 시료를 3단 이분기로 올리기 위한 버켓과 와이어를 이용한 설비로 샘플러가 1회 작동하면 시료가 담긴 버켓은 3단 이분기가 설치된 상층으로 이동하여 이분기에 시료를 자동으로 투입하도록 설계하였다.

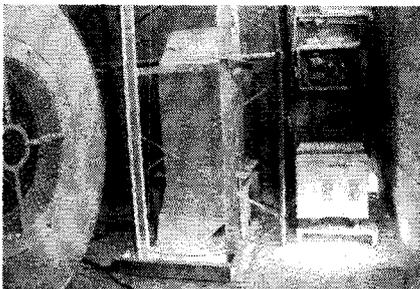
<그림 5> 3단 이분기

1회 샘플링에서 얻어진 7 ~ 10kg의 석회석을 3회 연속으로 이분하여 채취된 시료의 양을 1 ~ 1.5kg으로 줄여 전처리를 용이하게 할 수 있도록 하였다.

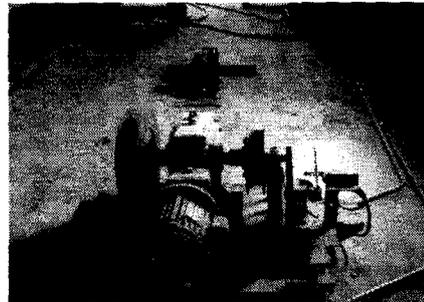
<그림 > 개선 전후의 Bucket 리프트

- 개선 전 : 버킷에 두 줄의 와이어 로프를 연결하여 사용하였으나 양쪽 로프의 감김 상태가 불 균등하면 버킷이 탈선 되거나 로프가 휠에서 이탈하여 에러가 발생하였다.
- 개선 후 : 두 줄의 로프를 한 줄로 줄이고 와이어 로프가 휠에 역으로 감기지 않도록 감지기를 장착하였다
