# 무선인터넷을 이용한 웹 기반 원격지 철도터널의 계측관리

Web-based Monitoring System for a Railroad Tunnel by Wireless Internet

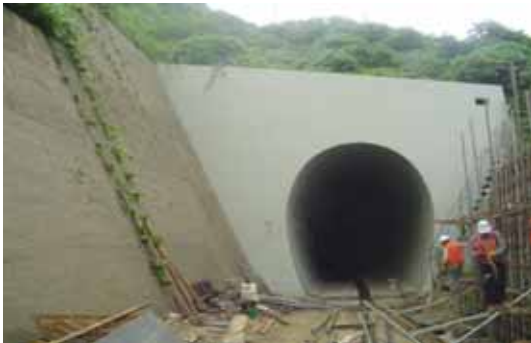
Photo. 1 대상구조물 전경

타낸 바와 같이 1930년대 준공된 터널로서, 강원도 OO군 OO기점 0km에 위치하고 있다.

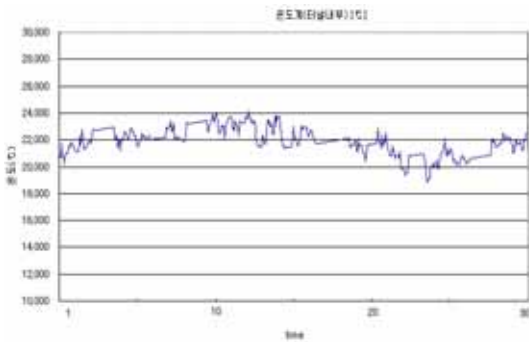
Fig. 7 시간에 따른 터널 내 온도분포

이상의 시스템을 이용하여 1시간 단위로 균열폭의 변화와 온도를 계측한 결과 Fig. 7~8에서와 같은 온도 및 균열의 분포이력을 얻었다. 이 결과에 의하면 터널라이닝에 발생한 구조균열은 외기온도의 변화에 의해서만 그 폭의 변화를 보일 뿐 별다른 구조적인 원인으로 추정되는 변화는 발견할 수 없었다.

즉, 온도변화폭은 대략 4°C내외로 외력이 존재하지 않을 경우 콘크리트의 열팽창률에 해당하는 0.04mm 이내의 균열변화폭을 보이므로 외력에 의한 균열진전은 나타나지 않은 것으로 분석된다.
