산/업/재/해/사/례

폐지자동압축기 내부 이물질 제거작업중 협착

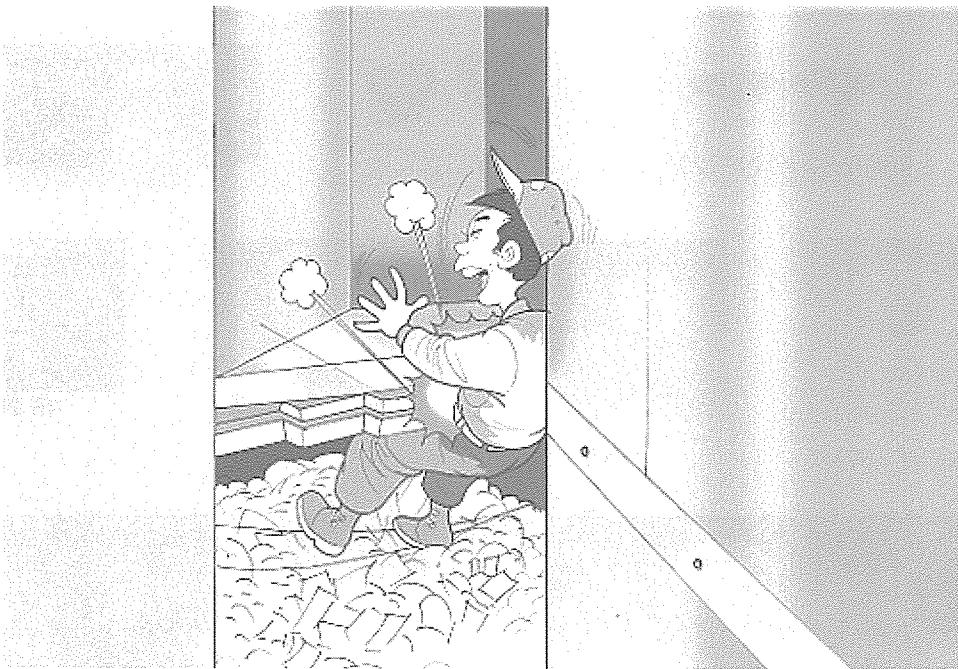
폐지재생공장에서 폐지자동압축기로 폐지 압축작업을 하던중 자동운전모드로 설정된 상태에서 압축기 내부에 이물질을 재해자가 발견하고 내부로 들어가 제거작업을 하던중 폐지양을 측정하는센서에 신체일부가 감지되어 압축기 푸셔(Pusher)가 작동되면서 반대편 고정 설치된 종이절단용 푸셔(Pusher) 사이에 몸이 협착되어 사망한 재해임.

- 설비내부는 바닥에서 출입문까지의 높이는 137cm, 폐지의 양을 측정하는 감지센서까지의 높이는 설비내부 바닥에서 157cm정도였으며 설비내부에 설치된 칼날은 설비내부 바닥에서 105cm정도에 설치되었으며, 칼날의 길이는 1m, 두께는 3cm로 칼날부위는 이동하지 않고 고정된 형태로 폐지가 푸셔에 의해 밀려가 칼날까지 도달하는 시간은 2~3초 정도후 칼날에 의해 절단되는 구조였음.

- 또한 폐지의 양을 측정하는 감지센서는 설비외부 양측에 유리창을 통해 마주보는 형태로 2개가 설치되었으며, 센서간의 거리는 1m정도로 센서사이에 물체가 감지될 경우 자동적으로 푸셔가 작동되는 구조로 정지/수동으로 전환할 경우 감지센서에 신체가 접촉되어도 작동은 되지 않는 구조였으나, 사고당시에는 자동으로 설정됨.

- 재해자가 설비내부에 들어가서 푸셔(Pusher)에 걸린 이물질을 제거하였으며 동료작업자는 설비외부에서 재해자가 건네는 이물질을 받았으며, 청소를 마친 후 재해자가 나오려다 신체의 일부가 폐지의 양을 측정하는 센서에 감지되면서 푸셔가 불시에 작동하여 재해자 몸이 푸셔 반대편에 고정 설치된 칼날과 푸셔 사이에 협착되

- 설비내에서 이물질제거작업을 함에도 피재자가 움직이지 않고 조작할 수 있는 동력차단장치 미설치됨.

- 근로자가 폐지압축기 설비내부로 진입하여 이물질 작업을 함에도 운전상태를 자동운전상태로 작업을 실시하여 센서감지로 푸셔가 불시에 작동함.

- 설비내에서 폐지 등 이물질 제거작업시 출입문에 인터록(interlock)장치를 설치하여 출입문이 열린 경우 푸셔가 작동되지 않도록 하여야 함.

- 조작판넬에 폐지자동압축기의 불시작동을 방지하기 위한 잠금장치를 설치하고 그 열쇠를 작업자가 소지한 후 작업을 실시할 수 있도록 하여야 함.

- 근로자가 폐지자동압축기 내부로 진입하여 이물질 제거작업을 실시할 경우 출입전 운전을 정지시킨 후 작업을 실시하여야 함. ↗
