열화상카메라를 활용한 외부온도의 터널내 영향범위 산정방법 연구

A Study on the Decision of Influence Range of External Temperature in the Tunnel Using Thermal Camera

In this study, two urban tunnels were analyzed to decide the range of tunnel which are influenced by outside temperature using a thermal camera, and to find out the causes of defects on these parts. From the results, the main points of maintenance were presented.

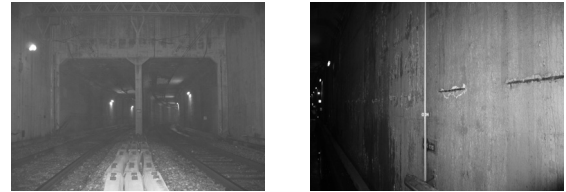
Fig. 4 Tunnel A Exit(Left), Condensation and Exposed Rebar(Right)

터널 출구부 역시 철근노출, 균열 및 누수가 조사되었고 출구부에서 약 490m까지 결로로 인해 측벽부와 슬래브의 콘크리트 표면에 물방울이 맺혀 흘러내리는 정도로 광범위하게 조사되었다. 노출된 철근은 스트립 철근으로 표면은 부식이 진행 중이다.

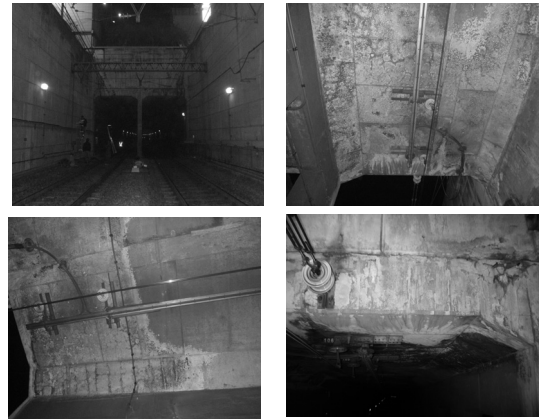
Fig. 9 The Views of Exit of tunnel B and Scaling By Freezing and Thawing

현장조사결과, 국부적으로 철근노출과 균열, 누수, 박리가 조사되었다. 노출된 철근은 기둥부 띠철근과 측벽부 주철근으로 특히 측벽부의 경우는 철근피복깊이가 약 2~3cm정도로 얇고(Fig. 10) 부식이 진행 중이다. 특히 Fig. 9의 경우처럼 출구부 상, 하선 슬래브 일부는 표면 모르타가 손실된 형태의 박리가 광범위하게 조사되었으며 구조물 상부의 지표수가 흐른 흔적과 함께 일부는 박락이 조사되었다.

출구부 상, 하선슬래브에 발생된 광범위한 박리의 원인은 터널내 외부 유입수의 동해에 의한 것으로써 출구부 단면 열화상카메라 분석결과로 알 수 있다.
