# 표준화된 2D CAD와 3D Digital Modeling을 이용한 옥천천주교회의 연혁 기록

## Documentation of the History of Ok-Cheon Catholic Church by standardized 2D CAD and 3D Digital Modeling

**Key Words** : Ok-Cheon Catholic Church, Listed Modern Building, 3D Digital Modeling, 2D CAD Drawing

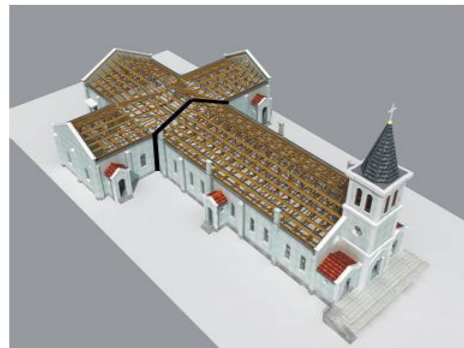
둘째, 3D Digital Model은 지붕트러스 구조체를 입체적인 모습으로 시각화한다. 이 건물의 지붕트러스는 지붕과 천장 안에 가려져 육안으로 확인하기 힘들 뿐 아니라 조사보고서의 2차원 단면도·입면도·부재상세도 만으로는 입체적이고 전체적인 모습을 확인하기 어렵다. 그림 10은 지붕 목조트러스 짜임의 실체를 보여주고 있다.

[그림 10] 지붕트러스 3D Digital Model (검은 선은 기존·증축 부분 경계)
