반복되는 동하중에 의한 구조물 상부바닥 균열 감소를 위한 진동저감 연구

전종균^{1*}, 박삼진¹, 박상곤¹, 김도영¹
¹선문대학교 기계공학과

A Study on How to Reduce Vibration in order to Decrease the Cracks that Form on the Upper Floor of a Structure due to Continuous Dynamic Loading

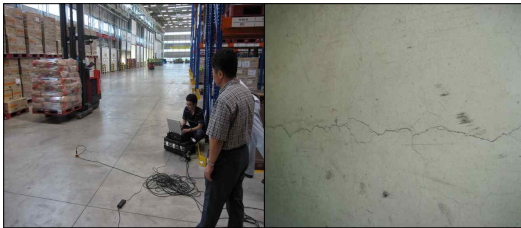
[그림 2] 물류센터 전경 및 균열 발생 현황

그림 2와 그림 3에서 보는바와 같이 진동 영향성을 평가하고자, 주요지점을 총 7지점으로 구분하여 측정을 수행 하였다. 주요지점의 선정 기준은 지게차의 운행구간 중 주 이동구간과 최대 균열 발생 지점 및 최대 진폭 발생 지점으로 선정하였다. 측정 시 한 지점 당 각 20분간 5회씩 레코딩을 수행하였으며 그에 따른 측정 평균 데이터 중 최대 진동 값을 선정하였다. 또한 장단기 적하차 반복수에 따른 균열 관찰은, 진동 측정이 진행된 시점에서 이미 구조물에 균열발생으로 인한 문제가 야기된 상태였다. 따라서 초기 균열시점에서 진행된 균열 양상을 관찰하기에는 어려움이 있었다. P-4, P-5 지점은 랙(Rack)과 랙 사이 공간이 협소하여 측정의 어려움이 있어 지게차가 다니는 위치에서 랙 하나를 사이에 두고 측정을 수행하였다.

적재물 적하차시 충격성 진동으로 인해 10 mm/s 를 넘어서는 구간은 총 4지점(Point-1, 2, 6, 7) 에서 나타나고 있다. 표 3의 상업용 구조물의 손상 허용규제치 기준을 초과하고 있으며, 특히 Point-2 지점에서는 23.1 mm/s 로 기준치를 약 2.3 배가량 넘어서고 있는 매우 큰 진동을 나타내고 있다. 다른 지점에 비해 진동수준이 다소 낮은 Point-4, 5 지점은 그림 2에서 보듯이 랙(Rack)과 랙사이 공간이 협소하여 측정의 어려움이 있어 지게차가 다니는 위치에서 랙 하나를 사이에 두고 측정을 수행하였으며, 측정 장비와 지게차 동선간의 거리가 약 5 m 가량 떨어져서 측정이 수행된 관계로 진동수준이 낮게 측정된 것으로 판단된다. 그림 5, 그림 6은 지게차 적재물 적하차시 측정값이 가장 높은 Point-2 지점과, 측정값이 가장 낮은 Point-4 의 진동 속도 그래프를 나타낸 것이다.

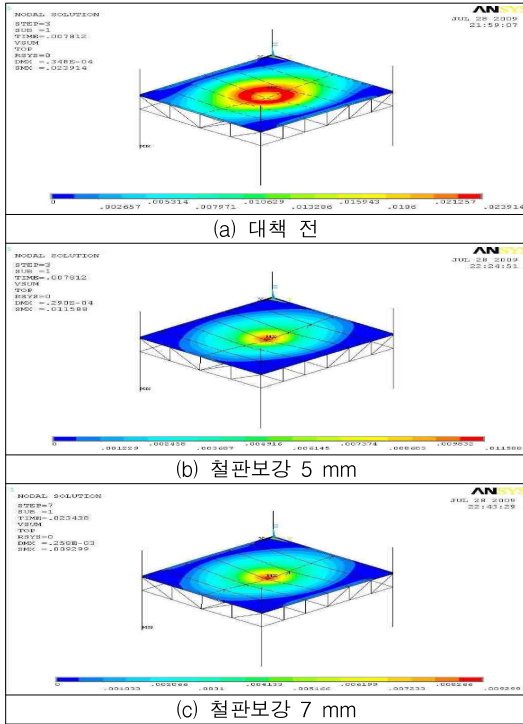
[그림 9] Point-2 지점 진동저감 해석 결과

그림 9와 그림 10에서, 대책 전 및 철판보강은 중심축을 기준으로 동일외력에 대한 응답 범위를 보여준다. 보는바와 같이 대책 전에서는 중심축을 기준으로 외력에 대한 응답 범위가 구조물 상으로 넓게 퍼져있으며 규제치를 초과하는 진동을 나타낸다. 철판보강에서는 외력에 대한 응답 범위가 대책 전과 비교하면 동일 외력에 대한 진동응답이 확연히 줄어든 것을 확인할 수 있으며 규제치를 준수하는 진동을 나타낸다.

물류센터 바닥슬라브에 지게차 운행 및 적재물 적하차시 발생하는 충격성 진동을 제어하기 위해서는 바닥슬라브의 강성 증가 및 집중하중 분배에 유리한 철판보강안을 제안한다. 진동이 가장 많이 발생하는 구간인 Point-2, 6 지점을 기준으로, 철판보강 시 진동저감 효과를 그림 9와 그림 10에 나타내었다. 표 6은 수치로 표현한 해석 예측한 결과 값이며, 표 6에서 보듯이 Point-2 지점의 경우 현재 진동허용규제치를 약 2.3배 가량 초과하고 있으나, 철판 5 mm 보강 시 11.59 mm/s 로 허용규제치를 약간 초과하며, 7 mm 보강 시 9.29 mm/s 로 허용규제치를 만족할 것으로 판단된다.
