## 대형 교량의 진동 감시

구기영\*, J. Brownjohn\*\*, 정형조\*\*\*

(\*경일대학교 건설공학부, \*\*Univ. of Sheffield, UK, \*\*\*KAIST 건설및환경공학과)

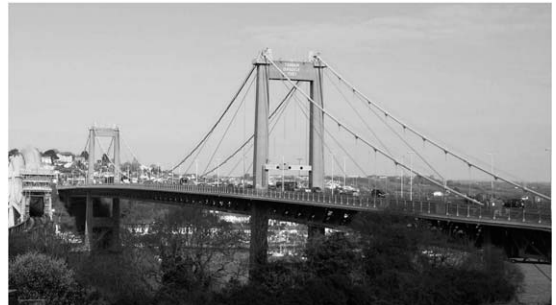
그림 1 Tamar Bridge, UK

1961년 완공되어 현재까지 50여년 이상 사용 중인 Tamar Bridge(그림 1)는 매우 특이한 이력으로 인해 구조건전도 감시의 필요성이 매우 높은 교량이다. Plymouth시와 Saltash Council을 잇는 고속국도 상에 위치하며, 주경간 335 m, 보조경간 각 114 m로 총 연장 642 m이고, 3개 차선으로 설계/시공되었다.

1990년대 후반에 Tamar Bridge는 “40ton의 대형 트럭을 통과할 수 있게 해야 한다”는 유럽연합 새로운 도로교지침을 만족할 수 없게 되었는데, 이 경우에 발생 가능한 지역 경제에 대한 피해를 막기 위해 2000년 교량에 대한 보수보강이 수행되었다.

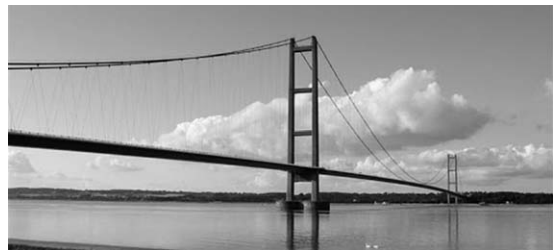
그림 7 Humber Bridge

1981년도에 준공된 현수교인 Humber Bridge(그림 7)는 중앙경간 1410 m, 보조경간 280 m, 530 m로 총 연장 2220 m으로 건설당시 세계에서 가장 긴 현수교였으며, 현재에도 6번째로 긴 현수교이다. Humber Bridge 관리소는 교량에 온도계, 풍향풍속계 등을 운용하고 있고 VES는 2009년 이후 진동 감시를 위한 가속도계, GPS를 이용한 변위계, 풍향풍속계, 경사계, 신축이음부 변위계를 설치하였다(그림 8).

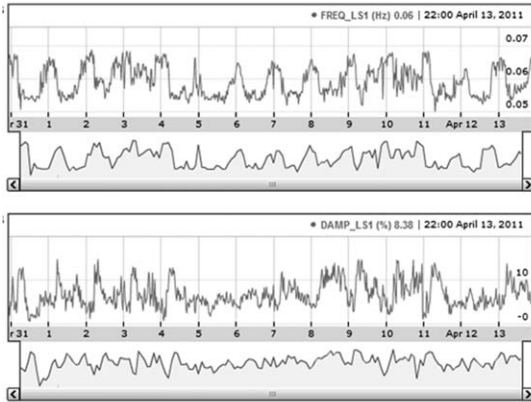
그림 9 첫 번째 횡방향 모드특성의 시계열(위: 고유주파수, 아래: 감쇠비)

감쇠비가 그림 9에 나타나 있다. 고유주파수는 일간 변화에 따라 20% 정도의 변화를 보이고 있고, 감쇠비도 0~10%까지 변화를 보이는 것을 알 수 있다. 이러한 변화의 원인은 아직 정확하게 밝혀지지 않았으며, 많은 연구가 필요하다. 한 가지 주목할 만한 사실은 고유주파수와 감쇠비가 진동크기와 연관관계를 가지는 것처럼 보인다는 것이다. 그림 10에 나타난 바와 같이 진동크기가 커질수록 감쇠 비는 1% 정도까지 감소하며, 고유주파수는 0.054 Hz 인근 값으로 수렴된다.

터 교량의 모드특성을 지속적으로 감시하고 있으며 첫 번째 횡방향 모드(LS1)의 고유주파수와

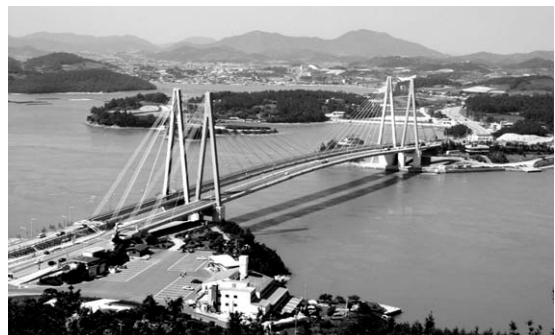
그림 11 제 2진도대교 전경

한국의 KAIST, 서울대, 미국의 일리노이주립대, 일본 동경대의 연구진들은 Imote 2를 이용한 SHM smart sensor node 개발 및 적용에 관한 공동 연구를 제 2진도대교(그림 11)에서 수행하였다.

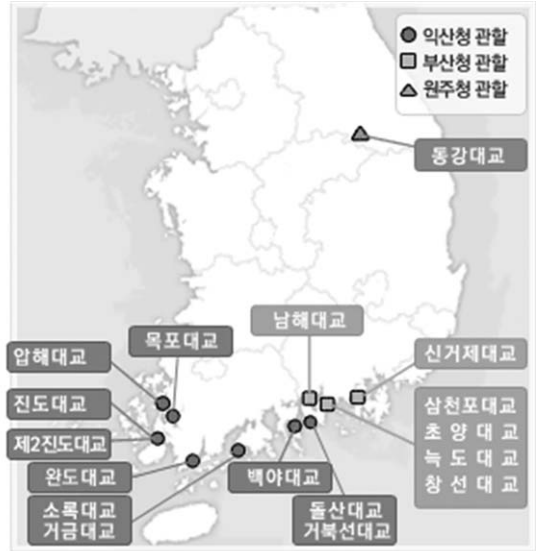
그림 14 통합유지관리 대상교량

유지관리센터는 그림 14에 나타난 바와 같이

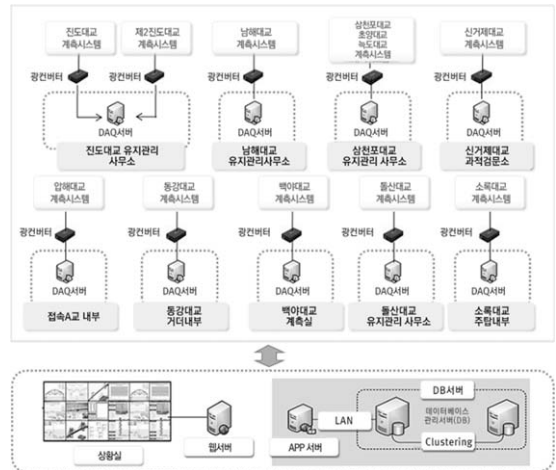
그림 15 통합유지관리 네트워크 구성도

전국 16개의 특수교량에 대하여 그림 15과 같은 통합유지관리네트워크를 구성하고, 그림 16과 같은 통합관리시스템을 운용 중에 있다.
