극장 지하 수전설비 내 큐비클 점검 중 감전으로 인한 사망

글 _ 류 보 혁 (공학박사/기술사)

한국산업안전보건공단 충남지도원장

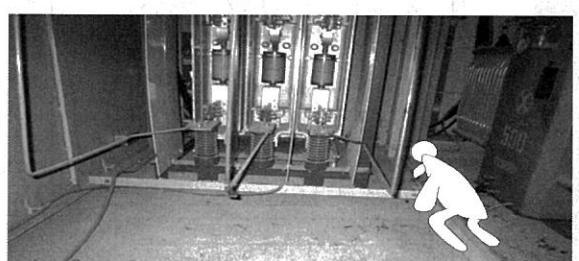
【사진 6】 사고 당시의 피재자 쪼그려 엎드린 자세(오른손으로 바닥의 철재 프레임을 짚고 있는 상태에서 좌측 등이 전선에 접촉한 것으로 추정)

- 통전경로 : 전선→피재자의 등→몸통→오른손→철재 프레임→대지

접촉되어 합선(사진 참조)으로 인한 화염이 발생하고 차단기가 작동, 전원이 끊겨 정전이 되는 상황에서 특고압에 감전과 화염에 의한 상체 화상을 입은 채로 이동하여 쓰러진 상태로 발견됨(사진 4 ~ 7 참조)
