# 원자력 1차계통 열이송펌프의 고진동

이 병 준

(한국전력공사 정비기획실)

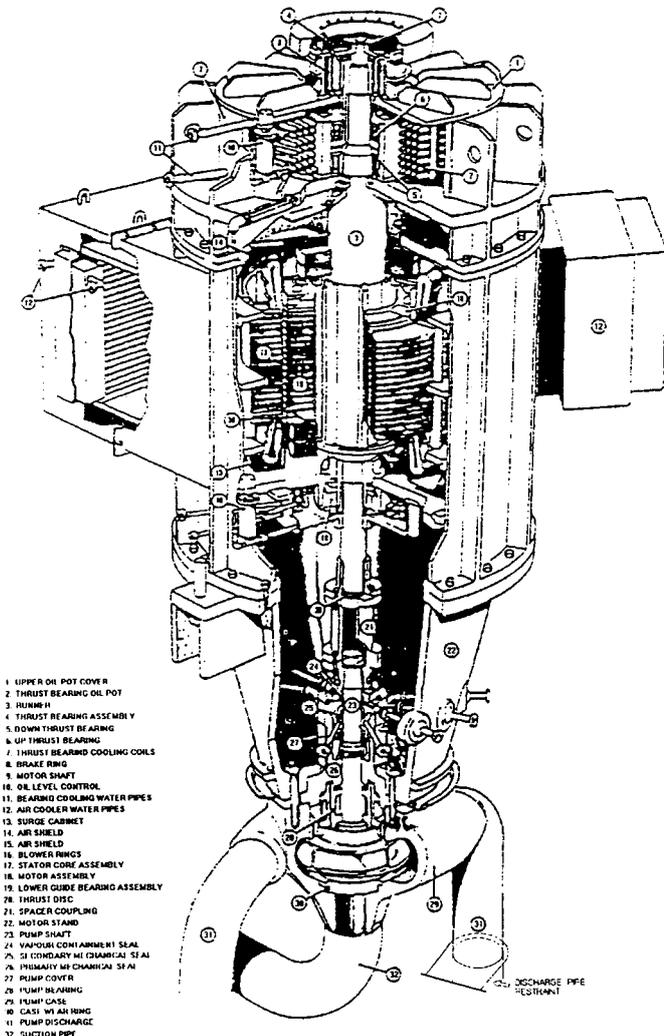
그림 1 열이송펌프 개략도

중수로형 원자력발전소에서는 원자로에서 발생한 핵반응열을 흡수한 중수를 증기발생기에 순환시켜, 여기에서 열교환에 의하여 발생된 증기로 터빈을 구동하고, 터빈과 연결된 발전기에서 전기가 생산된다. 원자로에서 증기발생기로 중수를 순환시키는 계통은 2개의 루프로 되어있으며, 각 루프별로 수직형 열이송펌프(PHT pump)가 2대씩 병렬로 설치되어 있는데, 펌프케이싱은 흡입 배관 위에 용접되어 있고 펌프케이싱 상부에 전동기 지지대를 설치하여 그 위에 전동기를 조립하도록 되어있다(그림 1 참조).
