# Roller Mill 공정개선으로 생산성 향상

김 선 기

<쌍용양회 동해공장>

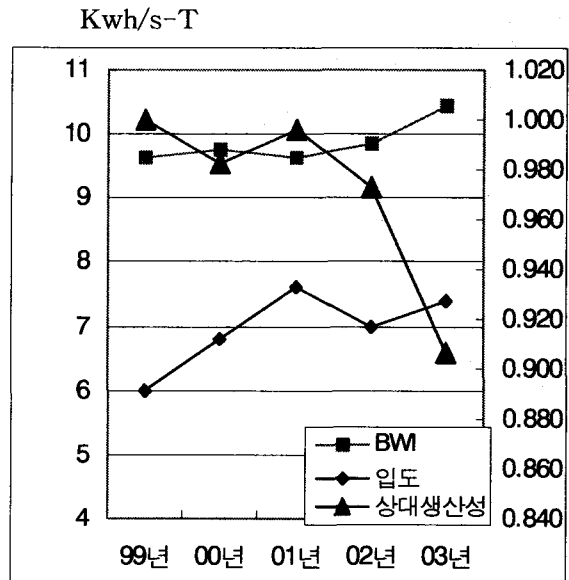
<그림 3> 입도 및 피분쇄성 그래프

구분	혼합비(%)		피분쇄성 (BWI)	25mmOver er%	상대 생산성
	신광산	기존			
99년	46.5	53.5	9.63	30%	1.000
00년	47.1	52.9	9.69	34%	0.991
01년	46.6	53.4	9.65	38%	0.996
02년	52.6	47.4	9.84	35%	0.973
03년	70.0	30.0	10.45	37%	0.906

\* '96년 동해공장 신광산 석회석 분석  
 신광산 석회석 BWI : 11.5KWH/T  
 기존 광산 석회석 BWI : 8.0KWH/T  
 Bond 분쇄이론( $E_p = C_b \times (1/\sqrt{P_1}/\sqrt{F})$ ) 적용  
 상대 생산성은 석회석의 BWI 와 입도에  
 의한 따른 가중치

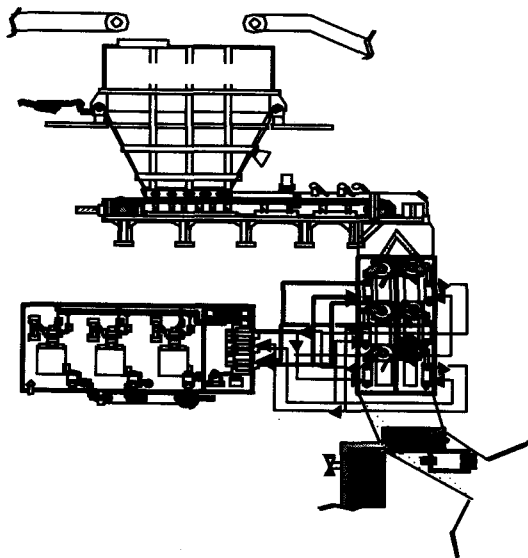
<그림 5> Mill 입구 공정도

Triple Gate에서 발생하는 Trouble의 90% 이상이 Damper Plate와 측면 벽 사이에 이물질 낚이로 인한 Cycle Over 현상으로 보수 작업시 Triple Gate Damper와 Blade간의 긴밀한 Gap(5mm이내)을 유지하도록 작업을 실시하고 있으나 가동시간의 경과에 따라 마모가 진행되어 석회석 및 이물질이 마모부위에 <그림 6>과 같은 낚 현상으로 <표 8>과 같은 일시정지 Trouble이 발생되고 있었음.

따라서 Triple Gate Close시 원석이 Blade와 벽체사이 Gap에 접근하지 못하도록 우측 <그림 8>과 같이 Blade Gap Cover를 설치하여 원석 및 이물질의 근접을 차단 Trouble 발생을 년 5회 이내수준으로 감소시켰다.

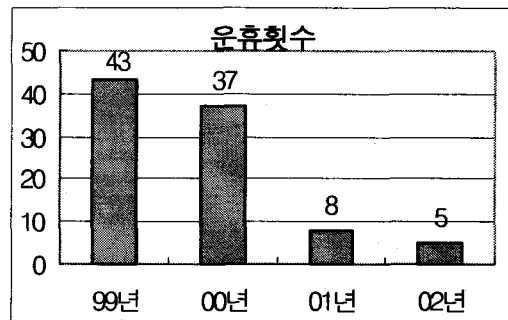
<그림 7> T/G 운휴 발생 추이

년 도	99년	00년	비 고
운휴횟수	43	37

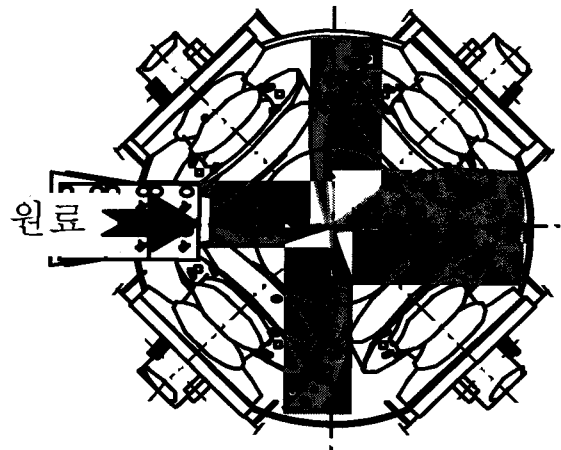
<그림 16> Mill 내부 원료 분산도

- 낙하속도 및 관성력 차이에 의한 입도 분리
- 낙하하는 원료의 속도와 Table의 회전에 의해 텅김 현상으로 Bed 형성 불량
- 낙하하는 원료의 관성에 의해 3번과 4번 Roller 사이에 집중적으로 투입되어 #1,4번 Roller에 부하 편중 현상 발생.

Water Spray Line을 Mill입구 Chute에서 하던 것을 Center Cone 둘레에 균형되게 도포 될

수 있도록 Line을 구성하고 Center Cone 높이를 250mm로 복원 하였다.

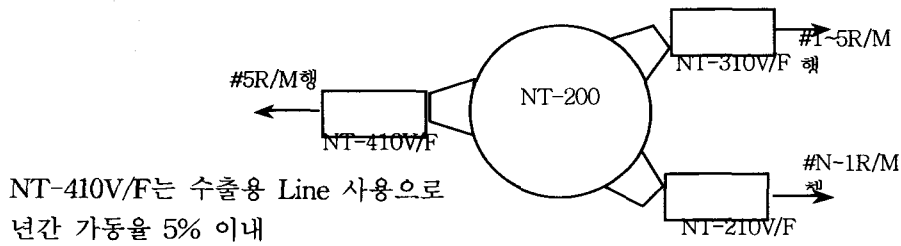
<그림 19> NT-200 Hopper 하부 인출 Line

NT-410V/F는 수출용 Line 사용으로  
 연간 가동을 5% 이내

<그림 19>에서 볼 수 있는 NT-200 Hopper  
 는 PBY(Pre-blending yard)에서 인출한 석회석  
 을 각 R/M로 분배하여 공급하는 Cushion Bin  
 기능을 수행한다.
