345kV 신제천~동해 송전선로 철탑도괴 긴급 복구

신 명 식
KEPCO 충북강원개발지사장

1. 개 황

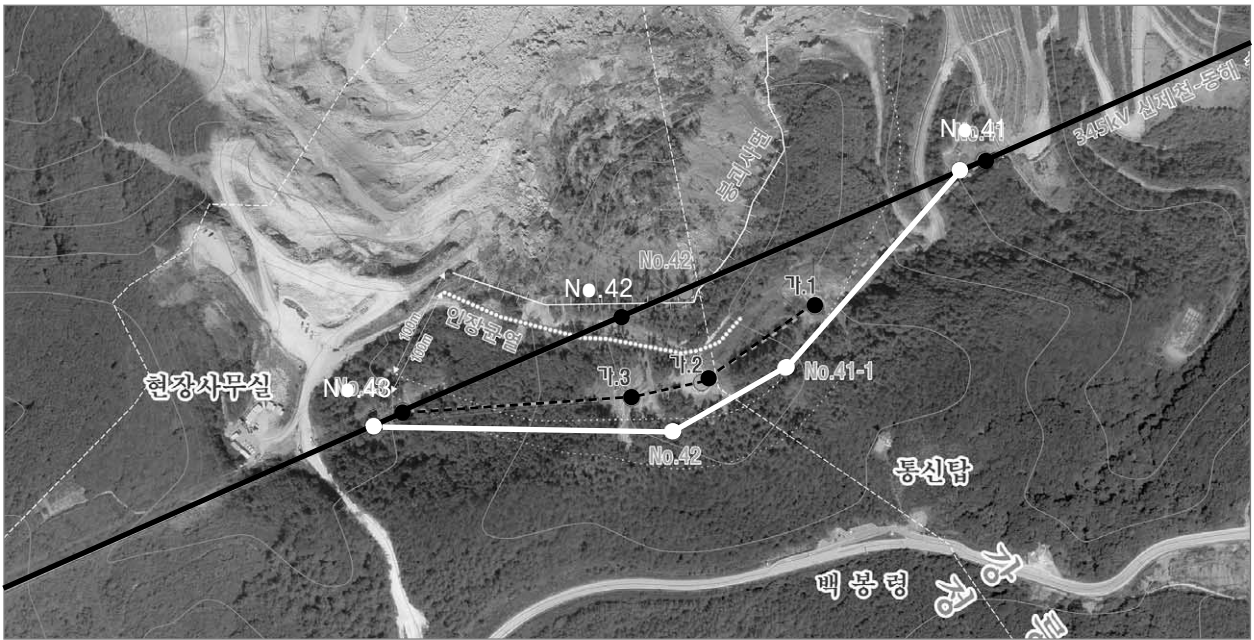
[그림 5] 긴급복구 경과지도

동 긴급복구공사는 345kV 신제천~동해 송전선로 39호~43호 구간이며 철탑 4기(345kV 2회선, 전력선 1.3km (ACSR480mm²Cardinal×4B) 규모이다. 철탑 1기만 도괴되었지만 송전선로의 특성상 인접 철탑도 교체 필요하기 때문에 철탑 4기를 설치하게 되었다.

철탑을 설치하지만 동 지역은 광산 붕괴에 의한 산사태로 지반 유실 및 약화에 따라 기존선로로부터 100m 떨어져 복구위치를 선정하고, 이를 토대로 공사설계 및 소요 자재를 산출하였다(철탑재 330톤, 전선 37,800m, 애자 1,900개, 콘크리트 520m³, 총공사비 30억 원). 송전선로는 수 십년을 존속하는 반영구설비이므로 지반안정성이 무엇보다도 중요하다.

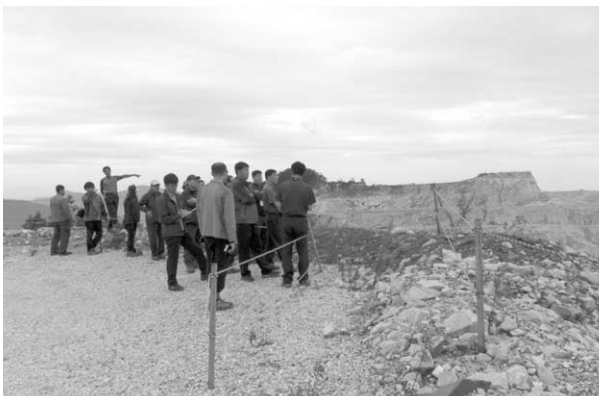
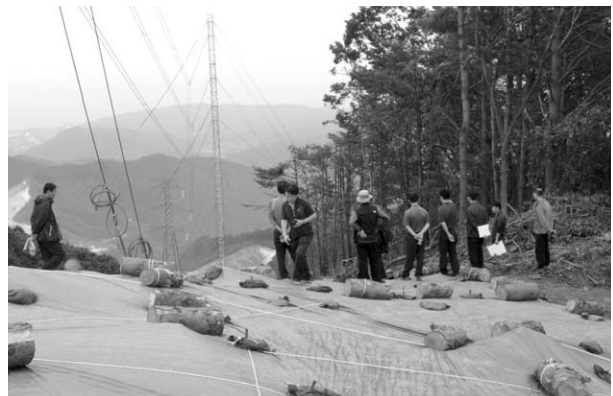
[그림 6] 환경단체, 인허가기관 현장조사 전경

협의하는 한편 현장에서는 수 차례 공사를 강행하였으나 그 때마다 허가기관에서 강제 중지하였다. 결국에는 KEPCO, 산림청, 환경단체, 식생전문가 등이 참여하는 긴급복구협의체를 구성하고, 현장조사 및 30여회에 걸친 협의를 진행하여 25일 만에 허가를 받아 본격적인 복구 공사를 시행할 수 있게 되었다.
