통신용 지하 관로의 품질 측정을 위한 디지털 관로 조사장비 개발

김동훈, 한진우

KT 차세대통신망연구소

Development of digital investigation equipments for underground telecommunication conduit

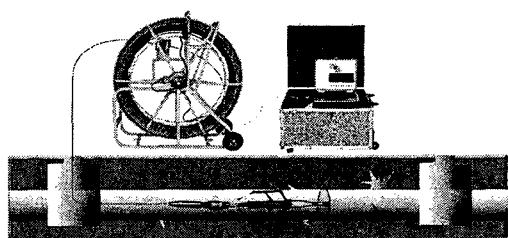
<그림 1> 관로 카메라 구성도

관로 카메라는 카메라 본체부와 이를 조작하기 위한 컨트롤러, 그리고 본체부와 컨트롤러를 연결하는 선통대, 자료 입출력을 위한 노트북으로 구성되어 있으며 전체 구성도는 <그림 1>과 같다.

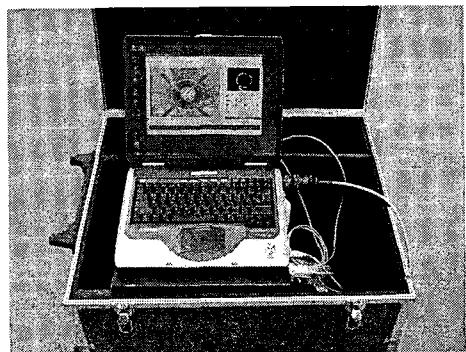
<그림 3> 관로 카메라 컨트롤러

컨트롤러는 <그림 3>과 같이 배터리와 영상 출력단자, 타코미터 신호 처리 단자, 선통대 연결 커넥터가 설치되어 있다. 영상 출력단자는 USB Digital Port와 RCA Analog Port로 구성되어 있고, 선통대에 설치된 타코미터 신호를 처리하여 노트북으로 전달하기 위해 RS232C Port가 있으며, 카메라 본체의 전원 공급과 영상 신호를 수신하기 위한 커넥터가 있다.

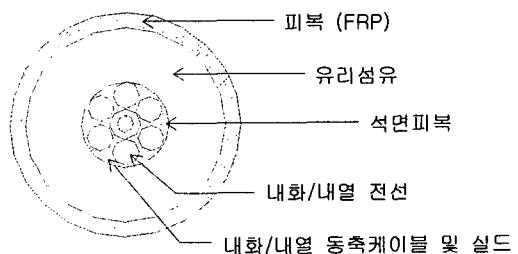
<그림 4> 선통대 단면도

선통대의 단면은 <그림 4>와 같으며, 전체 길이가 260m로 두 맨홀 사이의 통신 관로에 대한 조사작업을 한번에 가능하도록 하였다. 영상 및 통신과 전력 공급을 위한 6선의 내화/내열 전선에 석면피복을 한 후, 유리섬유를 이용하여 전선들을 피복하였고 외피는 FRP로 코팅을 하였다.

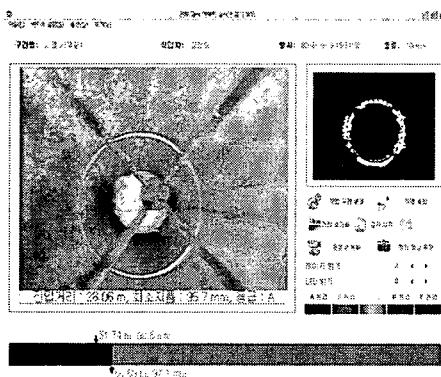
<그림 5> 사용자 화면

이러한 장비들로 구성된 관로 카메라를 사용하여 관로 내부를 조사할 경우, 조사 진행 사항이 응용 프로그램을 통하여 <그림 5>와 같이 사용자의 노트북 화면에 구현된다. 실시간으로 관로의 단면 상태를 영상을 통하여 확인할 수 있으며, 선통대를 밀거나 당길 때 발생하는 타코미터의 작동 신호를 감지하여, 카메라 본체가 이동하는 동안 일정 시간(50ms, 100ms, 200ms) 간격으로 정지 영상이 자동으로 저장되도록 하였다. 또한 사용자의 필요에 따라 구간 동영상을 저장하는 기능이 있어 조사 구간 전반에 대한 관로 상태를 쉽게 확인할 수 있다.

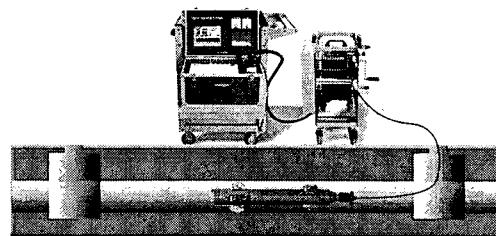
<그림 6> 디지털 맨드릴 구성도

디지털 맨드릴은 맨드릴 본체부와 이를 조작하기 위한 컨트롤러, 그리고 본체부와 컨트롤러를 연결하는 케이블 틸로 구성되어 있으며, 전체 구성도는 <그림 6>과 같다.

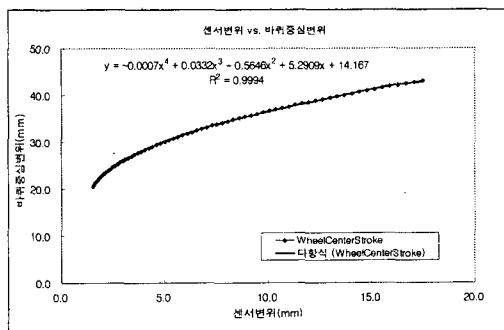
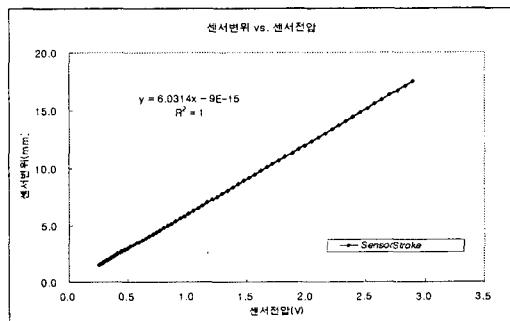
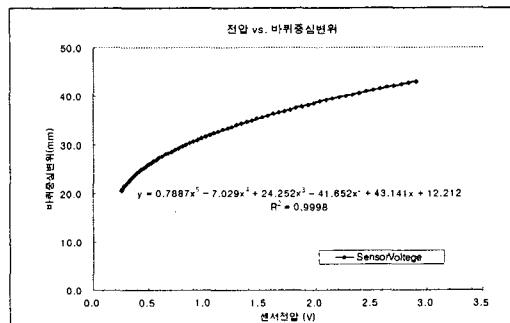
<그림 8> 감지장치의 변위 산출

에 장착된 바퀴중심의 변위량과 전압과의 관계를 시뮬레이션을 통하여 수식으로 나타낸 것이 <그림 8>이다. 맨드릴 본체 후방에는 케이블 릴과 연결하기 위한 커넥터가 위치하고 있다.

<센서변위-바퀴중심변위>

<센서전압-센서변위>

<센서전압-바퀴중심변위>

본체의 앞뒤에는 각각 4개의 변위 감지장치가 있으며, 각 감지장치는 본체에 내장된 LVDT 게이지와 피스톤-실린더 구조로 연결되어 있다. 변위 감지장치는 관로 내부의 요철이나 장애물을 쉽게 통과할 수 있도록 바퀴로 되어 있으며, 관로 내부의 돌출부위에 대한 감지 범위를 최대로 하기 위해 앞뒤 감지장치는 원주 방향에서 45도의 각도로 설치되어 있다. 변위 감지장치는 관로 내부의 토사 등에 의한 측정 오차를 최소화 하기 위해 관벽에 밀착된 상태로 관로의 변형에 따라 상하 이동을 하며, 이 움직임은 피스톤을 통하여 LVDT에 전달되고, LVDT의 변위를 전압으로 변환하여 관로 단면의 최소 내경을 측정할 수 있다. 변위 감지장치

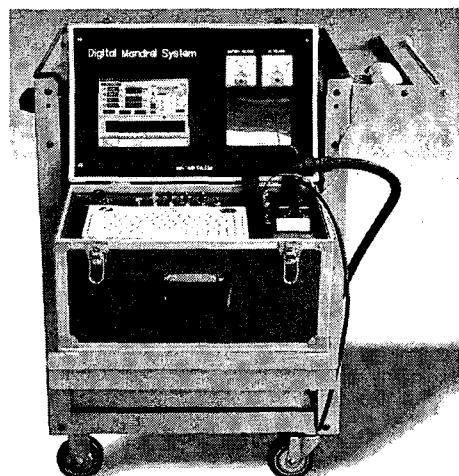
<그림 9> 컨트롤러 구성도

컨트롤러에는 <그림 9>와 같이 측정결과를

실시간 표시하는 8" LCD 모니터와, 본체부 전면에 장착된 CCD 카메라를 통하여 관로 내부 영상을 보여 주는 6" LCD 모니터가 있으며, 측정 종료 후 결과를 출력할 수 있는 장치로 열전사 프린터와 USB Port가 장착되어 있다.

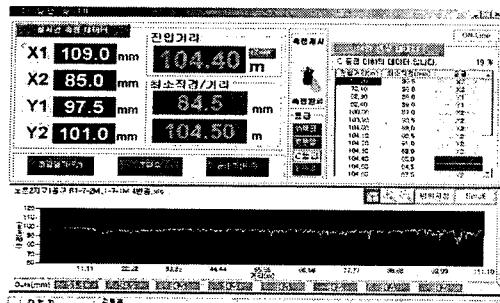
<그림 10> 사용자 화면

디지털 맨드릴을 사용하여 관로 내부를 조사할 경우, 조사 진행 사항이 응용 프로그램을 통하여 <그림 10>과 같이 컨트롤러의 모니터에 구현되며, 맨드릴 전방에 장착된 CCD 카메라를 통하여 실시간으로 관로 상태를 영상으로 확인할 수 있다. 또한, 그래프를 통하여 관로의 내경 변화 상태를 쉽게 파악할 수 있으며, 측정 종료 후 컨트롤러에 장착된 열전사 프린터를 이용하여 조사 결과를 즉시 출력할 수도 있다.

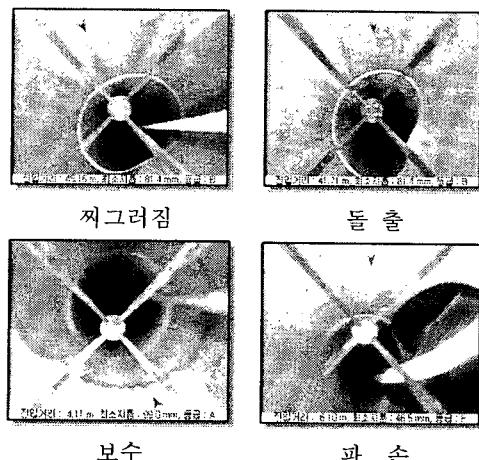
<그림 11> 관로의 불량 유형

관로 카메라로 조사한 영상자료를 분석하여 통신용 지하 관로의 불량 유형을 분류한 결과, “찌그러지거나 꺾임”, “돌출”, “파손” 등의 형태

가 가장 많이 나타났으며, 각각에 대한 대표적인 영상은 <그림 11>과 같다. 100mm 신설 관로를 대상으로 2004년에 관로 카메라를 이용하여 조사한 결과를 <표 1>에 정리하였다.
