# 과전류 크기에 따른 수지상 조직의 패턴 해석에 관한 연구

최충석 · 김향곤 · 김동우

한국전기안전공사 전기안전연구원

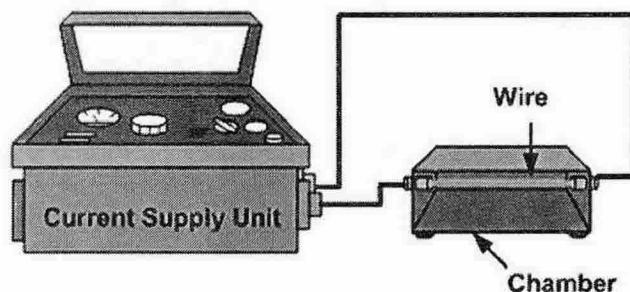
가하여 과학적인 근거를 제시하고자 한다. 실험에 적용된 나전선(bare wire)은 1.6mm 연동선이며 10cm의 길이로 절단하였다. 각 전선은 대전류공급장치(ODEN 1X, Denmark)로 일정한 전류를 공급하였으며, 실험실 온도와 습도는 각각  $20\pm2^{\circ}\text{C}$ ,  $60\pm3\%$ 를 유지하였다. 용단전류는 프리스의 실험식에 근거하여 용단전류의 1배, 1.5배, 2배 등의 값을 공급하는 방식으로 하였다<sup>3,4)</sup>. 1.6mm의 전선은 각각  $161\pm5\text{A}$ ,  $240\pm5\text{A}$ ,  $320\pm5\text{A}$ 의 전류로 용단시켰으며, 그림 1은 용단전류를 공급하기 위한 전류공급기와 실험용기(chamber)를 나타낸 개략도이다.

그림 1. 전선에 과전류 인가를 위한 장치의 개략도

그림 3은 공급전류에 따른 전선의 용단시간을 나타낸 것이다. 전선은 동일한 용도의 1.2mm, 1.6mm, 2.0mm 등을 적용하였으며 실험조건은 그림 1과 같은 상태에서 실시하여 실험의 객관성을 유지하였다. 1.2mm의 전선은 용단전류가 약 105A이었을 때 평균 9.14sec의 용단시간을 보였으며, 1.5배의 전류인 157A인 경우 4.70sec가 소요되었다. 용단전류의 2배인 210A인 경우에는 2.10sec의 시간에 용단되었다. 1.6mm의 전선에서 용단전류가 161A인 경우 용단시간은 평균 18.94sec가 소요되었으며, 240A의 용단전류에서 6.23sec의 용단시간이 소요되었다. 용단전류의 2배인 320A이었을 때는 3.41sec의 용단시간이 소요되었다. 2.0mm의 전선에서 용단전류가 226A인 경우 용단시간은 21.75sec, 339A에서는 6.80sec, 452A에서는 4.31sec의 용단시간이 소요되었다.

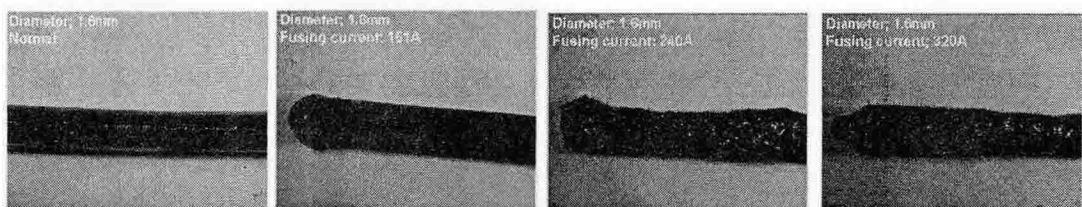
용단전류에 따른 전선의 외형변화를 실체현미경을 이용하여 촬영한 후 패턴을 나타낸 것이 그림 2와 같다. 전선의 굵기는 1.6mm이며 현재 옥내용 전기설비에 사용되는 것이다. (a)는 정상상태의 전선으로 표면은 균일한 형태를 보이며 암갈색을 보이는 것으로 보아 표면에 산화막이 형성되었음을 알 수 있다. (b)는 프리스의 식에 근거하여 용단전류의 1배인 161A를 공급하여 용단된 것으로 끝단은 둥근형태의 용단면을 나타내며 몸통은 균일한 형태를 유지하고 있다. 표면은 정상상태와 크게 변하여 흑갈색으로 심하게 변색되었는데 이는 격렬한 산화반응이 있을 때 나타나는 현상이다. (c)는 용단전류의 1.5배인 240A를 공급하여 용단된 것으로 끝단 및 몸통이 매우 불규칙하게 찌그러진 형태를 보였으며, 표면의 색은 더욱 어두운 흑갈색을 나타내고 있다.

(a) 정상전선      (b) 용단전류 1배      (c) 용단전류 1.5배      (d) 용단전류 2배

그림 2. 프리스의 식에 근거하여 용단된 전선의 실체현미경 사진 패턴

(d)는 용단전류의 2배인 320A를 공급한 것으로 1.5배의 전류에서 용단된 전선과 비교하여 끝단이 둥근형을 보이고 몸통의 거칠기가 적어지고 균일도가 높은 것을 알 수 있다. 표면은 짙은 흑갈색을 나타냈는데 이것은 짧은 시간에 고열에 의해 용융될 때 나타나는 특징이다<sup>5)</sup>.

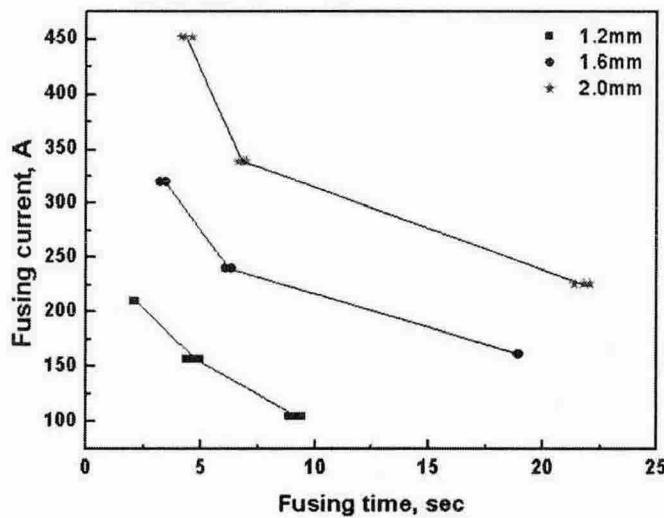
그림 3. 전선의 굵기에 따른 용단시간 및 용단전류 관계

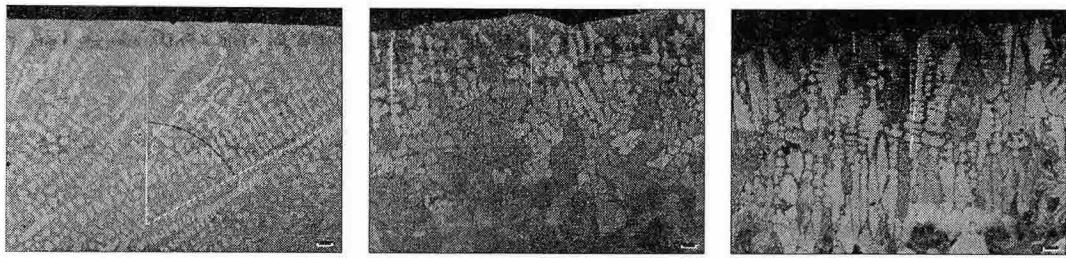
그림 4는 용단된 전선의 금속현미경 사진을 나타낸 것으로 전선의 굵기는 1.6mm 연동선이다. (a)는 프리스의 식에 근거하여 161A를 공급했을 때 용단된 것으로 수지상 조직(dendrite structure)이 전선 중심부로부터 약 61.1°와 41.7° 등의 일정각도로 성장하고 있음을 확인하였다. (b)는 용단전류의 1.5배를 공급했을 때의 금속단면으로 수지상 조직의 성장각도가 40° 이내에서 성장하였다. (c)는 용단전류의 2.0배를 공급했을 때의 사진으로 수지상 성장각도가 ±5°의 범위에서 성장하고 있음을 확인하였다. 이는 용단전류에 의한 출열로 전선내부에 고열이 발생하여 중심축으로부터 표면으로 수지상 조직이 성장하고 있음을 보여주고 있다<sup>6,7)</sup>.

(a) 161A

(b) 240A

(c) 320A

그림 4. 용단전류에 따른 수지상 조직의 성장 패턴(1.6mm)

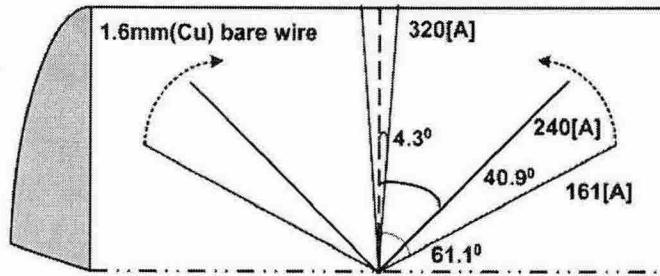
그림 5는 용단전류에 따른 수지상 조직의 성장 패턴을 도식화한 것이다. 그림에서 알 수 있듯이 용단전류의 1배에서는 각각 약  $40^{\circ}$ 와  $60^{\circ}$ 의 일정각도를 이루며 과전류 용단에서 나타나는 수지상 조직이 생성되는 것을 확인하였고, 1.5배와 2배의 용단전류로 갈수록 성장 각도는 좁혀지고 있다. 용단전류가 급격히 증가하면 단락에 의해 생성되는 주상조직의 패턴을 보이고 있음을 알 수 있다<sup>8)</sup>. 즉 사고현장에서 수거한 전선의 단면 특성 분석을 통해서 용단시킨 에너지원이 외부화염인지 과부하 또는 단락에 의한 것인지 판정 근거가 확립됨으로써 과학적인 화재원인 감정은 물론 유사사고 예방지도 및 교육자료 등으로 활용이 가능하게 되었다.

그림 5. 수지상 조직 성장 특성에 대한 도식화
