**비닐평형코드(VFF)에서의 단락흔 외형 특성에 관한 비교연구**  
The study of external comparison for spark traces on the VFF

대부분의 전기화재는 전기제품의 전원코드나 확장형 콘센트 등 저압 배선에서 주로 발생한다. 최초발화에 기인한 단락흔(1차 단락흔)의 외형적 판단기준을 제시하고자 발화원인이 규명된 전기화재의 감정사례로부터 비닐평형코드에 형성된 단락흔의 형태학적 비교분석결과 단락흔 자체 형태만으로 1차단락으로 판정하기는 용이하지 않지만 1차 단락흔은 2차 단락흔과 달리 용융방울이 미세하게 형성되고, 흑색으로 착색되는 경향이 있으며, 특히 절연피복의 손상을 줄 수 있는 선행된 원인이 있는 곳에서 만 특징을 나타내는 것을 알 수 있었다.

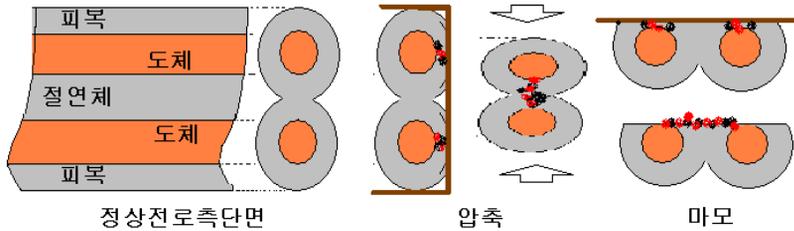
그림 1. 비닐평형코드에서의 절연파괴

충분한 상태에서 일어나는 것이므로 가연물이 탄화되고 표면연소가 일어날 수 있고(국부적 연소소실상태, 회화형태), 주변의 철 구조물은 충분한 산소 하에서의 수열로 적색으로 산화되는 형태를 보인다. 이와 달리 외부 화염에 의한 절연파괴 환경은 고온, 산소결핍상태가 될 것이므로 가연물의 표면연소가 일어날 수 없는 상태가 되고, 산소결핍에 의한 철재구조물의 수열 산화형태는 흑색으로 서 초기 연소부위의 철재와는 달리 부식되게 될 것이다. 이를 근거로 단일회로에 형성된 수 개의 단락흔의 비교 검토하여 외형적 특성을 찾아 내고자 하였다. 단일회로에 형성된 수개의 단락흔 중 제일 먼저 형성된 것은 가장 부하측의 단락흔이 될 것이나 멀티콘센트와 같이 여러 개의 부하기기가 연결되는 경우 어느 단락흔이 1차 단락흔 인지는 외형적 특성과 절연피복 손상원인을 찾아 입증하여야 한다.
