RV 차량용 싱킹 시트의 용접 품질 검사 시스템 개발

Development of Welding Quality Inspection System for RV Sinking Seat

Abstract : This paper presents a vision based autonomous inspection system for welding quality control of a RV sinking seat. In order to overcome the precision error that arises from a visible inspection by an operator in the manufacturing process of a RV sinking seat, the machine vision based welding quality control system is proposed. It consists of the CMOS camera and the NI vision system. The geometry of the welding bead, which is the welding quality criteria, is measured by using the captured image with a median filter applied on it. The image processing software for the system was developed using the NI LabVIEW software. The proposed welding quality inspection system for RV sinking seat was verified using experimentation.

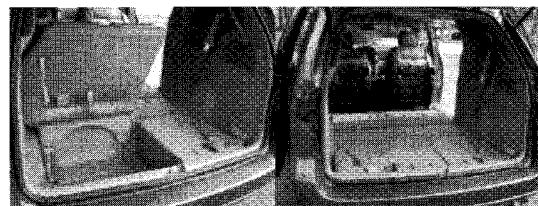
그림 1. 도요타 시에나 모델의 싱킹 시트.

Fig. 1. Sinking seat of Toyota sienna model.

소득이 늘어나고 토요일 휴무제가 증가됨에 따라 여가를 활용하기 위한 RV 자동차의 수요가 증가하는 추세이지만 짐을 실을 공간이 부족하여 이에 대한 요구도 증가하고 있다. 따라서 일반 승용차에 비해 편의성이 증시되어온 RV 자동차 시트의 변화가 필요하다. 싱킹 시트(sinking seat)는 공간을 최대로 활용하기 위해 RV 자동차의 혁신적인 모델로 부상하고 있다(그림 1 참조).

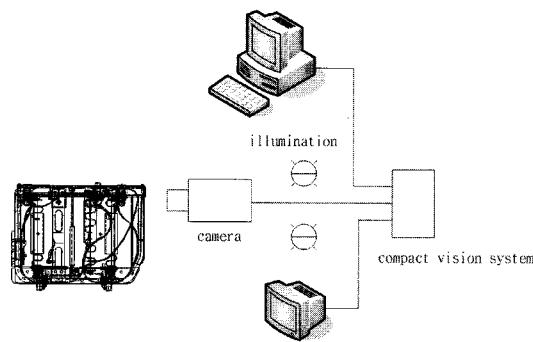
그림 2. 시스템 구성.

Fig. 2. System configuration.

이미지 획득과 처리 등을 위하여 Compact Vision System (CVS-1456), CMOS방식의 카메라, 조명을 사용하였다.

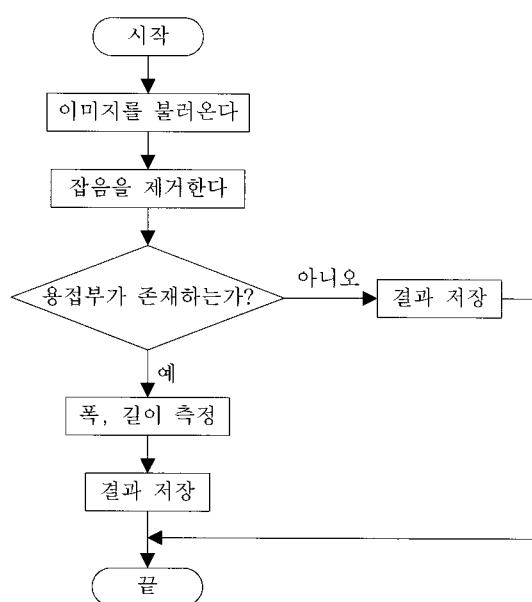
그림 3. 프로그램 흐름도.

Fig. 3. Program flow chart.

카메라를 통해 획득한 이미지에 중간값 필터를 적용시켜 잡음을 제거한 다음 용접부를 검색해서 용접부가 존재하지 않으면 결과를 파일로 저장하고 용접부가 존재하면 폭과 길이를 측정하고 단위 변환 후 결과를 파일로 저장한다. 프로그램의 흐름도는 다음 그림과 같다.

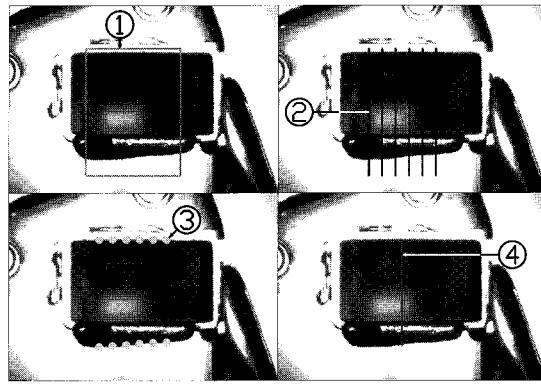
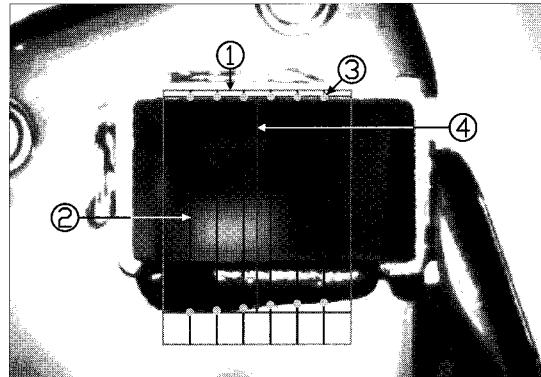
그림 4. 클램프 평선.

Fig. 4. Clamp function.

용접부의 폭과 길이를 측정하기 위하여 clamp function을 사용하였다. Clamp function은 지정한 영역에서 두 에지(edge) 사이의 거리를 측정한다.

Clamp function은 두 개의 에지를 따라 점들을 검색한 다음 검색된 점들 사이의 거리를 계산하고 반환한다. 다음 그림은 clamp function이 어떻게 거리를 측정하는지 보여준다. 여기서 ① 직사각형의 탐색 영역, ② 에지 검출을 위한 탐색 라인, ③ 검출된 에지 점, ④ 측정된 거리(치수)이다[9]. ①의 탐색 영역 안에서 ②의 탐색 라인을 따라서 에지 점을 검색한다. 각각의 탐색 라인을 따라 여러 개의 에지 점이 존재하는데 ③과 같이 가장 바깥쪽 두 개의 에지 점만 검색한다. 이렇게 하여 검색된 거리 중 가장 큰 값을 픽셀 단위로 반환하게 되며 필요한 단위로 변환하여 사용한다.

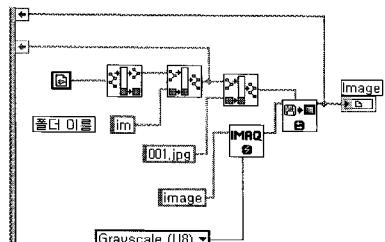
(a) Part for image loading.

그림 7. 프로그램의 블록 다이어그램.

Fig. 7. Block diagram of constructed program.

프로그램은 크게 세 부분으로 나누어진다. 그림 7(a)는 이미지를 불러오는 부분이며 이미지의 크기는 640×480 픽셀이다. 그림 7(b)는 중간값 필터를 적용하고 용접부를 검색한 후에 용접부의 치수를 측정하는 부분이다. 용접부를 검색할 때는 탐색 영역 안에서 지정한 문턱값(threshold)보다 어두운 부분(픽셀)을 검색한 다음 welding quality SPEC과 용접부의 모양을 고려하여 검색된 부분의 넓이가 42mm^2 (1100 pixel^2) 미만이면 용접이 안된 것으로 판단하도록 하였다. 그림 7(c)는 검사 결과를 텍스트 파일로 저장하는 부분이다.

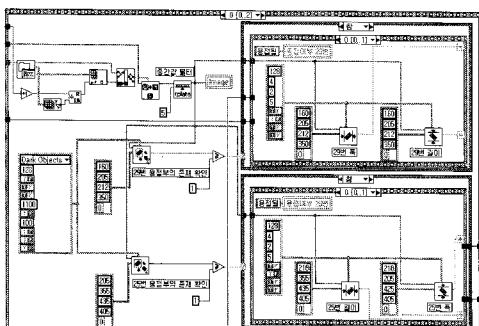
(b) Part for filtering and measuring.

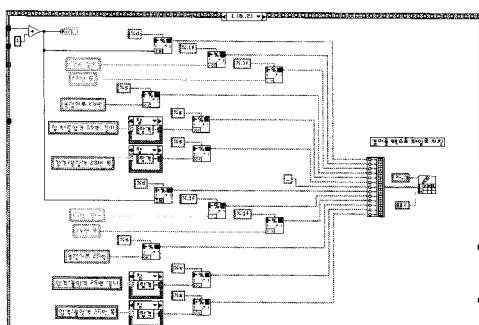
(c) Part for data logging.

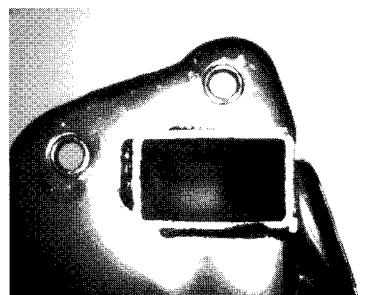
(a) Seat1.

그림 8. 카메라로 획득한 이미지.

Fig. 8. Acquired image using camera.

싱킹 시트(CUSH FRM SUB ASSY RH), 카메라, 조명을 적절하게 설치하면 그림 8과 같이 조명에 의해 싱킹 시트 부품(평평한 부분)과 용접부(울퉁불퉁한 부분)가 뚜렷하게 구분되는 이미지를 얻을 수 있다.

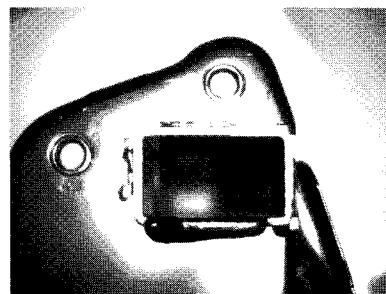
(b) Seat2.

실험에 사용된 싱킹 시트는 시트1과 시트2이며 시트1은 29번과 25번 용접부 모두 존재하고 welding quality SPEC을 만족한다. 시트2는 29번 용접부가 용접이 되어 있지 않은 불량품이다.

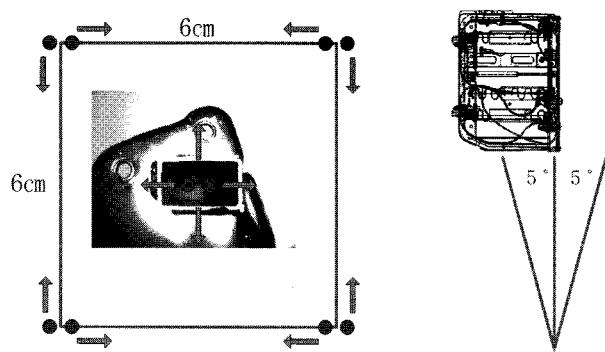
그림 9. 조명의 위치와 각도.

Fig. 9. Location and angle of illumination.

조사했으며 최종적으로는 합격/불합격 판정을 하였다. 조명의 위치와 각도는 그림 9와 같다. 카메라 중심을 기준으로 상하좌우 3cm 떨어진 모퉁이와 카메라 중심 뒤쪽에 조명을 위치시킨 다음 이미지를 획득하였고 또한 각 위치에서 화살표 방향으로 조명을 5° 회전시켜서 추가로 이미지를 획득하였다. 이미지의 개수는 모두 40장이다. 그림 10은 싱킹 시트를 검사하는 모습이다.

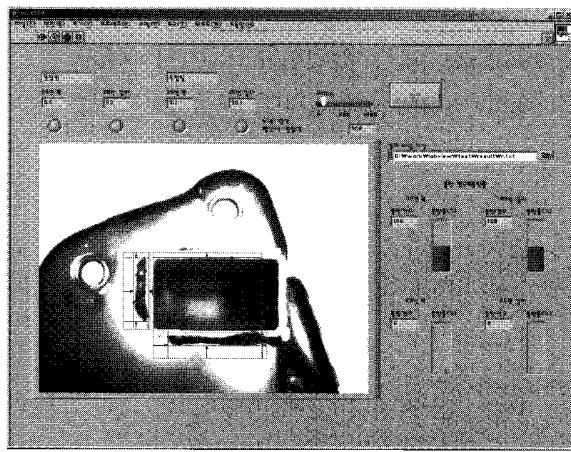
그림 10. 싱킹 시트 검사 예.

Fig. 10. Example of sinking seat inspection.

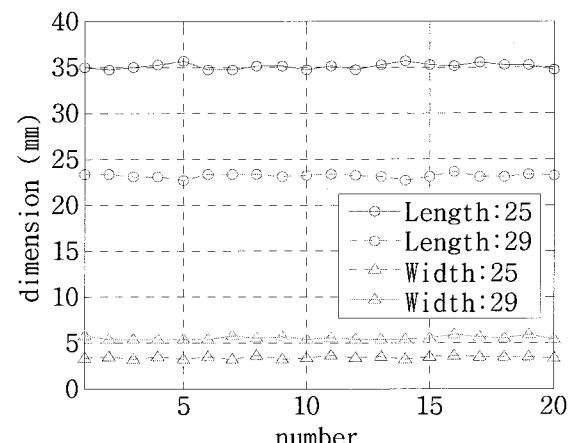
그림 11. 시트1의 측정 결과.

Fig. 11. Width and length measurement of seat1.

프로그램으로 측정한 결과는 그림 11~12와 같다. 측정되지 않은 경우는 없었으며 측정된 값들은 실제 치수에 매우 가까운 것을 알 수 있다. 시트2의 29번 용접부는 존재하지 않으므로 그림에 나타내지 않았다.

시트1의 경우 29번 용접부의 폭은 5.3~5.9, 길이는 22.7~23.6이었다. 25번 용접부의 폭은 3.2~3.6, 길이는 34.6~35.6이었다. 시트2의 경우 25번 용접부의 폭은 5.7~6.1, 길이는 39.2~40.5이었다. 이 값들은 표 2의 실제 치수에 근접하며 시트2의 29번 용접부를 제외하고 welding quality SPEC을 잘 만족한다. 평균 및 최대 오차는 표 3~4와 같다.

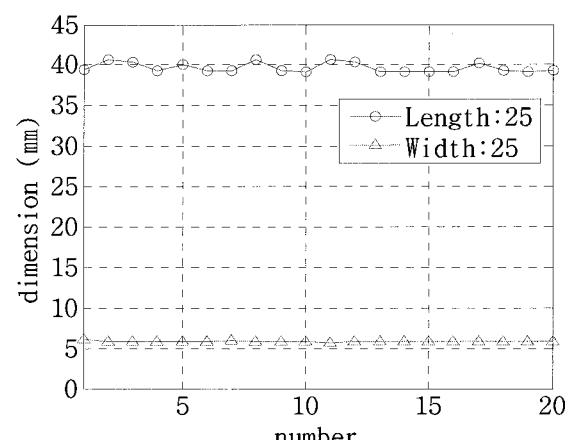
그림 12. 시트2의 측정 결과.

Fig. 12. Width and length measurement of seat2.

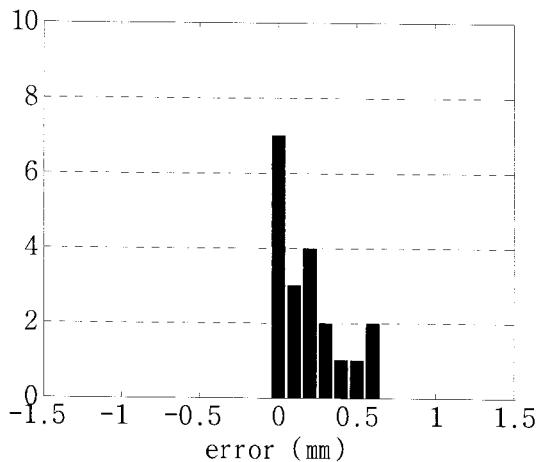
그림 13. 29번 폭의 오차 분포.

Fig. 13. Error distribution of width of 29.

또한 오차 분포는 그림 13~16과 같은데 그라프에서 알 수 있듯이 오차는 대부분 -0.3에서 0.3 사이에 있다. 이 값은 폭에 대해서는 9.4%, 길이에 대해서는 1.4%를 넘지 않는 수치이며 대부분의 측정값들이 크지 않은 오차를 가지고 정확하

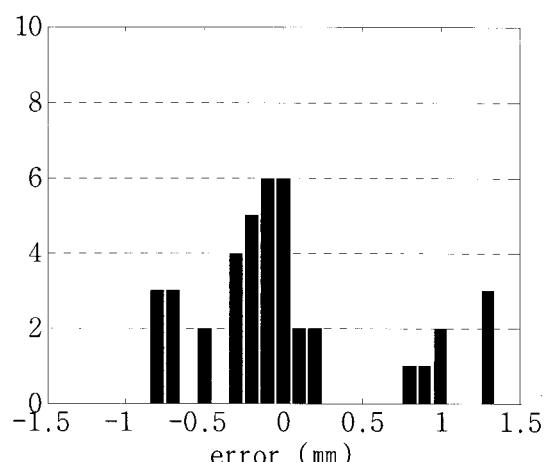
그림 16. 25번 길이의 오차 분포.

Fig. 16. Error distribution of length of 25.

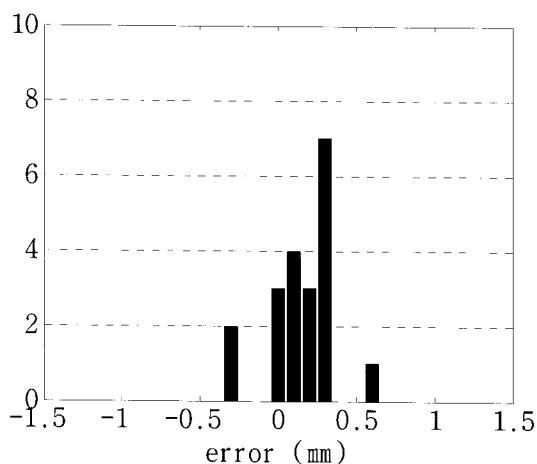
그림 14. 29번 길이의 오차 분포.

Fig. 14. Error distribution of length of 29.

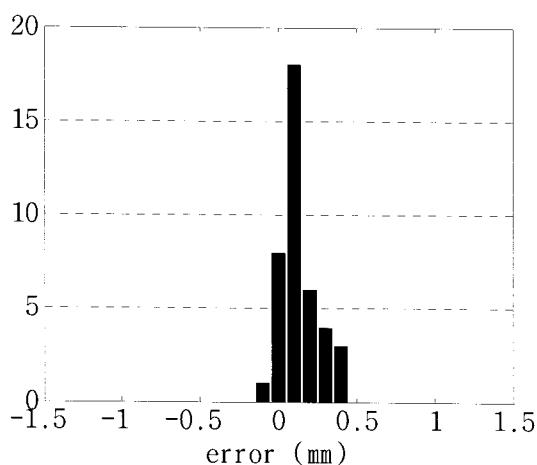
그림 15. 25번 폭의 오차 분포.

Fig. 15. Error distribution of width of 25.
