## 필댐의 내진 성능 평가 기준에 대한 고찰

# A Study on the Criteria for the Earthquake Safety Evaluation of Fill Dams

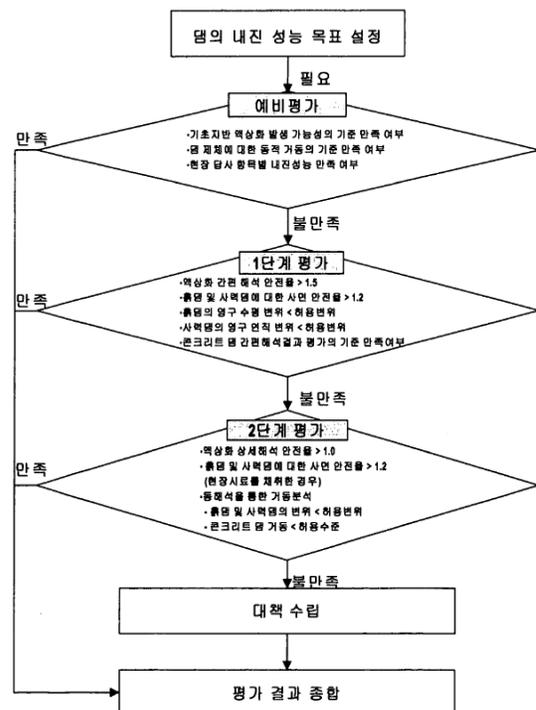
〈그림 1〉 댐 내진성능평가 절차의 흐름도<sup>(1)</sup>

현재 국내 댐의 내진안정성은 그림 1과 같은 흐름에 따라 평가되고 있다. 내진 성능 평가시 경제적 효율성을 높이기 위해 1단계 및 2단계 상세평가의 전 단계로 예비 평가를 실시한다. 예비 평가는 현장 답사를 통한 대상 댐의 육안 조사와 기존 조사 자료로 수행되고, 상세평가의 실시 여부에 대한 스크린 과정인 만큼 보수적인 판정 기준을 사용하고 있다.

예비 평가 과정에서 내진성능이 불충분한 것으로 판정되면 순서대로 1단계, 2단계 상세 평가를 실시하도록 한다. 평가 항목으로는 기초 지반의 액상화 가능성, 상류 및 하류 사면의 안전율, 수평 및 연직 변위가 있다. 액상화 가능성은 1단계 평가시 1.5, 2단계 평가시 1.0의 기준 안전율을 만족하여야 하고, 사면 활동에 대한 안전율은 1.2를 제시하고 있다. 또한 변형에 대해서는 “동적 하중조건에 의해 발생하는 댐마루 연직방향, 횡방향 최대변위가 정적하중에 의한 변위를 포함하여 제체 높이의 1% 이하여야 한다”고 명시하고 있다.<sup>(1)</sup> 이 변형에 의한 평가 기준 1%에 대해서는, 다른 기준에 대한 결과와 관계없이 대부분의 수치해석 결과가 만족으로 평가되는 경향을 보이고 있어, 본 기준의 타당성 검토가 제기되고 있으나, 중약진 지역에 속하는 국내 지진학적 특성상 지진시 댐 계측 데이터로 근거를 마련하기 어려운 실정이다.

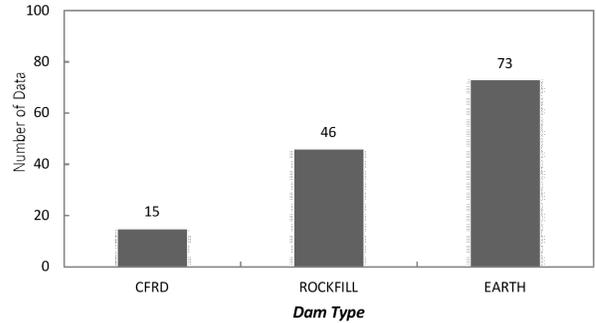
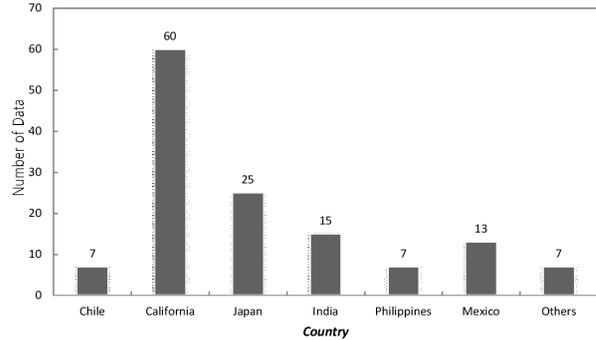
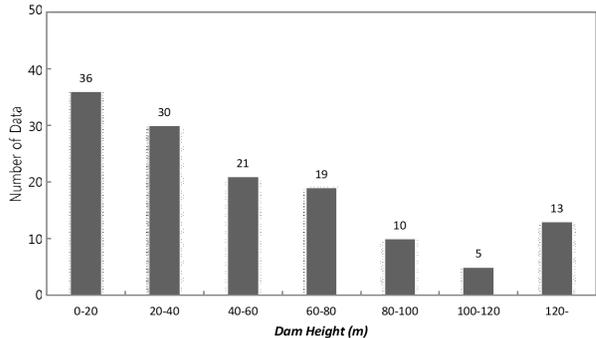
〈그림 2〉 구축된 D/B의 분포 현황

(a) 댐 타입별 데이터 분포

(b) 나라별 데이터 분포

(c) 댐 높이별 데이터 분포

구축된 D/B의 댐 타입별, 국가별, 댐 높이별 분포 현황을 그림 2와 같다. 댐 타입별 현황을 살펴보면, 전체 134건의 자료 중 CFRD(표면차수형 석괴댐) 15건, 사력댐 46건, 흙댐 73건으로 CFRD 댐의 비율이 가장 작고, 흙댐의 비율이 높았다. 또한 국가별 현황은 미국, 일본, 인도, 멕시코, 칠레 순으로 자료의 수가 많으며, 이는 지진의 발생 빈도가 높고 국가적 지진 계측 시스템이 구축된 시기가 이른 나라 순으로 계측 자료가 확보되었음을 나타낸다. 댐 높이별 현황은, 단순히 용수 공급을 위해 축조된 소규모 댐들의 계측자료가 많은 수를 차지하고, 높이가 높아질수록 확보된 자료의 수가 감소한다.

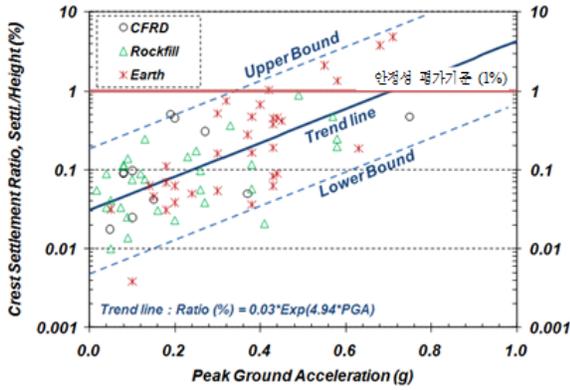
〈그림 3〉 최대 기반암 가속도와 침하량비의 관계

지진시 댐마루 침하량의 분포를 확인하기 위해 최대 기반암 가속도에 대한 댐마루 침하비의 분포를 그림 3에 나타내었고, 추세선, 상한선, 하한선도 함께 나타내었다. 최대 기반

암 가속도가 0.4g 보다 작은 지진의 경우, 댐마루의 침하량은 대부분 댐 높이의 1%를 넘지 않고 있다. 최대 기반 가속도가 0.4g 보다 큰 경우, 일부 흙댐에서 1% 이상의 침하량이 계측되었지만 사력댐과 CFRD에서는 1% 침하가 발생하지 않았다.

본 연구의 D/B의 추세선은 기반암 가속도가 증가함에 따라 댐 마루에서 계측되는 침하비는 증가한다. Swaisgood<sup>(2)</sup>은 침하량비에 따른 댐 손상정도(Relative Degree of Damage)를 제안하였고, 이를 그림 4에 본 연구의 D/B와 함께 나타내었다. Swaisgood<sup>(2)</sup>은 No Damage, Minor, Morderate, Serious의 4가지 수준으로 구분하였고, 또한 지진 규모 및 최대 기반암 가속도에 따라 침하량비의 경험식을 제시하였다. 국내 기준 지진 규모 6.5조건의 경험식을 그림 4에 함께 나타내었다.

최대 설계 기반암 가속도는 내진 특등급 붕괴 방지수준은 재현주기 1000년 지진 (0.154g), 내진 1등급 붕괴 방지수준은 재현주기 500년 (0.110g) 지진을 적용하고 있다.<sup>(1),(3)</sup> 그림 3와 그림 4의 결과를 보면, 국내 기준에 따른 댐 내진설계 및 내진성능 평가를 수행하면, 1%의 침하량이 발생할 확률은 극히 적을 것으로 판단되며, Swaisgood<sup>(2)</sup>이 제시한 댐 손상도는 Minor 또는 Moderate에 그칠 것으로 예상된다. 1% 침하량 발생을 위해서는, 최소 0.4g 이상의 기반암 가속도 수준이 필요하며, 이는 국내 지진학적 조건상 발생하기 힘든 지진 가속도 수준이다. 내진성능 보장이 필요한 댐에 대해, 사면 활동에 대한 등가 정적 해석시 안전율이 불충분 조건으로 판정되었다 하더라도, 동적 해석을 수행하여 내진성능이 충분하다는 결론을 도출할 수 있는 불합리성이 나타날 수 있어, 이에 대한 개선의 필요성이 제기된다.

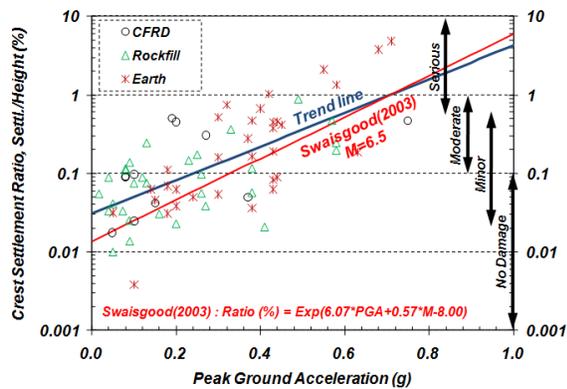
〈그림 4〉 본 연구의 추세선과 Swaisgood<sup>(2)</sup>과의 비교

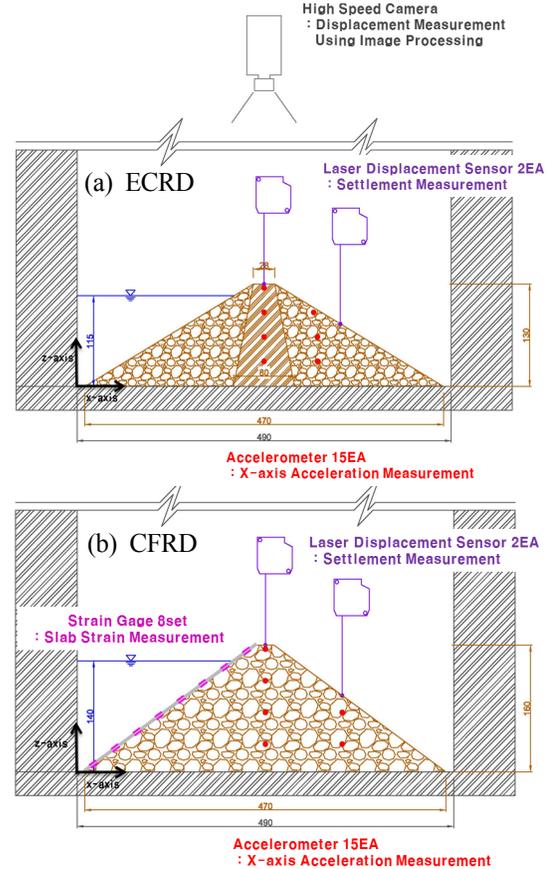
〈그림 5〉 시험 단면 및 센서 배치

원심모형시험을 위한 단면과 매설 센서는 그림 5와 같다. 토조 크기의 한계로 인해 댐 모형의 크기가 제한되었기 때문에 실제 댐에 비해 상대적으로 작은 원형 높이(ECRD 5.2m, CFRD 6.4m)의 댐을 모사하였으나, 그 외 사면경사 및 준별 조성 조건은 국내 댐 현황에 준하여 조성하였다. ECRD와 CFRD 모형의 상하류 경사는 각각 1.7, 1.4이다. 수위는 상시만수위 조건을 비례에 맞게 적용하였다. 자세한 시험 조건은 Kim 등<sup>(4)</sup>에 소개되어 있다.

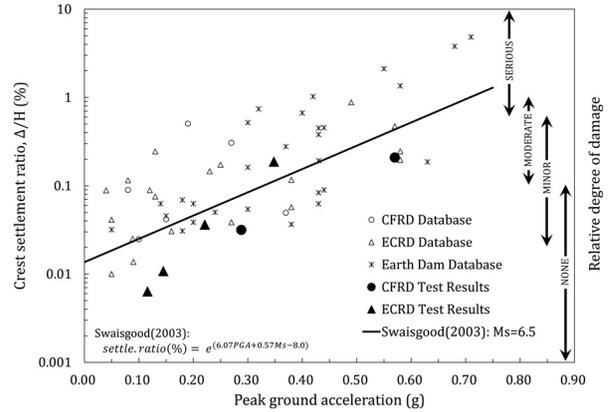
〈그림 6〉 원심모형시험 결과와 계측D/B와의 비교 (Kim 등<sup>(4)</sup>)

1%에 상당히 못미치는 결과가 나타남을 확인하였다. 원심 모형시험 결과를 Swaisgood<sup>(2)</sup>의 결과와 비교하면 그림 6과 같다. 시험결과가 Swaisgood<sup>(2)</sup>의 결과와 잘 부합하고 있고, 손상 수준은 ‘None’ 또는 ‘Moderate’ 정도로 분류되었으며, 실험완료 후 육안 검사한 결과에서도, 손상이 거의 관측되지 않았다.
