SIP공법 시공시 문제점 발생 요인 분석 및 대응 방안

Analysis and Countermeasures for the Problem Arise of the Spot Installation Pile Using SIP

요약 현재 건설현장에서 매입말뚝공법인 SIP(Soil-cement Injected Precast pile)공법이 널리 활용되고 있다. 그러나 SIP공법 시공시 문제점 발생 요인들로 말뚝의 품질이 저하되거나 부실시공이 빈번히 발생하고 있다. 본 연구에서는 이 문제를 줄이는 방법으로 SIP공법을 중심으로 시공할 때 문제점 발생 요인 종류별로 현장 기술자들을 대상으로 설문조사를 수행하였다. 그리고 설문 분석 결과를 토대로 문제점 종류별로 자주 발생하는 문제점 요인을 분석함으로써 대응 방안을 제시하였다. 본 연구에서 제시한 문제점 요인별 대책은 향후 건설현장에서 SIP공법으로 시공할 때, 문제점을 최소화할 수 있는 효과적인 자료가 될 것으로 사료된다.

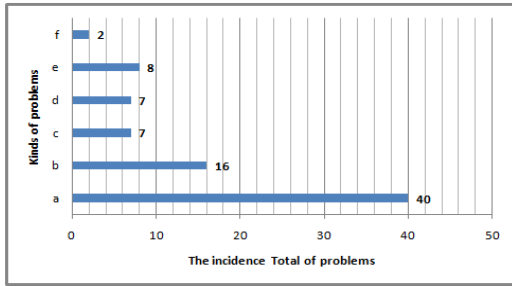
SIP공법의 문제점 종류별 발생 건수를 그림 2와 같이 분석해 보면, 설문조사 총 80건 중 파일의 고소정지 40건(50.0%), 파일손상 16건(20.0%), 지반·구보물의 변형은 7건(8.7%), 지지력 부족은 7건(8.7%), 파일경사 및 편심 7건(8.7%), 소음 및 진동 2건(2.5%)을 차지하였다.

[그림 2] SIP공법의 문제점 종류별 발생 건수
[Fig. 2] The Causes of Problem Types of SIP Method)

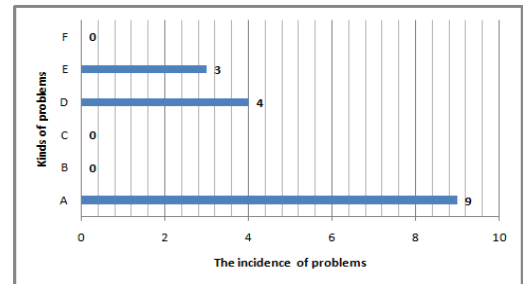
[그림 5] 말뚝손상
[Fig. 5] Pile Damage

말뚝손상의 문제점을 발생시키는 요인들에 대한 응답결과를 분석해 보면, 그림 5와 같이 A:부적절한 시공장비(9건), D:지지층조사 미흡(4건), E:말뚝거치 시공관리 미흡(3건)으로 부적절한 시공장비에 의한 응답률이 높았다.

말뚝손상의 문제점을 발생시키는 요인들에 대한 응답결과는 부적절한 시공장비, 지지층조사 미흡, 말뚝거치 시공관리 미흡의 순으로 조사 됐으며, 부적절한 시공장비에 의한 응답률이 높았다.
