석조문화재의 생물학적 손상과 보존방안

The biodeterioration and conservation of stone historical monuments

국립문화재연구소에서 2002년 실시한 보물 제 610호 현일동삼층석탑 등 30기의 경북지역 석조문화재 보존상태조사를 실시한 결과 중 석탑, 석불 등 생물피해가 발생한 석조문화재의 유형별 대표적 피해사례는 다음과 같다.

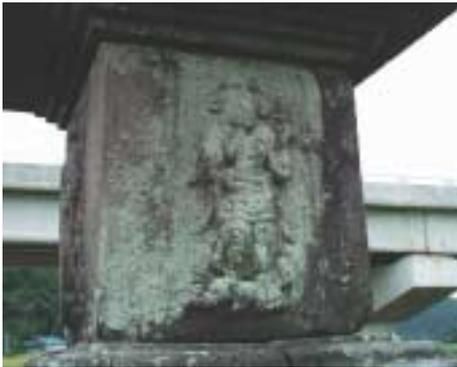
Photo 1.
현일동 삼층석탑의
생물풍화 상태

- 탑 전체에 고착지의류 및 엽상지의류가 덮여 있음.
- 탑 바닥 표면에 잡초가 성장하고 있으며, 오랜기간 동안 토양의 퇴적화에 따른 지반상승으로 지대석은 토양으로 덮여 있었고 이에 따른 기단부 균열 부위에 초본류의 성장이 관찰됨.

탑신의 조각상부위

- 탑 전체에 분포되어 있는 지의류는 기단부 및 옥개석에 심하게 서식하여 미관을 손상시키고 있으며, 특히 탑신부에 양각되어져 있는 12지신상의 조각상을 손상시킬 우려가 있으므로 세척 및 보존처리가 요망됨.

- 탑 바닥표면의 잡초를 제거하고 상승된 지반을 낮춰 토양이 기단부위를 덮지 않도록 하여 하등식물의 유입을 근본적으로 방지하여야 할 것임.
- 논 가운데 있어 물길에 따른 수분의 유입이 우려되므로 종합적인 주변환경 정비 필요.

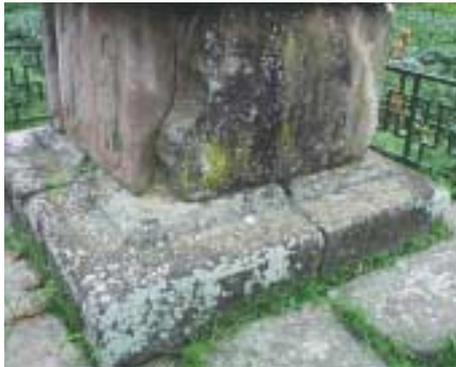
기단부 및 1층 탑신 상태

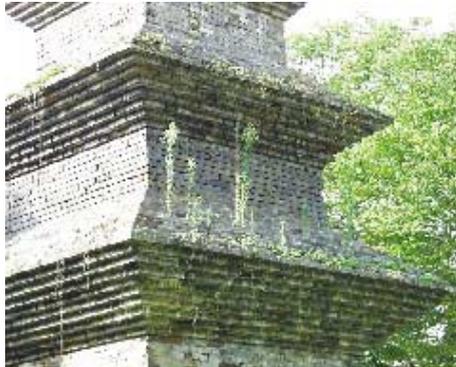
Photo 2.
송림사오층석탑의 생물풍화 상태

- 기단부에 고착지의류 및 잔디와 이끼 서식이 확인되었으나 탑신 및 옥개석은 지의류의 서식이 거의 없는 양호한 상태였음.
- 탑 우측면과 후면은 주변 나무로부터 화분의 유입과 높은 습도로 인해서 1, 2, 3층 옥개부에 초본식물과 목본식물이 자생하고 있으며 특히 우측면 3층 옥개부에 목본식물(아카시나무)이 자생하고 있는 상태임.

탑 후면 옥개부에 초본류 서식

- 기단부에 서식하는 잔디와 이끼는 제거하여 탑 주변의 습도를 낮춰주고 하등식물에 의한 2차 침입을 방지하여야 함.
- 옥개부에 서식하고 있는 초본식물과 목본식물은 뿌리의 성장에 따른 옥개부의 손상이 크게 우려되므로 제초제를 투여하여 시급히 고사시키는 것이

요망되며, 화분의 유입에 따른 2차 성장을 방지하기 위해서 제초제를 정기적(년 1회)으로 처리하는 것이 필요함.

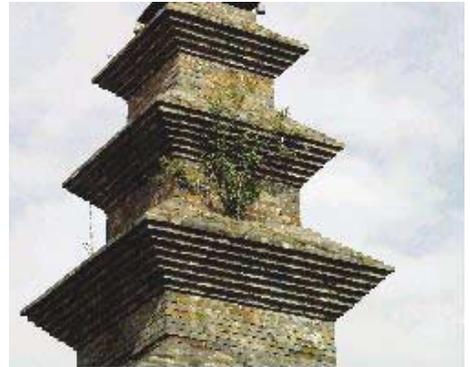
3층 옥개부에 목본류 서식

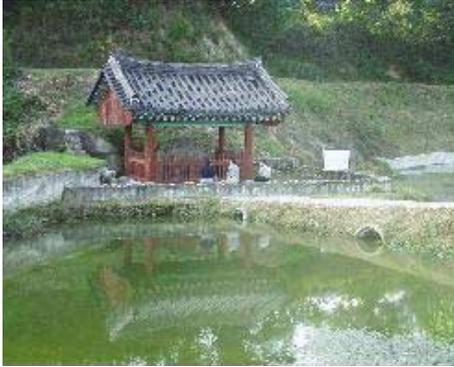
Photo 3.
영주신암리마애삼존석불
생물풍화 상태

- 물막이 제방공사가 있기 전까지는 석불 하단부분 40cm 정도까지 물에 잠겨있었음. 이를 방지하기 위해서 콘크리트 물막이 구조물을 설치하고 석불 앞에 인공적 웅덩이를 설치하여 지하에서 올라오는 물을 모아 배출하게 만들었음. 또한 보호각을 설치함.
- 물에 잠겨 있을 때 주변의 높은 습도로 인하여 삼존석불 전면의 윗부분 및 후면에는 많은 이끼류가 성장한 흔적이 남아 있으나 현재는 고사되어 석재 표면에 흡착되어 있는 상태임. 석불 뒷면은 산 절개지와 바로 붙어 있어서 비가 올 때 튀어 들어오는 토양이 흡착되어 있음.

물막이 구조물과 보호각이 설치된
삼존석불 전경

- 석재표면이 심하게 풍화되어 있으므로 부드러운 솔과 나무칼을 이용한 건식세척으로 고사된 이끼류를 제거하고 뒷면 절개지로부터 석불로 토양의 흡착을 방지하기 위한 지반정비가 요구됨.

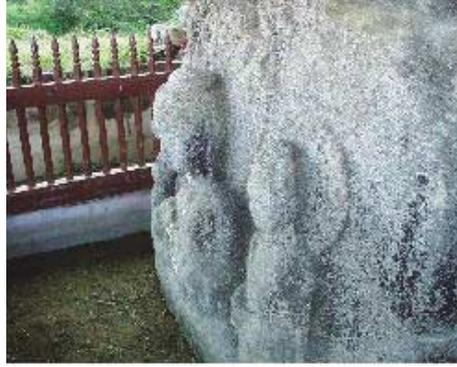
삼존석불 전면 상태
물에 잠겼던 하단부의 석재 풍화가 심함

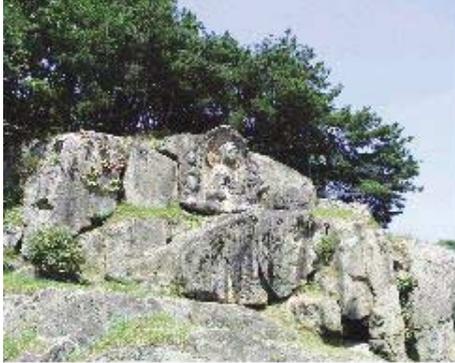
Photo 4.
영주기흥리마애삼존불상
생물풍화 상태

- 조사결과
 - 삼존불상의 두상과 광배에 엽상지의류 및 고착지의류의 성장이 관찰됨.
 - 석재 표면에 전체적으로 흑화현상이 발생되어 있고, 주변 암석에 초본류가 성장하고 있음
- 보존방안
 - 두상 위에서 성장하고 있는 엽상지의류는 미관을 훼손시키고 있으므로 부드러운 솔 및 나무칼을 이용한 건식세척으로 제거가 필요함.
 - 입상 표면에 성장하고 있는 지의류는 석재의 풍화도를 지속적으로 증가시키므로 향후 세척 및 살균처리하는 것이 좋을 것으로 사료되며, 입상 주변에 성장하고 있는 초본류는 제초제를 이용하여 제거함.

삼존불상의 전경

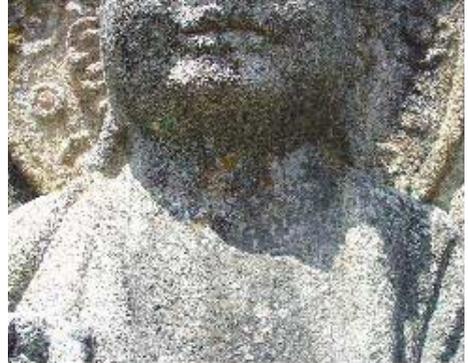
고착지의류가 성장한 세부상태
